Estudio para la restricción de estacionamiento en Calle Damaris, Cirri, Naranjo, Alajuela.

DIRECCIÓN GENERAL DE INGENIERÍA DE
TRÁNSITO

MOPT-03-05-01-0535-2022

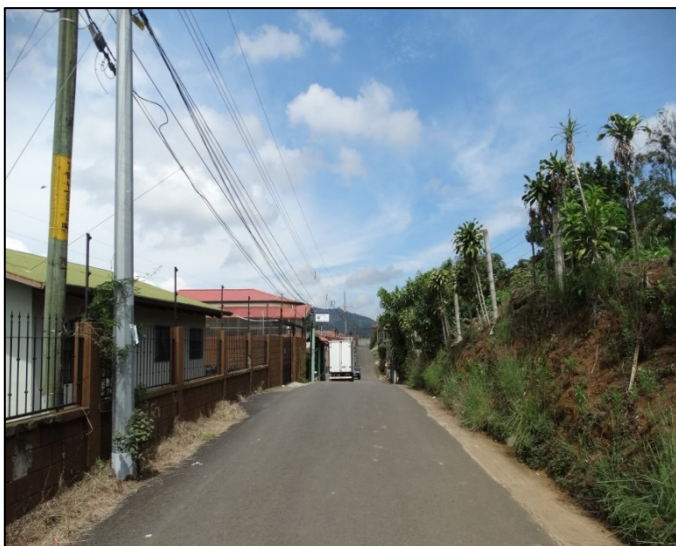
Figura N° 2 Sobre calle Damaris, sentido noreste – suroeste y no hay aceras.

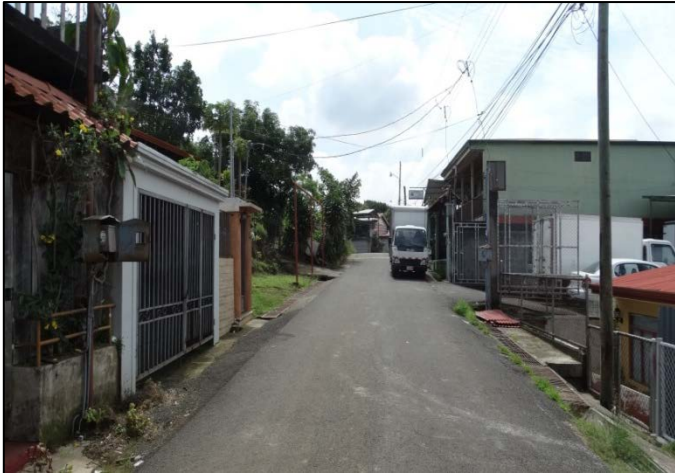
Figura N° 3 Sobre calle Damaris, sentido suroeste – noreste y estacionamiento de vehículos.

- Sobre la calle se estacionan vehículos, se reducen los carriles de circulación a un carril.
- La señalización vertical necesita ser completada, con señales de restricción de estacionamiento.
- El señalamiento horizontal no puede ser ejecutado debido al ancho de la calzada.
- Existe un riesgo para los peatones, los cuales, se ven obligados a caminar sobre la carretera, ya que no existen aceras ni infraestructura que facilite el paso peatonal.
- Sobre las calles se estacionan vehículos, se reducen los carriles de circulación a un carril, y la visibilidad.

El estacionamiento, aunado al ancho de la carpeta, impide la libre circulación de dos carriles, se debe ordenar el estacionamiento de vehículos mediante la señalización vertical, tal y como lo establece la norma.

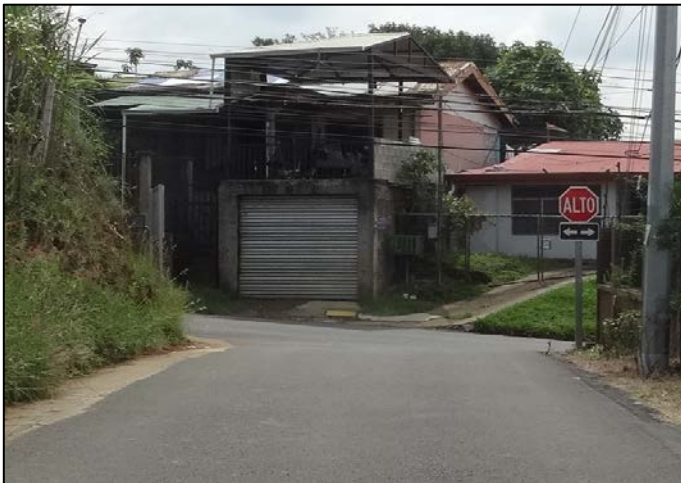
Figura N° 4 Señalamiento vial existente.

Con base en el Manual SIECA, es sus capítulos 2 y 3 relacionados con las señales verticales y las demarcaciones sobre el pavimento, se recomienda el siguiente señalamiento:

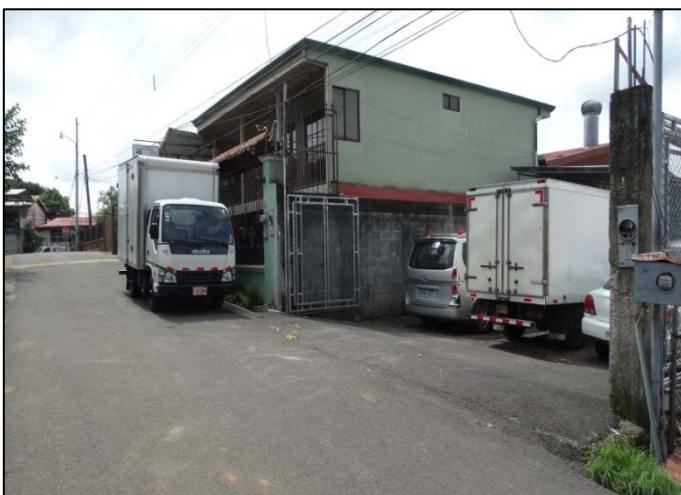
Figura N° 5 Local comercial con área de estacionamiento.
