ESTUDIO TÉCNICO DE SEÑALIZACIÓN MOPT TURRIALBA

DIRECCIÓN GENERAL DE INGENIERÍA DE
TRÁNSITO

MOPT-03-05-01-0525-2022

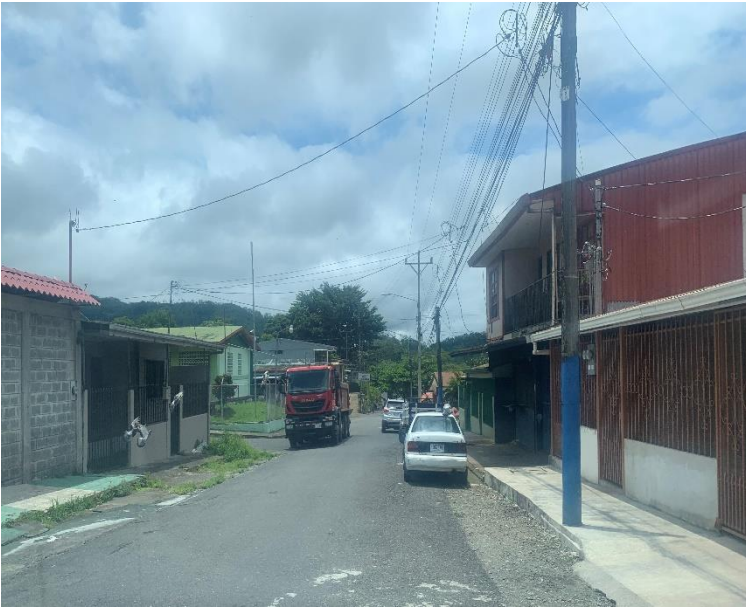
Figura 2. Condiciones superficie de rodamiento.

2.1.2 Características de la zona de estudio. El sector en estudio se encuentra conformado una vía recta de aproximadamente 180 metros, con una superficie de rodamiento en asfalto en buenas condiciones donde se evidencia agrietamientos. La vía cuenta con 2 carriles de circulación, 1 por sentido vehicular, con un ancho promedio de por carril de 3 metros.

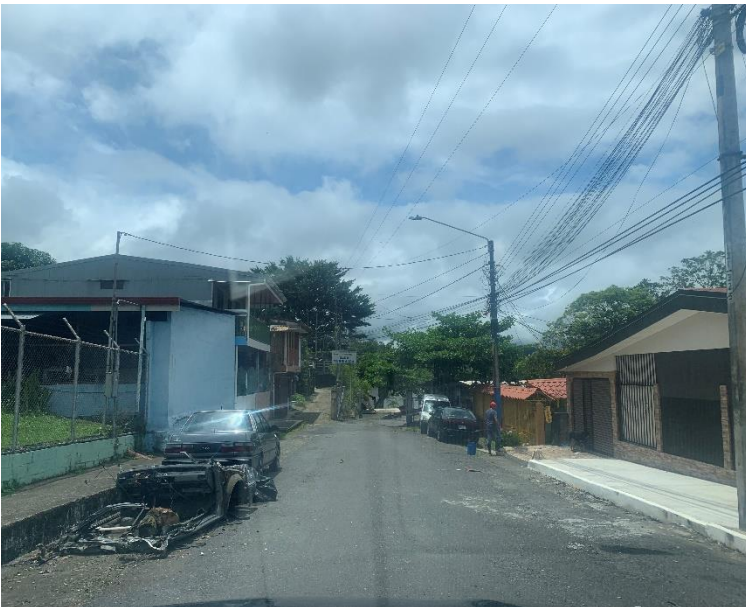
Figura 3. Vehículos estacionados en ambos márgenes del derecho de vía

En la zona se cuenta con el acceso a múltiples garajes privados en ambos lados de la vía, adicionalmente se identificó el estacionamiento de vehículos en ambos márgenes de la vía, incluso vehículos abandonados en el derecho de vía, en las siguientes figuras se muestra las condiciones descritas de la vía.

Con base en lo descrito anteriormente se recomienda la demarcación del cordón de caño en color amarillo como se muestra en el anexo 1.

- Llevar a cabo la demarcación de cordón de caño amarillo en la vía de acceso al plantel de MOPT
- Realizar el mantenimiento del señalamiento horizontal y vertical en la zona de estudio con base en el croquis adjunto.

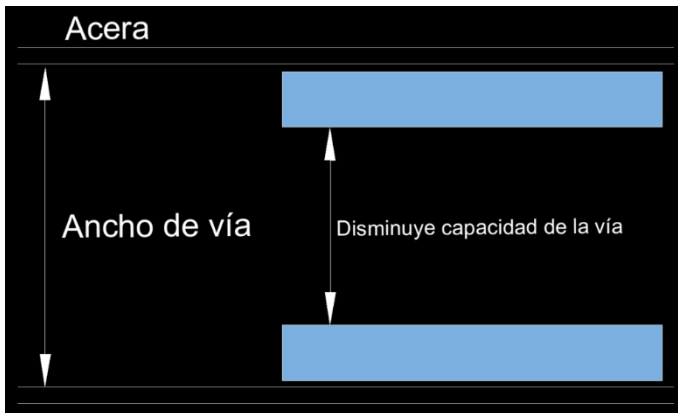
Figura 5. Efecto de estrangulamiento por doble estacionamiento

El estacionamiento en ambos márgenes de la vía provoca un efecto de estrangulamiento en la vía, en la siguiente figura se muestra el efecto de “estrangulamiento” provocado por el estacionamiento en ambos lados de las vías.

La falta de señalamiento horizontal que indique a los usuarios de la vía la prohibición de estacionamiento en los márgenes de las vías de la zona en estudio, así como el deterioro del señalamiento reglamentario vertical instalado en la zona, el cual indica la prohibición de estacionar en la zona.
