Estudio Técnico de Eliminación de Zonas de Estacionamiento, Calle 15, Avenida 2 y Avenida 8, Catedral, San José.

DIRECCIÓN GENERAL DE INGENIERÍA DE TRÁNSITO
DEPARTAMENTO DE ESTUDIOS Y DISEÑOS

Ficha técnica del documento		
1. Número de Informe: MOPT - 03 - 05 - 01 - 0047 - 2023	2. Número de Expediente: ED - EB - 13 - 0110	
3. Título: Estudio Técnico de Eliminación de Zonas de Estacionamiento, Calle 15, Avenida 2 y Avenida 8, Catedral, San José.	4. Fecha del Informe: Febrero de 2023

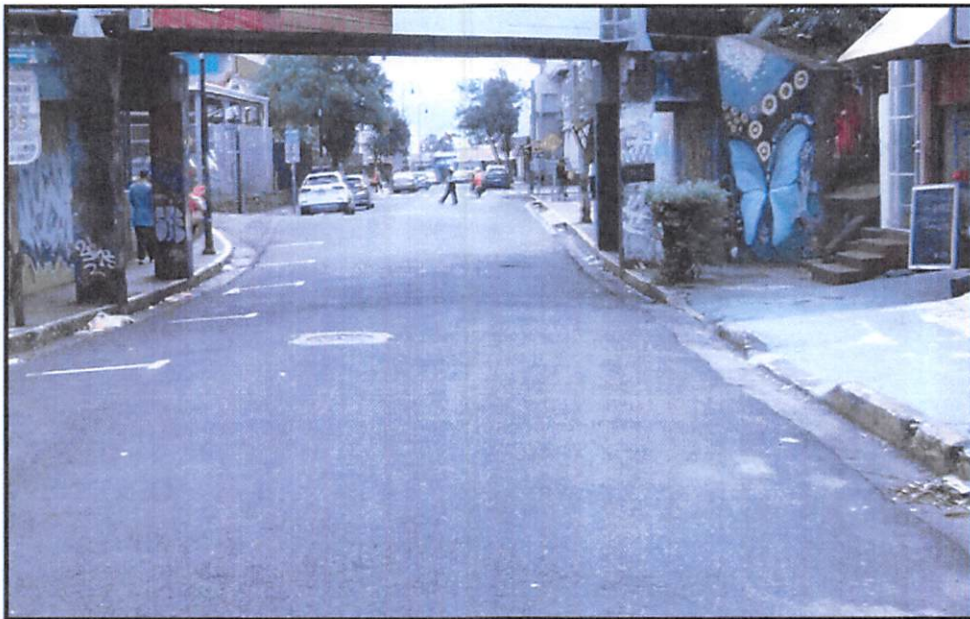
Figura 3 Acceso de entrada Calle 15, con Zona de Estacionamiento Vehicular, donde el ancho de calzada se encuentra estrangulado a un solo carril vehicular y los espacios de estacionamiento poseen un ancho inferior a los 2.5 metros, vista Norte Sur.

Efectuar en primera instancia, la zona de estacionamiento vehicular con boleta, los espacios ubicados en la margen derecha de la Calle 15, así como aquellos sectores de la margen izquierda, que impidan mantener el ancho de calzada a dos carriles por sentido con un ancho mínimo de 3.0 metros.

Realizar el borrado de los espacios de estacionamientos a ser eliminados, así como realizar la demarcación correspondiente de los dos carriles por sentido desde la Avenida 2 hasta llegar a la Avenida 8.

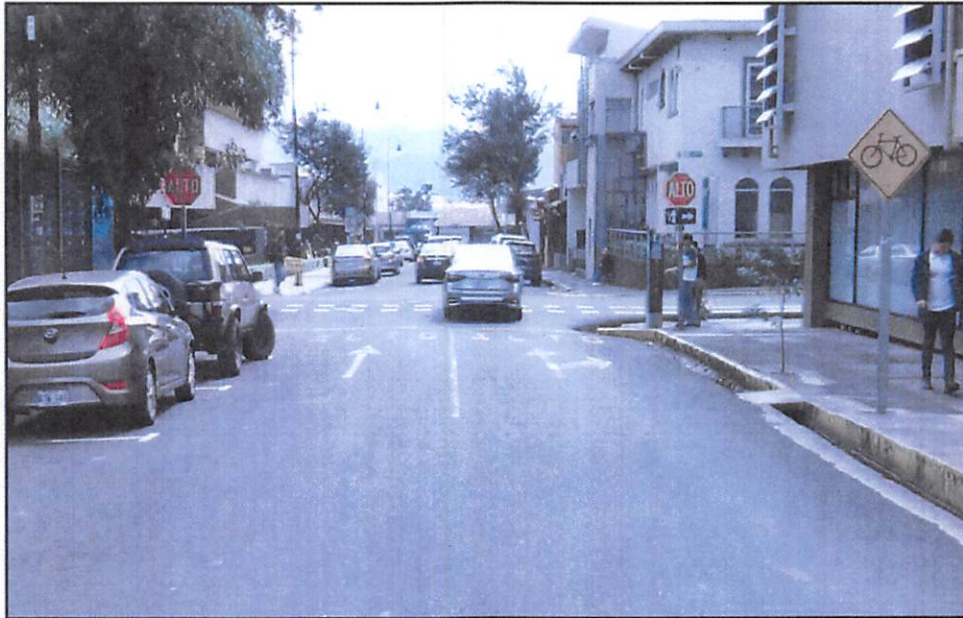
Figura 4 Intersección de Calle 15 y Avenida 6, con Zona de Estacionamiento Vehicular, en margen izquierda, con ancho de calzada para dos carriles, vista Norte-Sur.

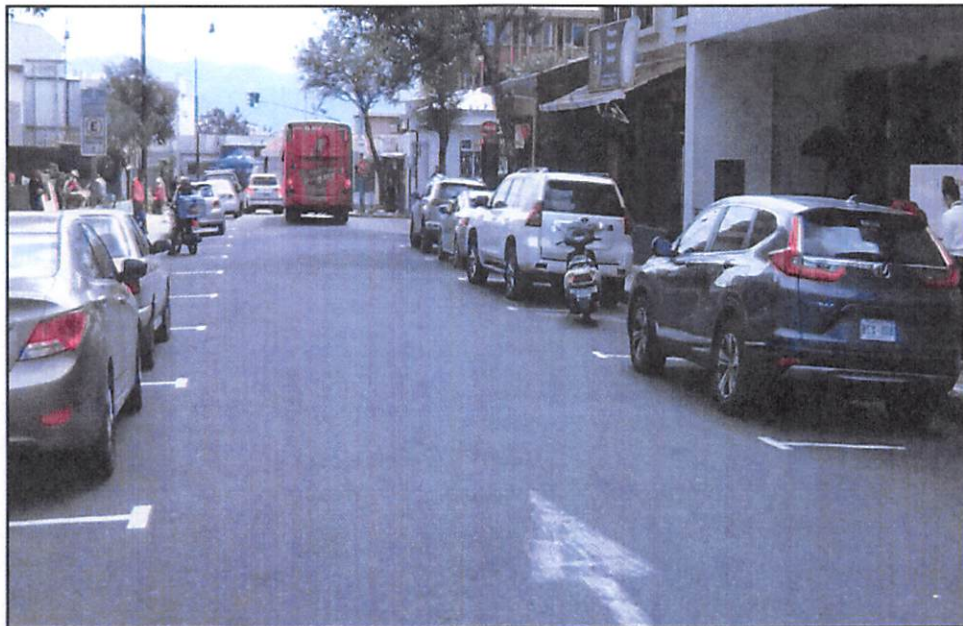
Figura 5 Sector de Calle 15, presencia de zonas de estacionamiento en ambos lados de la vía, reduciendo la capacidad de almacenamiento y tránsito vehicular en un único carril, vista Norte-Sur.

En las figuras 5 y 6, se muestra en detalle el efecto de la situación de la estrangulación de los carriles vehiculares, con la operación de espacios de estacionamiento con boleta, en ambas márgenes de la vía.

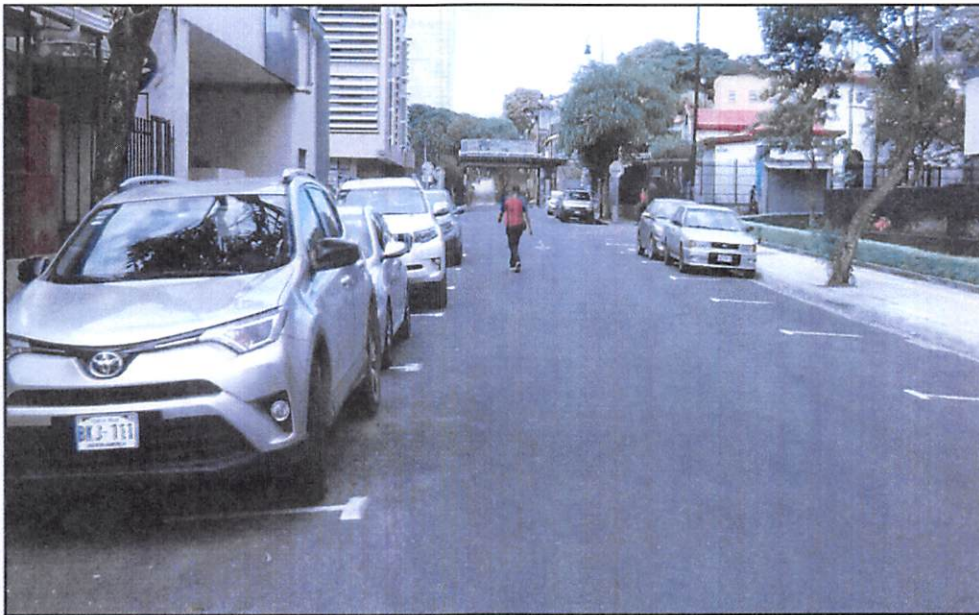
Figura 6 Sector de Calle 15, presencia de zonas de estacionamiento en ambos lados de la vía, reduciendo la capacidad de almacenamiento y tránsito vehicular en un único carril, vista Sur-Norte.
