MINISTERIO DE
OBRAS PÚBLICAS
Y TRANSPORTES

ESTACIONAMIENTO PARA DISCAPACITADOS, URB. LA CALDERÓN, LLANOS DE SANTA LUCÍA, PARAÍSO, CARTAGO.

Estudios y Diseños

MOPT-03-05-01-0696-2023

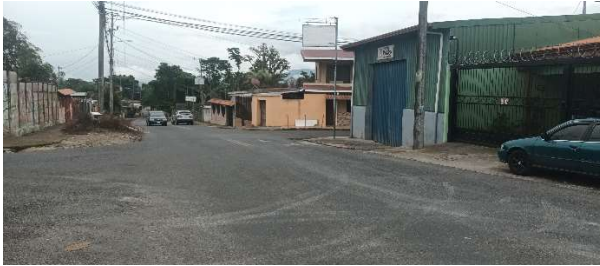
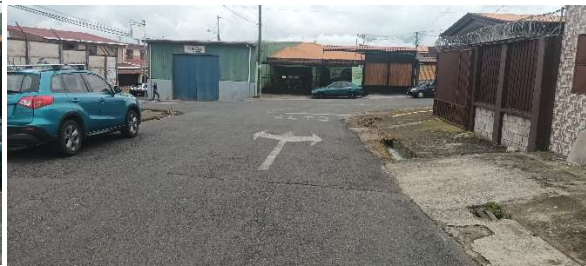
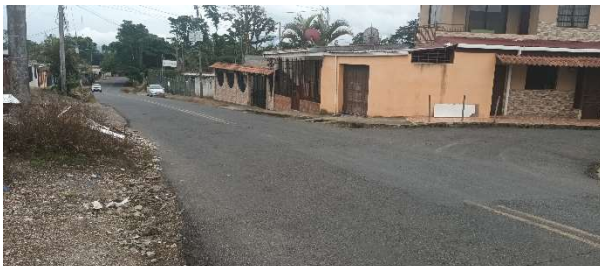
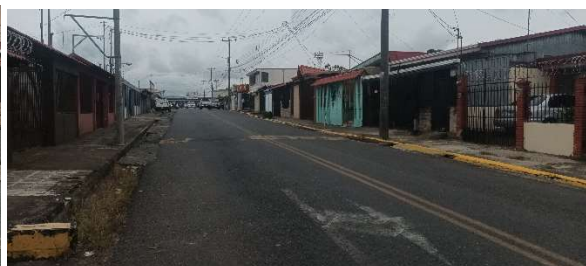
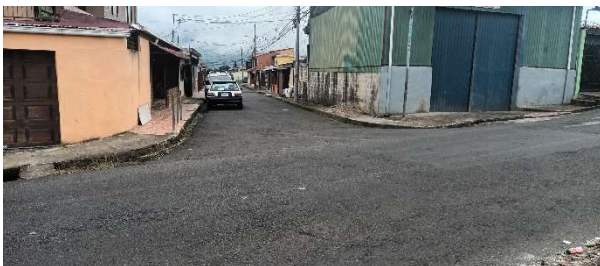
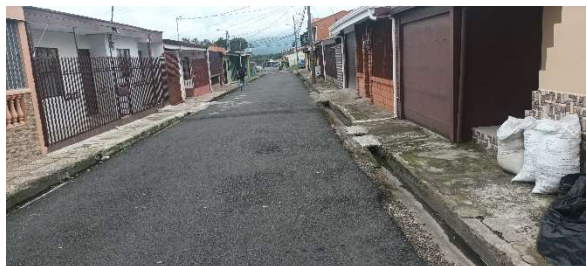
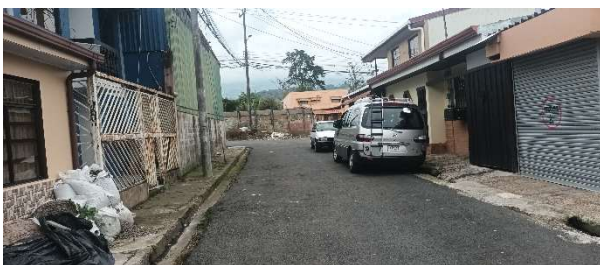
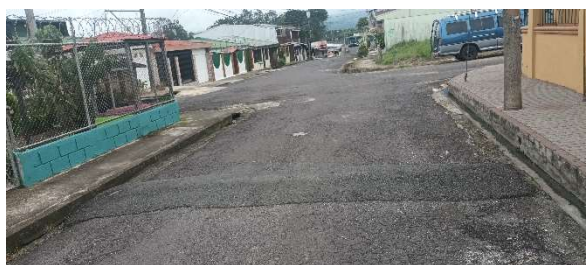
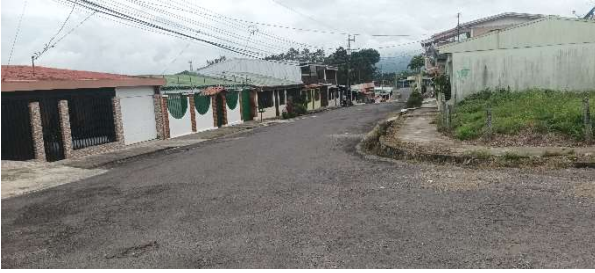
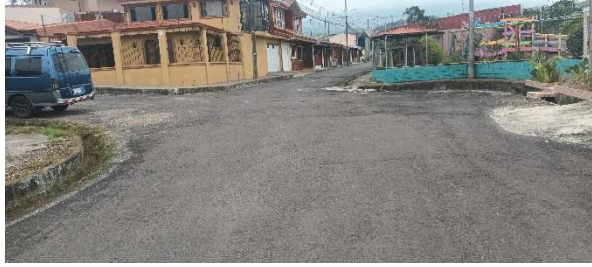
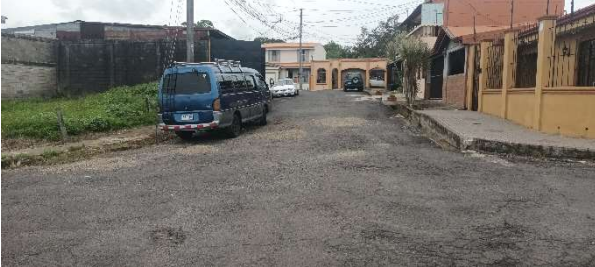
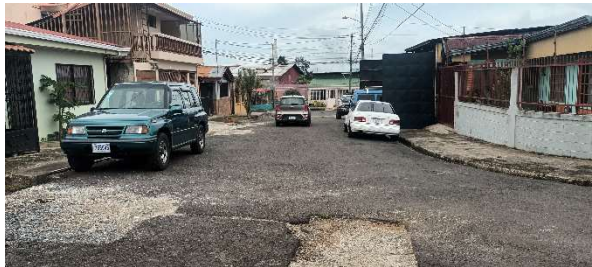
La superficie de rodamiento se compone de una carpeta asfáltica y se observaron algunos daños, huecos y piel de cocodrilo.

En el sector existen aceras pero no en su totalidad, ni zonas de seguridad para transeúntes de la zona.

Se observó señalamiento vertical incompleto.

Se observó estacionamiento en un solo lado de la vía.

En las siguientes figuras se ilustra lo observado en la zona de estudio:

d. Se recomienda la reconstrucción de las aceras en Urb. La Calderón, Llanos de Santa Lucía, Paraíso, Cartago.

e. Realizar las reparaciones de mejoras a la carpeta asfáltica de Urb. La Calderón, Llanos de Santa Lucía, Paraíso, Cartago.
