Cambio de vías en calle Quebradas, Tambor, Alajuela.

DIRECCIÓN GENERAL DE INGENIERÍA DE TRÁNSITO
DEPARTAMENTO DE ESTUDIOS Y DISEÑOS

Ficha técnica del documento		
1. Número de Informe: MOPT - 03 - 05 - 01 – 0184 - 2023	2. Número de Expediente: ED-EB-22-0322	
3. Título: Cambio de vías en calle Quebradas, Tambor, Alajuela.	4. Fecha del Informe: abril de 2023

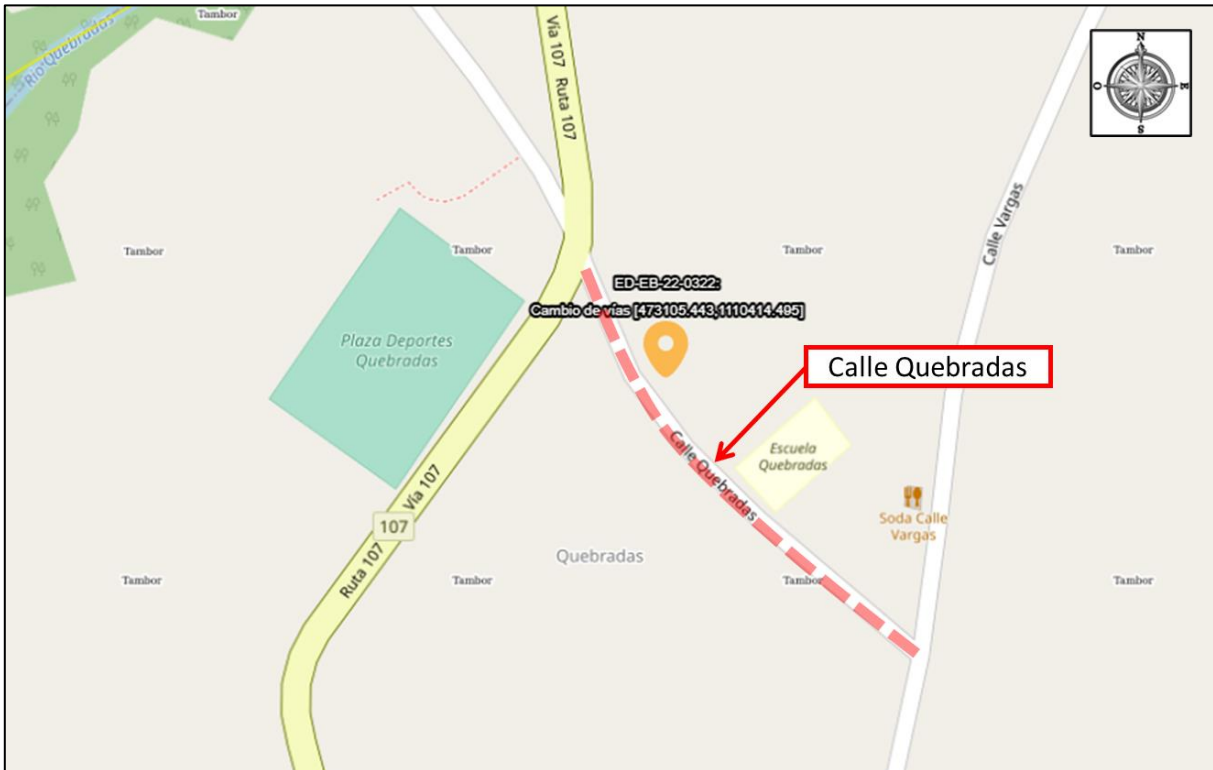
Figura 1 Calle Quebradas, Tambor, Alajuela. Fuente: Sistema Nacional de Información Territorial (SNIT).

La zona de estudio se emplaza en la provincia de Alajuela, Cantón: Alajuela, Distrito: Tambor, mientras que las coordenadas geográficas según el sistema de ubicación geográfica “Costa Rica Transversal Mercator 05” (CRTM 05) son: 473105 Este, 1110414 Norte.

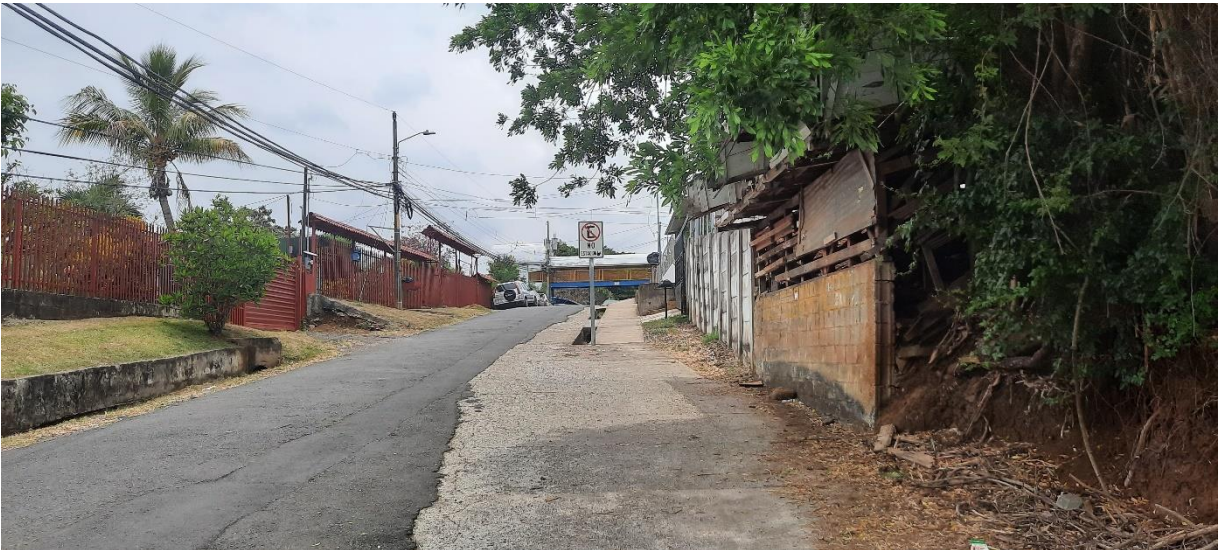
Figura 2 Vista norte calle Quebradas, Tambor de Alajuela. Fuente propia.

Se realizó inspección en calle Quebradas, la cual pertenece a la red vial cantonal y es administrada por la municipalidad de Alajuela (ver figuras 2 y 3).

La vía tiene un ancho de calzada que oscila entre 3,80 m – 4,45 m. La vía funciona bidireccionalmente con un carril por sentido con dirección norte-sur y sur-norte.

Se observó estacionamiento sobre calle Quebradas, en las aproximaciones y frente al centro educativo, a pesar de que existe señalamiento vertical reglamentario de no estacionar (ver figuras 2 y 3).

- a. Realizar el cambio de vías solicitado en calle Quebradas, para que funcione en un solo sentido de circulación, con dirección sur-norte entrando por calle Vargas y saliendo por ruta nacional N.º 107.
- b. Instalar, cambiar o eliminar el siguiente señalamiento vertical, cumpliendo con las especificaciones técnicas del Manual Centroamericano de Dispositivos Uniformes de Control del Tránsito SIECA:

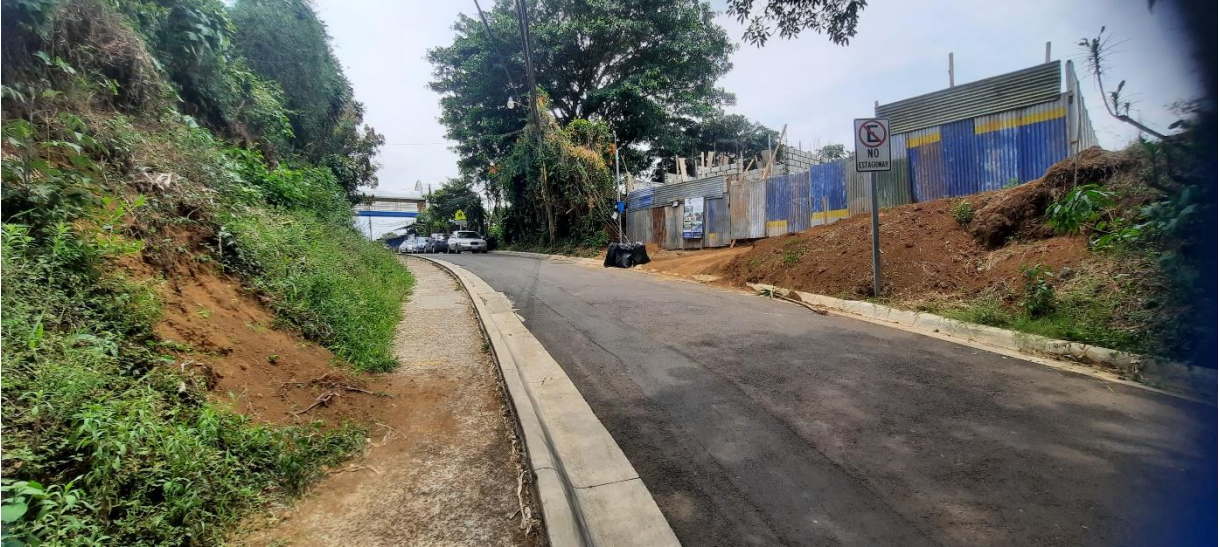
Figura 3 Vista sur calle Quebradas, Tambor de Alajuela. Fuente propia.

En calle Quebradas se observó estacionamiento al momento de la visita, se observó que se irrespeta el señalamiento reglamentario de no estacionar existente.

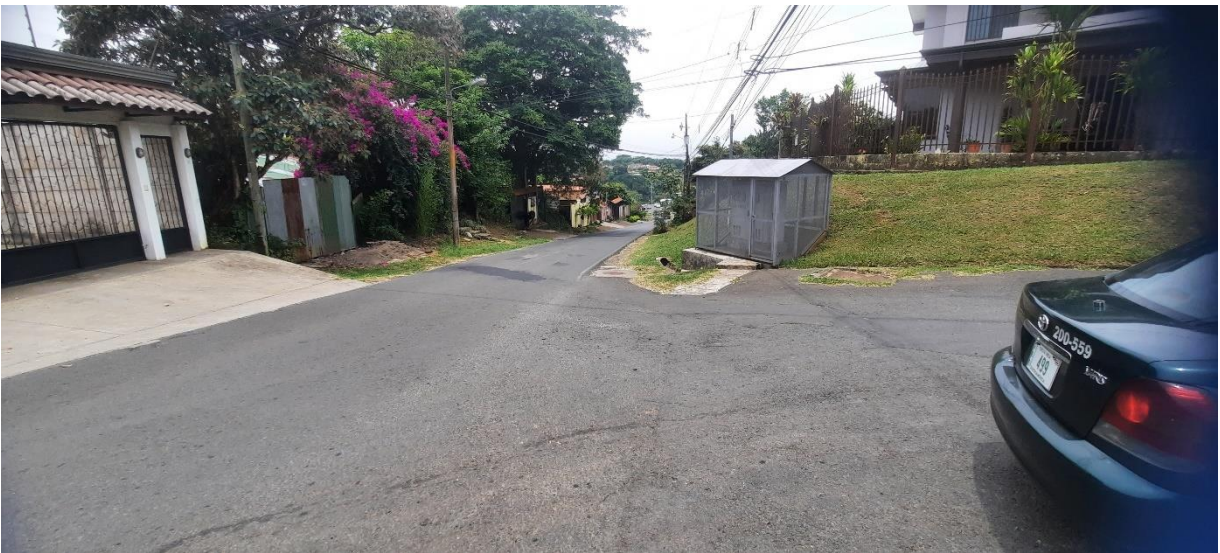
Figura 4 Vista sur de calle Vargas con calle Quebradas, Tambor de Alajuela. Fuente propia.

El señalamiento horizontal existente de calle Quebradas con calle Vargas, se aprecia borroso con poca retro reflectividad y el señalamiento vertical reglamentario no existe (ver figuras 4 y 5).

El señalamiento vial en mal estado o faltante, puede ser debido a diversas razones, como desgaste por inclemencias del clima, paso constante de vehículos, desgaste por vida útil del material, recarpeteo de la vía o porque no se ha realizado un estudio reciente del señalamiento vial.

- c. Demarcar el siguiente señalamiento horizontal, cumpliendo con las especificaciones técnicas del Manual Centroamericano de Dispositivos Uniformes de Control del Tránsito SIECA:

- e. La pintura del señalamiento horizontal debe ser con microesferas de vidrio, asegurando reflectividad. Debe realizarse con materiales apropiados y de larga vida útil, para que sean visibles en cualquier período del día y bajo toda condición climática.
- f. Construir las aceras faltantes en calle Quebradas, en acatamiento de la Ley N.º9976: Movilidad Peatonal y el Reglamento Ley de Igualdad de Oportunidades para Personas con Discapacidad.
- g. Realizar valoración de los baches que presenta el pavimento en calle Quebradas y repararlos según corresponda.

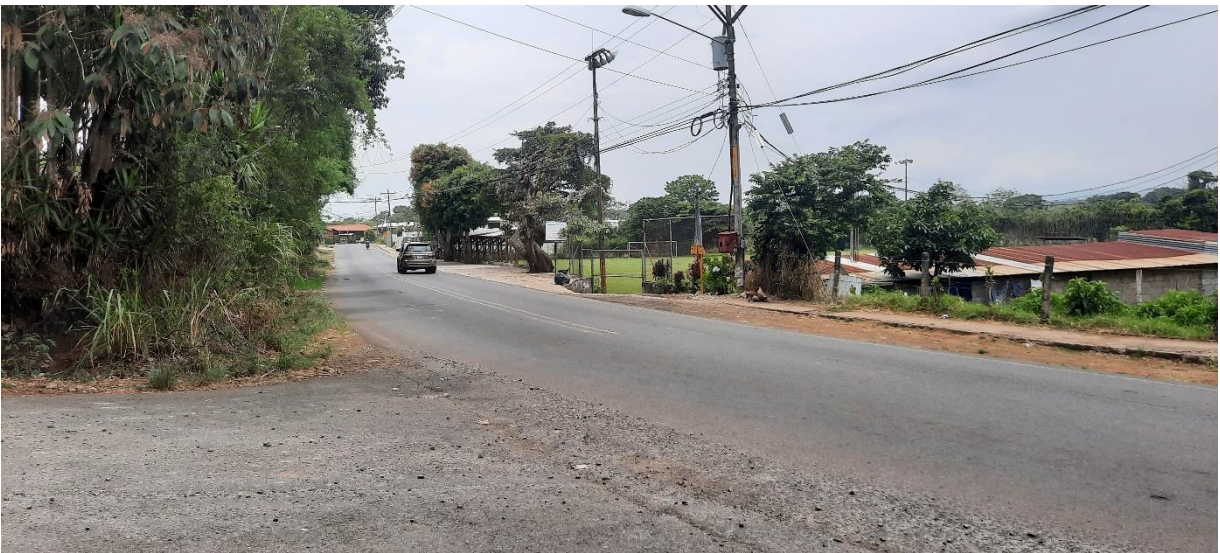
Figura 6 Vista sur de ruta nacional N.º 107 con calle Quebradas, Tambor de Alajuela. Fuente propia.

El señalamiento horizontal de calle Quebradas con ruta nacional N.º 107, se aprecia borroso con poca retro reflectividad (ver figuras 6 y 7) y el señalamiento vertical reglamentario se observa en buen estado.

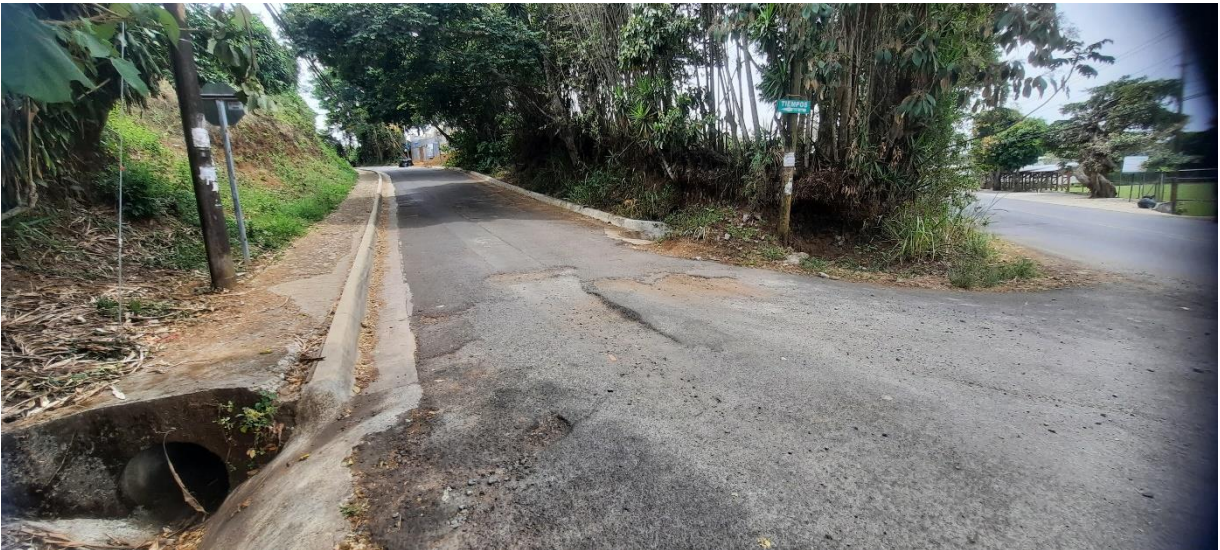
Figura 8 Daños en la estructura del pavimento de calle Quebradas con ruta nacional N.º 107, Tambor de Alajuela. Fuente propia.

La superficie de rodamiento se compone de una carpeta asfáltica, con algunos baches, pero predominantemente continua. El mayor problema se observó en la entrada de calle Quebradas con ruta nacional N.º 107 (ver figura 8).

Los baches en el pavimento, puede ser resultado de diversas razones: Fundaciones y capas inferiores

Inestables, espesores insuficientes, defectos constructivos, Retención de agua en zonas hundidas y/o fisuradas, Acción del tránsito sobre áreas con fisuras tipo piel de cocodrilo, con nivel alto de severidad, causa desintegración y posterior remoción de la superficie del pavimento. (Manual Centroamericano de Mantenimiento de Carreteras, 2010, p.311) .

La carpeta asfáltica presenta baches, estos daños deben ser reparados porque dañaría aún más la estructura del pavimento, así como las suspensiones de los vehículos que transiten por la vía, por lo tanto, se requiere de una valoración por parte de la municipalidad de Alajuela para evitar un daño mayor en la estructura del pavimento y garantizar una superficie lisa y libre de roturas para el tránsito vehicular.

El pavimento debe estar nivelado y tener una superficie continua sin roturas. Se deben realizar valoraciones y aplicar las técnicas de rehabilitación del pavimento donde se observan los daños en la estructura del pavimento. En este caso las valoraciones y especificaciones técnicas deben ser realizadas por la municipalidad de Alajuela por ser ruta cantonal.
