# Informe del proyecto de señalamiento vial de la Ruta Nacional N° 34, La Palma (Ruta 239) – Junta Naranjo.

DIRECCIÓN GENERAL DE INGENIERÍA DE TRÁNSITO  
DEPARTAMENTO DE REGIONALES

MOPT-03-05-01-0777-2022

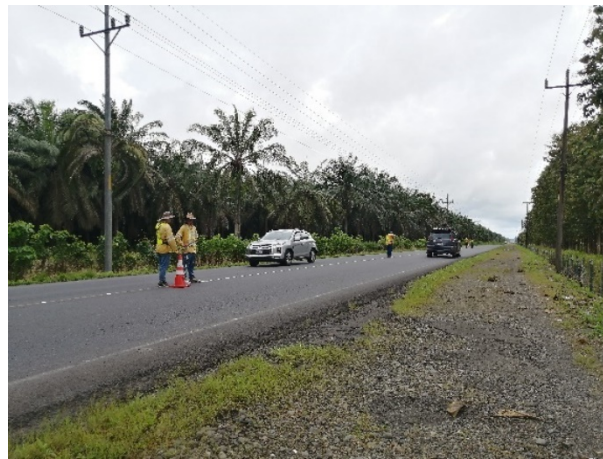
**Figura 2.** Punteo de centro de la calzada

Del total de 34 kilómetros que conforman el proyecto de demarcación de las Ruta Nacional N° 34; se requirió punteo de línea de centro en todo el tramo, desde La Palma hasta Junta de Naranjo. Para este trabajo se requirieron dos cuadrillas de 6 y 5 personas cada una, esto para seguridad de los funcionarios dado la cantidad de vehículos y velocidades a las que pasan por la zona de trabajo. Se coloca todo el señalamiento vial preventivo y reglamentario de trabajos en la vía, además, dos funcionarios de cada cuadrilla

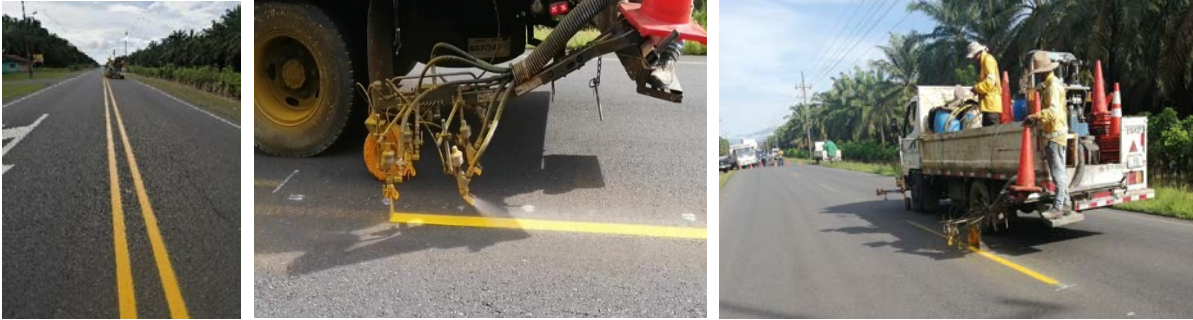
**Figura 3.** Demarcación línea centro amarilla

Los trabajos se realizaron con una maquina demarcadora de pintura grande, los cierres se realizan en longitud de 2,4 km, tomando en cuenta que la demarcación se lleva a cabo con máquina de pintura grande. La cuadrilla consta de 7 personas con el fin que colaboren en los cierres de las intersecciones en el tramo de intervención.

Se demarcaron 34 km de línea centro amarilla, entre los cuales hubo zonas de adelantamiento con línea intermitente de centro amarilla en lugares donde se cumplía con los criterios técnicos. Es importante mencionar, que se logró cumplir al 100 % la meta propuesta.

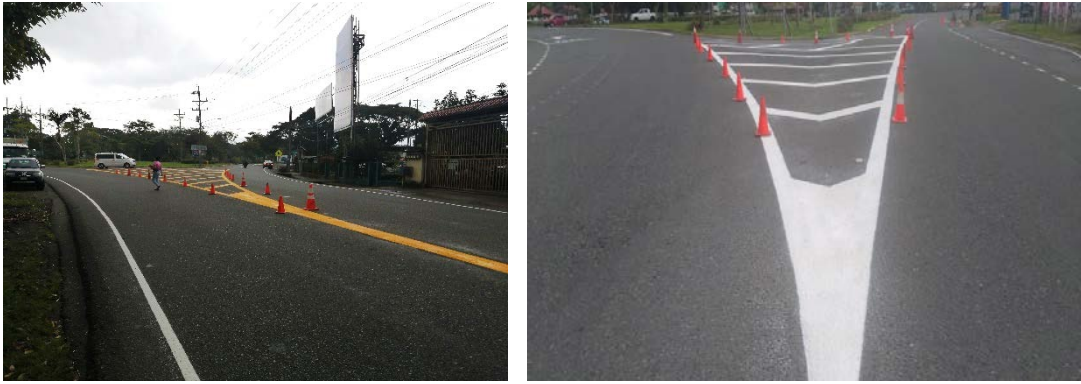
**Figura 5.** Islas canalizadoras de flujo

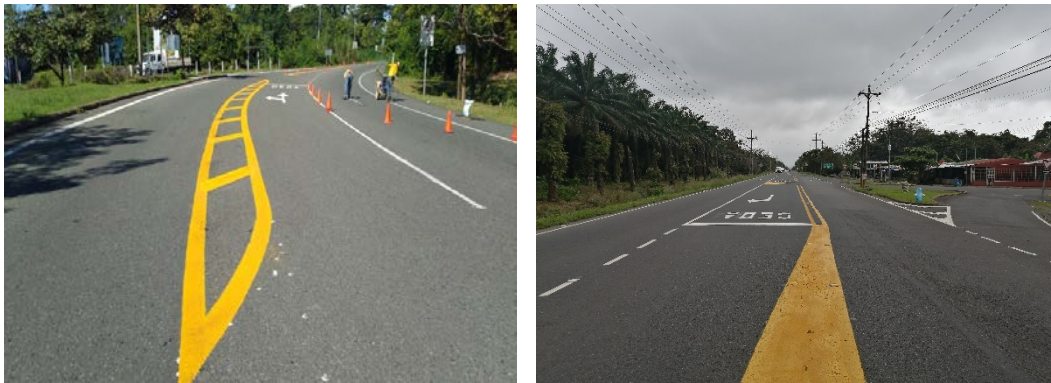
**Figura 6.** Demarcación de líneas continuas e intermitentes, letreros y flechas direccionales.

Para la demarcación de estos sectores completos se utilizó una cuadrilla de 5 personas, para un total de 8 días completos. Es importante mencionar que, por las labores encomendadas a la cuadrilla, no se tuvo un rendimiento por actividad realizada, sino solo por finalización del acceso o intersección finalizada como tal.

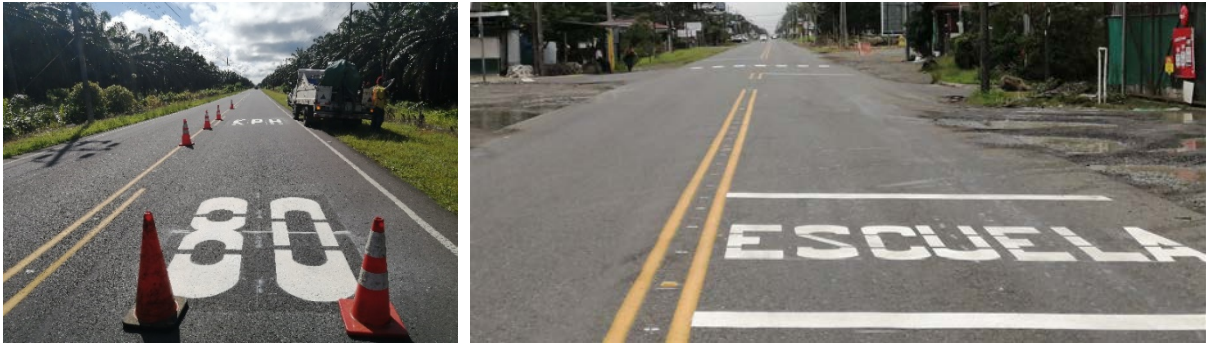
**Figura 7.** Demarcación de letreros y sendas peatonales.

Se realizó la demarcación de letreros en el pavimento con una cuadrilla de 4 personas; dichos rótulos incluyen letreros de alto y ceda, letreros de escuela, letreros de Km/h, flechas direccionales y sendas peatonales, cumpliendo en un 100% con los trabajos programados.

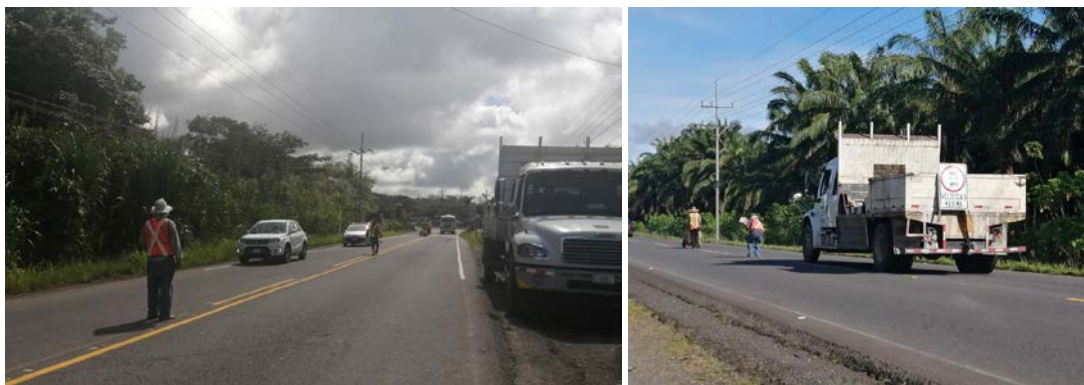
**Figura 8.** Colocación de captaluces.

Se realiza la colocación de captaluces utilizando 1 máquinas para calentar el bituminoso que sirve como pegamento para los mismos, se utiliza una única cuadrilla de 6 miembros; ya que por motivos de seguridad 2 funcionarios se encargan de la regulación del tránsito y 1 funcionario de ir midiendo la distancia a la que se colocará el captaluz, esto dependiendo de la velocidad a la que se encuentre la zona y las llegadas a os puentes.

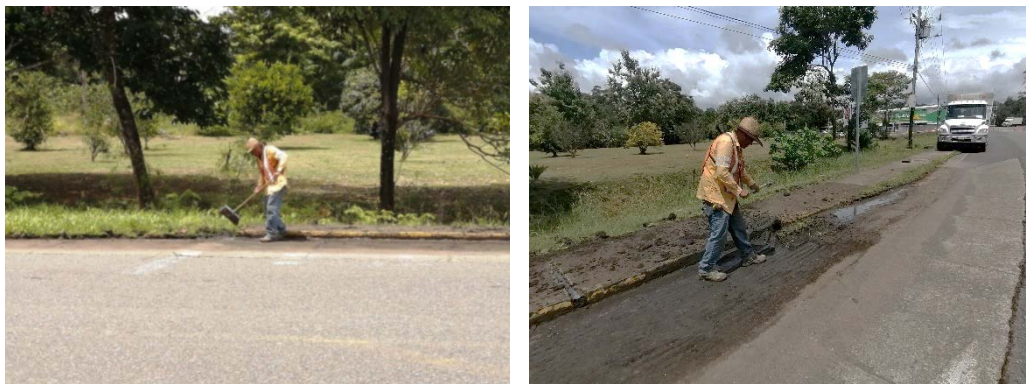
Dado que los contratos de mantenimiento de vías se encuentran suspendidos por parte del CONAVI; la vía en algunos sectores presenta maleza y barro invade los márgenes, dificultando las labores de demarcación ya que se tiene que tomar tiempo considerable para remoción de tierra de la vía.

Es importante mencionar que debido a las calles que intersecan con las rutas a demarcar presentan superficies de rueda en lastres y algunas en tierra, por estar en época lluviosa los vehículos al ingresar ensucian la demarcación barro, situación que repercute en la vida útil de la pintura.

**Figura 9.** Labores de limpieza.

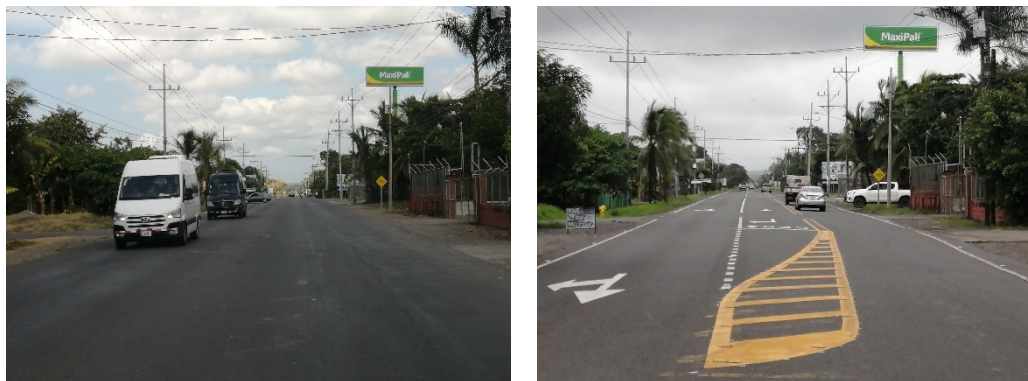
**Figura 10.** Antes y después acceso Maxi Palí, Parrita

Se realiza un registro fotográfico de diferentes puntos de la ruta, en donde evidencia la mejora en demarcación vial, el cual ayudará a guiar a los conductores, peatones y da más actores que utilizan esta vía brindando mayor seguridad vial en el tramo intervenido.

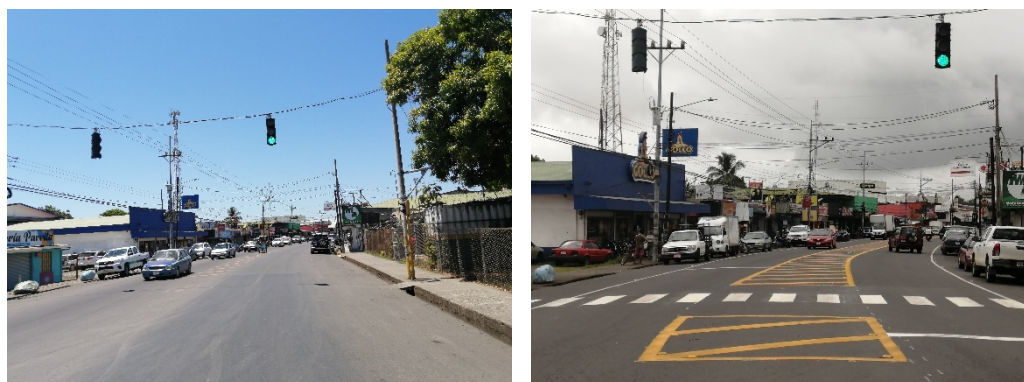
**Figura 11.** Antes y después centro de Parrita y senda peatonal

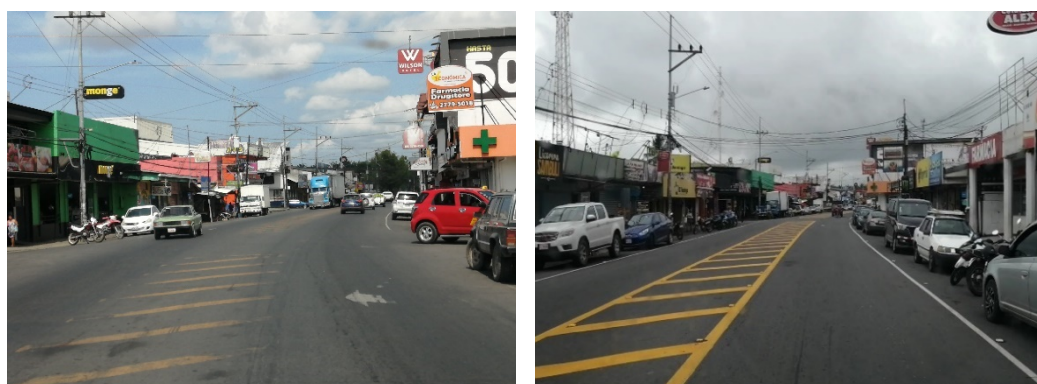
**Figura 12.** Antes y después centro de Parrita

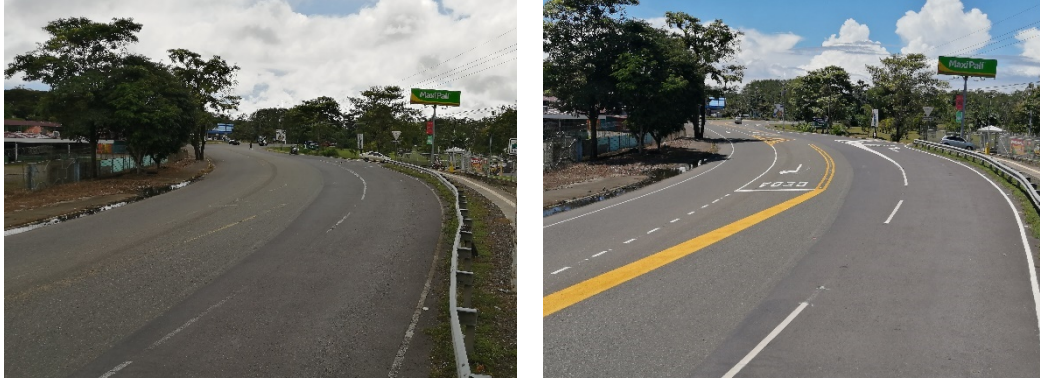
**Figura 13.** Antes y después Intersección Junta Naranjo, sentido Quepos - Parrita

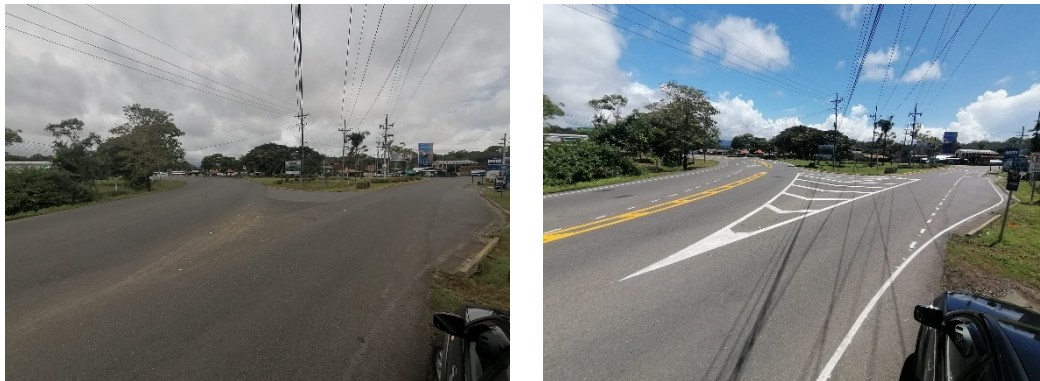
**Figura 14.** Antes y después Intersección Junta Naranjo, sentido Parrita - Quepos
