Estudio Técnico para el Diseño del Señalamiento Vial en las cercanías de la Escuela de Copal de Nicoya, Ruta Cantonal

DIRECCIÓN GENERAL DE INGENIERÍA DE TRÁNSITO
DEPARTAMENTO DE REGIONALES

Ficha Técnica del Documento		
1. N° Informe MOPT-03-05-01-0128-2022	2. N° de Expediente RE-LI-EB-22-0074	
3. Título Estudio Técnico para el Diseño del Señalamiento Vial en las cercanías de la Escuela de Copal de Nicoya, Ruta Cantonal.	4. Fecha del informe 28 de febrero de 2022

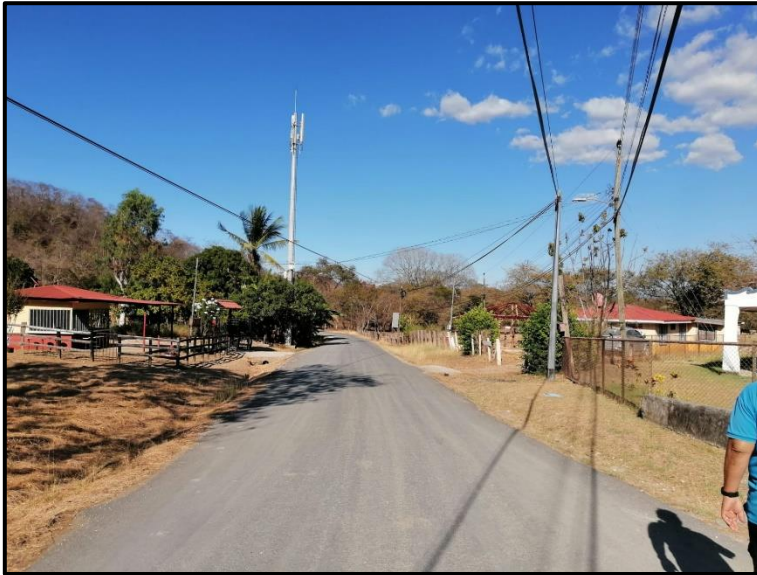
1. La zona de estudio corresponde a un tramo de la Red Vial Cantonal de Nicoya, códigos de caminos 5-02-019 y 5-02-143, cuya administración corresponde a la Municipalidad de Nicoya.
2. Los caminos municipales 5-02-019 y 5-02-143, presentan en la zona de estudio una superficie de ruedo en tratamiento superficial bituminoso (ver imagen N° 2), con un ancho promedio de 8.7 metros y doble sentido de circulación vehicular, un carril por sentido (ancho de carril libre 4.30 m).

Imagen N° 2. Tratamiento superficial bituminoso en la zona.

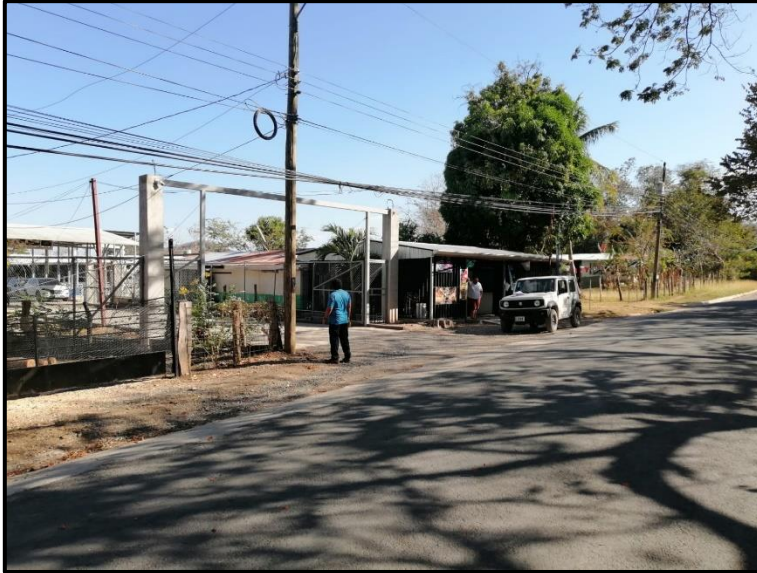
3. La vía presenta intersecciones con otros caminos públicos y accesos a fincas ganaderas.
4. La zona de estudio, es una zona rural, con desarrollos agrícolas y salinas; en los márgenes de la vía se ubican casas de habitación, pulperías, la plaza de deportes, centro de salud y la Escuela de Blas Montes Leal (ver imagen N° 3).

Imagen N° 3. Escuela Blas Montes Leal, Copal de Nicoya.

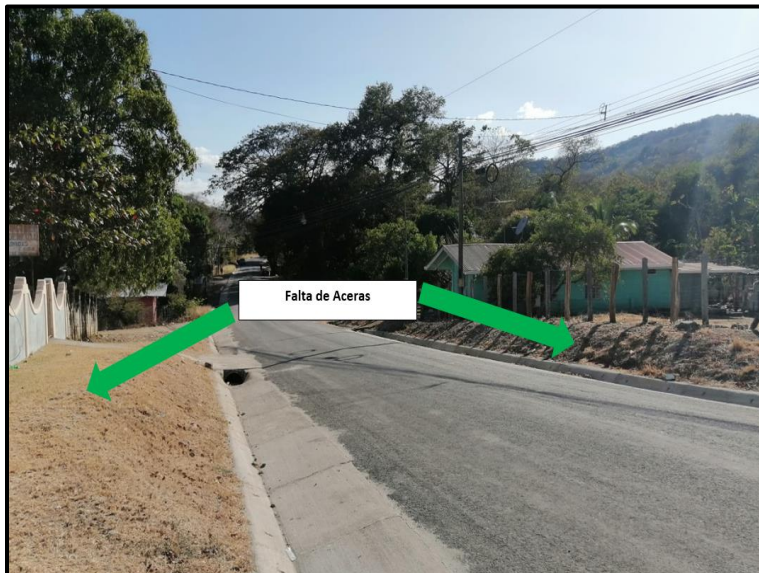
5. La zona de estudio no cuenta con aceras (ver imagen N° 4), por lo que los peatones deben de caminar sobre los márgenes de la vía.

Imagen N° 4. Falta de acera.

Con respecto a las facilidades para la circulación segura de peatones; la zona de estudio no cuenta con aceras en los márgenes de la vía, por lo que este Departamento remitirá la recomendación a la institución correspondiente. Las aceras deben de cumplir con lo establecido en la Ley N° 7600 “Igualdad de Oportunidades para las Personas con Discapacidad”.

- 1) Llevar a cabo la construcción de aceras en ambos márgenes de la vía, como mínimo a lo largo de 800 metros en la comunidad de Copal de Nicoya (Asamblea Legislativa de la República de Costa Rica, 2021), en un margen de la Ruta Cantonal.(Línea Color Rojo)
- 2) Las aceras deberán cumplir con lo establecido, en el artículo 125 del Decreto N°26831-MP “Reglamento de la Ley N°7600 Sobre la Igualdad de Oportunidades para las Personas con Discapacidad”.

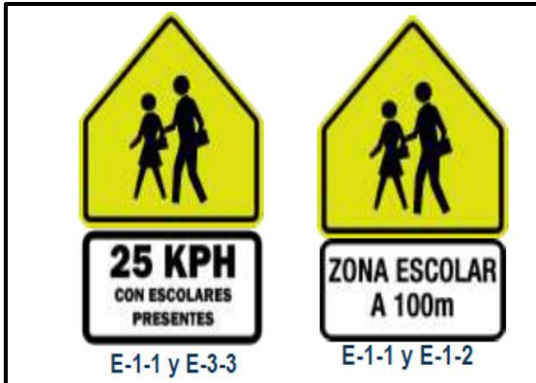
El estar ubicada la escuela de la comunidad en un tramo plano de la vía, favorece a que se produzca un aumento de velocidad; pero debido a la inexistencia de señalamiento vertical los conductores no se percatan de las existencia de un centro educativo, que debería estar señalizado según el Capítulo 7 del Manual SIECA “Control de Tránsito en Zonas Escolares”, colocando señales de proximidad escolar como son la señal E-1-1 “Señal de proximidad de zona escolar” con la complementaria E-3-3 “25 KPH con escolares presentes” y debe ser colocada a no menos de 45 m del centro educativo; además se debe de colocar la señal E-1-1 con la complementaria E-2 “Zona escolar a 100 m” y ubicare 100 m antes de la zona escolar (Secretaria de Integración Económica Centroamericana, 2014).

Imagen N° 5. Plantillas de zonas escolares

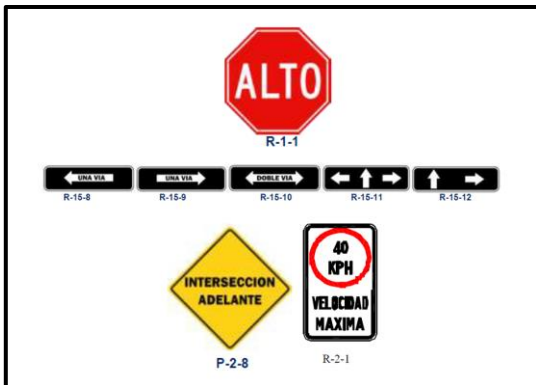
En cada una de las intersecciones ubicadas dentro de la zona de estudio, se debe establecer la prioridad de paso y giros permitidos, mediante la señal reglamentaria R-1-1 “Alto” y las plantillas complementarias de giro que correspondan a cada intersección; además de la instalación de señales reglamentarias de velocidad al ingresar y salir de la zona escolar R-2-1b “Velocidad Máxima 40 km/h”.

Imagen N° 6. Otras señales a utilizar.

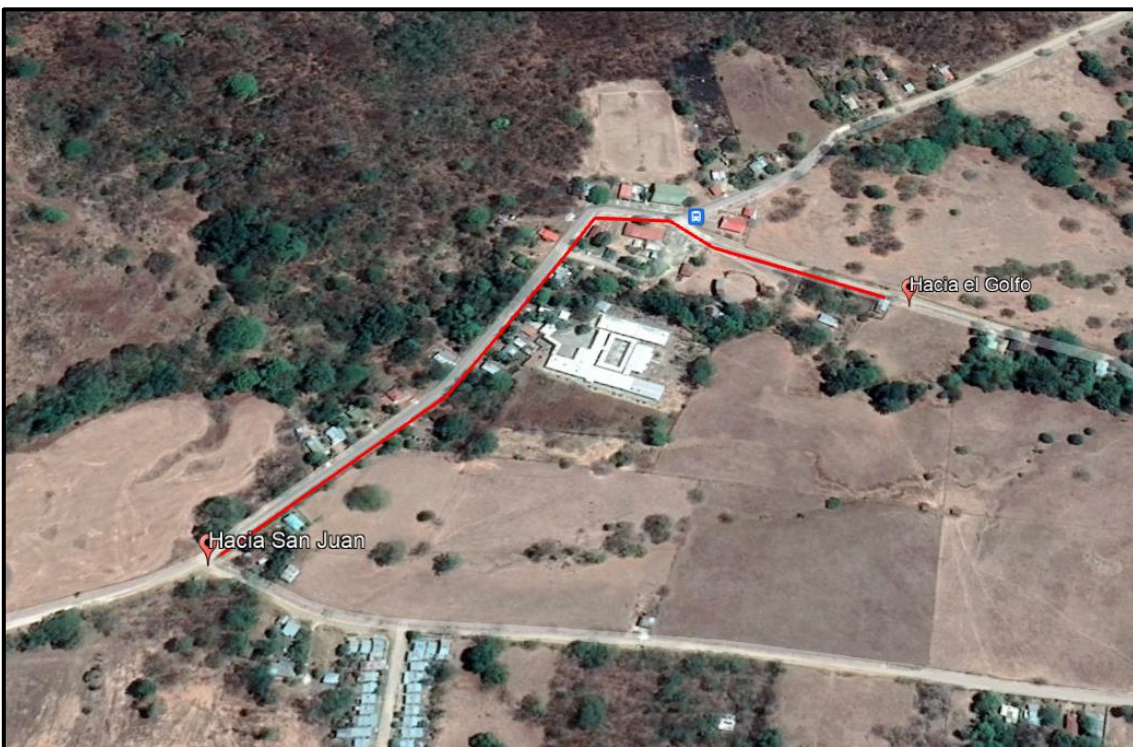
Imagen N°7. Ubicación de aceras propuestas en los alrededores de la zona de estudio.
