# Estudio para la restricción de estacionamiento en Urbanización Suárez Vega, Grecia, Alajuela.

DIRECCIÓN GENERAL DE INGENIERÍA DE  
TRÁNSITO

MOPT-03-05-01-0666-2022

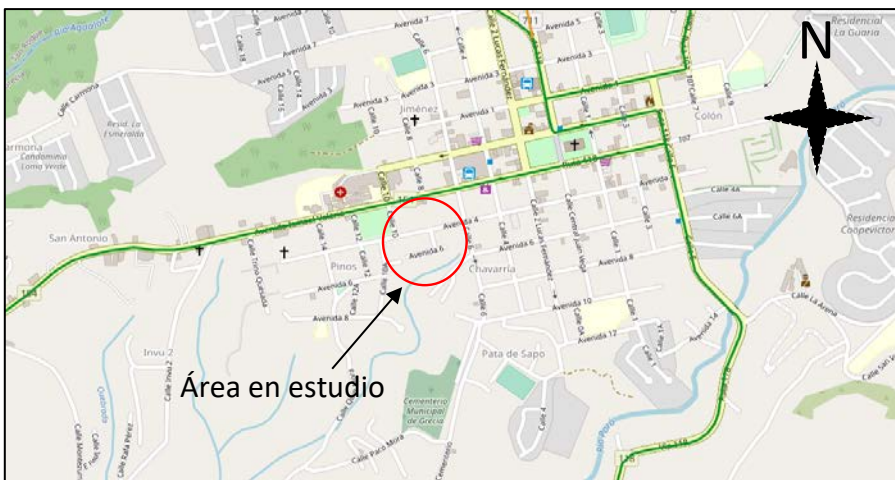
El área en estudio es en Urbanización Suárez Vega, específicamente sobre calle 8 entre avenidas 4 y 6, un tramo de aproximadamente 200 metros de longitud, en Grecia, se muestra una imagen del área en estudio:

Figura 1 Zona de estudio, Urbanización Suárez Vega, Grecia.

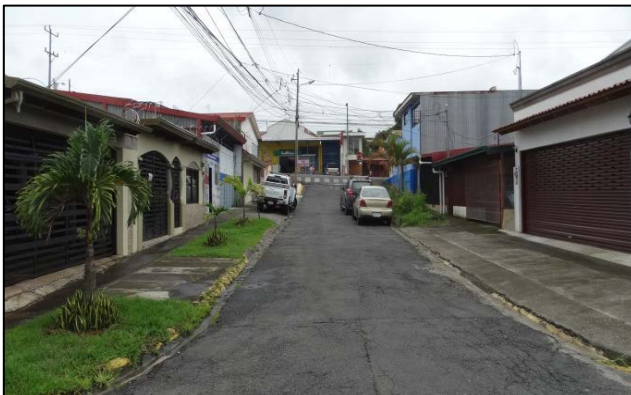
Figura N° 2 Estacionamiento indebido sobre la calzada y aceras.

El estacionamiento de vehículos, impide la libre circulación de dos carriles, se debe impedir el estacionamiento en ambos costados, mediante la señalización vertical y horizontal, tal y como lo establece la norma.

- Se determinó que no es posible permitir el estacionamiento en ambos costados de la calle, ya que los anchos de la calzada no permite una libre circulación, crea problemas de seguridad vial para el peatón y de visibilidad. Por lo tanto, es necesario ordenar el estacionamiento de vehículos sobre la calzada.
- De debe prohibir el estacionamiento en ambos costados de la calle.

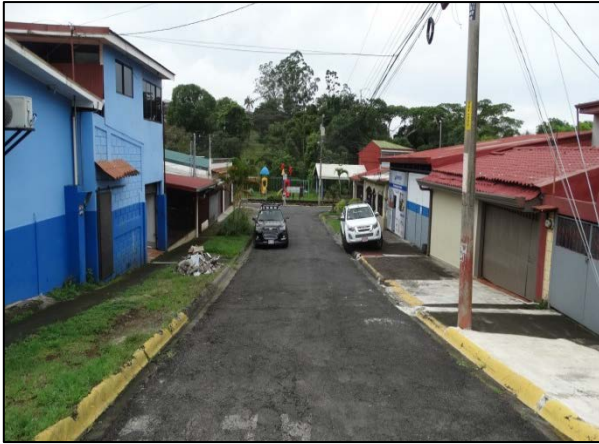
Figura N° 3 Márgenes con acera, zonas verdes y cordón amarillo.

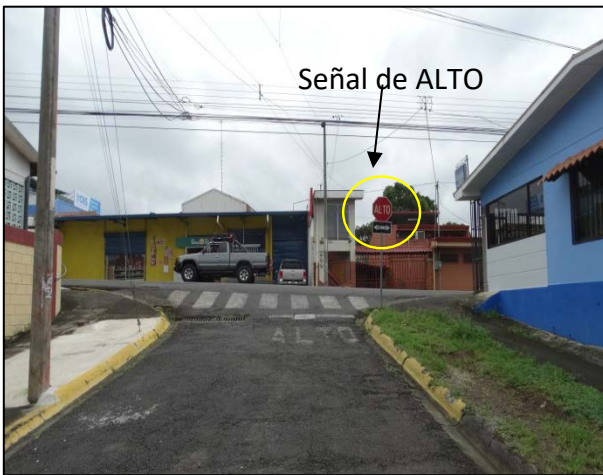
Figura N° 4 Señal vertical de ALTO y señalamiento borroso.

- Existe señalización vertical, aunque está incompleta, falta señalamiento reglamentario que advierta de la presencia de la intersección y señales de restricción de estacionamiento.
- No existe señalamiento horizontal el rótulo de alto y la senda peatonal estas borrosas y no cumple con la normativa.
- Sobre la calle y las aceras se estacionan vehículos en ambos costados, se reducen los carriles de circulación a un carril.
- Se observo que falta el señalamiento reglamentario de ALTO en sentido norte – sur.

La senda peatonal tipo cebra debe cambiarse por un paso peatonal de dos líneas, según el Manual Centroamericano de Dispositivos Uniformes para el Control del Tránsito. Guatemala: SIECA, 2014, en su sección 3.2.26 que solo donde existe semáforo o un volumen alto de peatones, se justifica la zona tipo cebra. En este caso no se justifica por ninguna de las dos condiciones.

<b>Cantidad</b>	<b>Código</b>	<b>Descripción</b>	<b>Ubicación</b>
1	R-1-1, R-15-10	<b>Señal de ALTO y flecha complementaria</b>	Sustituir la señal R-1-1 existente, ubicar al lado derecho de la vía en sentido sur – norte.
1	R-1-1, R-15-10	<b>Señal de ALTO y flecha complementaria</b>	Esquina sureste de la calle 8, ubicar al lado derecho de la vía e sentido norte – sur.
4	R-8-1	<b>NO ESTACIONAR</b>	Frente al poste de tendido eléctrico N° 081-320, ubicar al lado derecho de la vía en sentido norte – sur.
			Sobre la zona verde existente al costado este de la calle 8, ubicar al lado derecho de la vía en sentido sur – norte.
			10 metros al oeste de la esquina sureste de la calle 8, ubicar sobre avenida 6 al lado derecho de la vía en sentido este – oeste.
			Frente al poste de tendido eléctrico N° 081-345, ubicar sobre avenida 6 al lado derecho de la vía en sentido oeste – este.

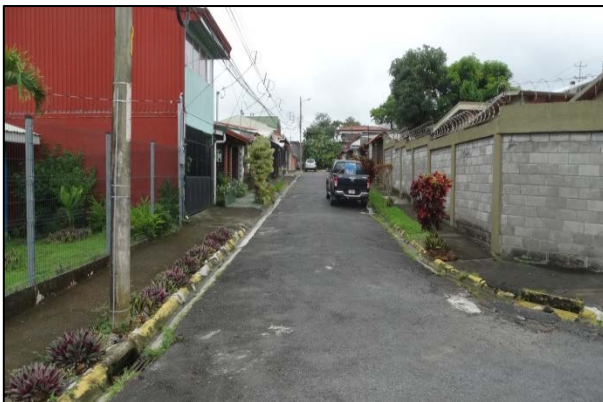
Figura N° 5 Urbanización Suárez Vega sentido este – oeste.

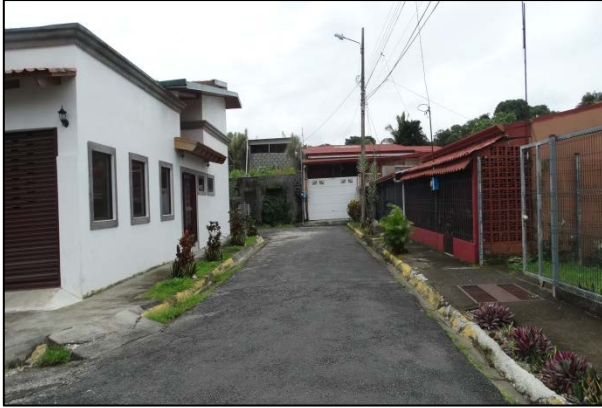
Figura N° 6 Urbanización Suárez Vega sentido oeste – este.
