# Estudio para señalamiento de salida de vehículos pesados Ruta Nacional N° 701, Río Cuarto.

MOPT-03-05-01-0817-2022

| Información técnica del documento | | |
|---|---|---|
| <b>3. Título</b><br>Estudio para señalamiento vial sobre Ruta Nacional N°701, Río Cuarto. | <b>4. Fecha del informe</b><br>21 de diciembre de 2022 | |

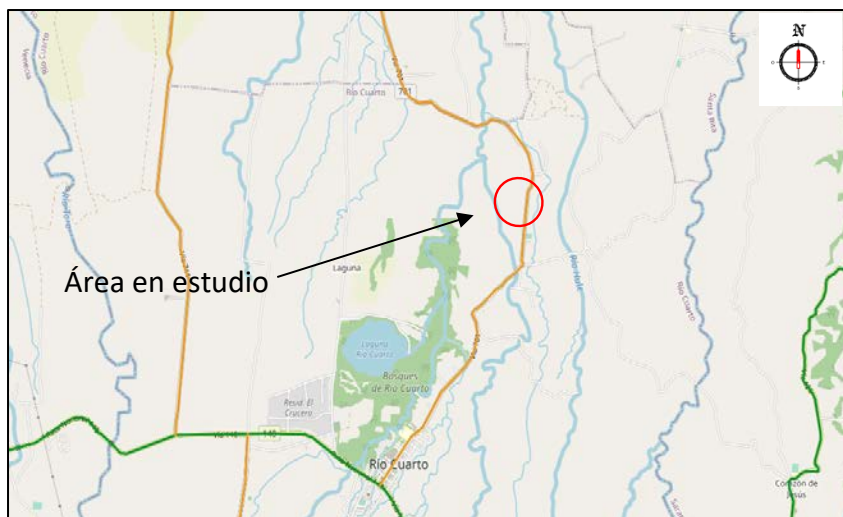
El área en estudio es frente a la empresa CARBOX, es un tamo de aproximadamente 200 m, en Río Cuarto, Ruta Nacional N° 701, sección de control 21500, se muestra una imagen del área en estudio:

**Figura 1** Zona de estudio, Río Cuarto

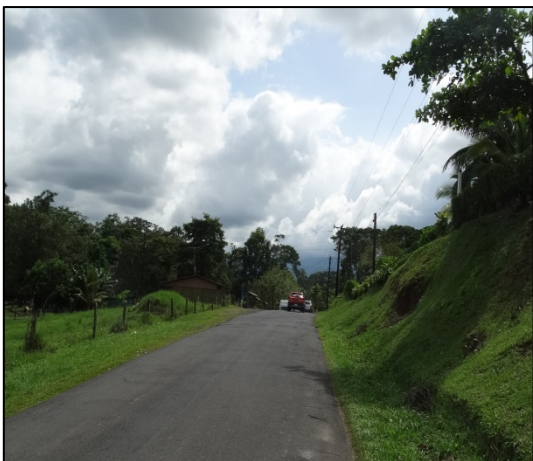
| Característica | Descripción |
|---|---|
| <b>Descripción de los márgenes de la vía (aceras, cunetas, taludes, barrancos, alcantarillas, árboles, etc.)</b> | La mayor parte de los márgenes están compuestos de zona verde, no hay aceras. |

**Figura N° 1.** Márgenes zonas verdes

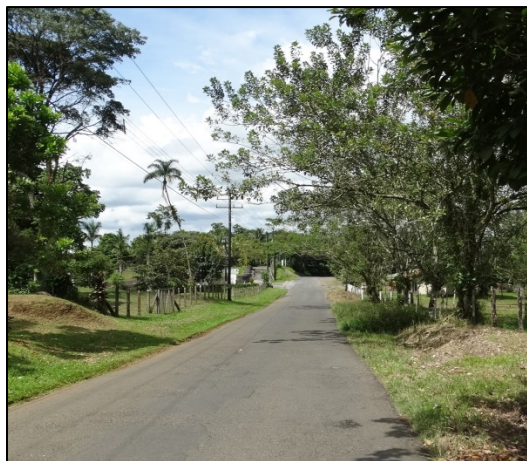
**Figura N° 2.** No hay aceras, ni señalamiento vial

- No existe señalamiento horizontal y ni capitaluces.
- No hay aceras, en el croquis de anexos se detallan, lo que pone en peligro a los peatones que transitan sobre la calzada.
- Sobre la Ruta Nacional no existe señalamiento vial preventivo que indique al usuario la presencia de vehículos pesados entrando y saliendo de la empresa, es decir para un usuario que no conozca la zona, no se le advierte de la existencia de dicha situación, esto puede provocar posibles accidentes.

| <b>Cantidad</b> | <b>Código</b> | <b>Descripción</b> | <b>Ubicación</b> |
|---|---|---|---|
| 2 | P-10-6<br>P-13-9 | <b>SALIDA DE CAMIONES Y<br/>complementaria A 100<br/>METROS</b> | 100 metros al norte y 100 metros al sur de la Empresa CARBOX, ubicar sobre la Ruta Nacional N°701, lado derecho de la vía en ambos sentidos. |

Se recomienda la construcción de aceras de acuerdo a la ley 7600.

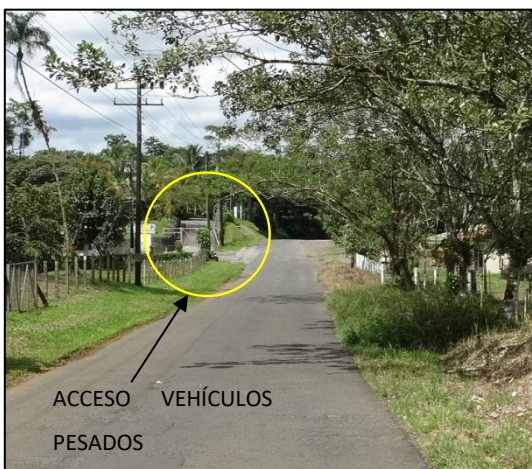
| Característica | Descripción |
|---|---|
| <b>Geometría de la zona</b> | El tramo es recto, no hay intersecciones. |

**Figura N° 3** Geometría recta

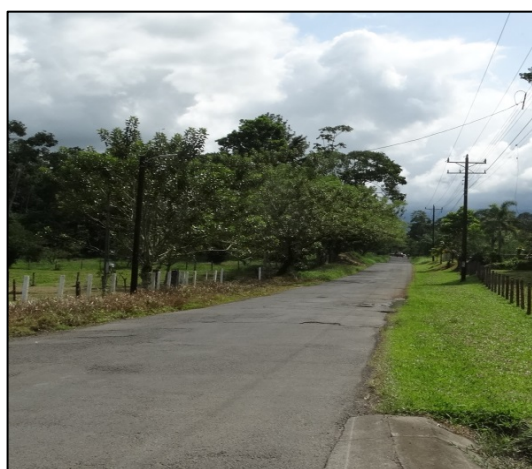
| Característica | Descripción |
|---|---|
| <b>Estado de carpeta</b> | Con grietas y baches. |

**Figura N° 4.** Ruta Nacional con grietas y baches
