# Estudio técnico para verificar la colocación de reductores de velocidad Quebrada Grande y Consuelo, Ruta Nacional N° 917

DIRECCIÓN GENERAL DE INGENIERÍA DE TRÁNSITO  
DEPARTAMENTO DE REGIONALES

Ficha técnica del documento		
<b>1. N° Informe</b> MOPT-03-05-01-0338-2022	<b>2. N° de Expediente</b> RE-LI-EB-22-0109	
<b>3. Título</b>  Estudio técnico para verificar la colocación de reductores de velocidad Quebrada Grande y Consuelo, Ruta Nacional N° 917	<b>4. Fecha del informe</b>  26 de mayo de 2022	
<b>5. Institución ejecutora</b>  Ministerio de Obras Públicas y Transportes Dirección General de Ingeniería de Tránsito San José, Costa Rica Tel: (506) 2226-5411	<b>6. Institución receptora</b>  Consejo Nacional de Vialidad CONAVI.	
<b>7. Tipo de reporte y periodo de extensión</b>  Informe final, mayo de 2022	<b>8. Colaboró</b>  Ing. Kevin Gerardo Martínez Navarrete Oficina Regional Liberia	
<b>9. Elaboró</b> Ing. José Miguel Calvo Espinoza Encargado Oficina Regional Liberia   Nombre y firma 26 de mayo de 2022	<b>10. Revisó y autorizó</b> Ing. Alejandra Acosta Gómez Jefe Departamento de Regionales   Nombre y firma 26 de mayo de 2022

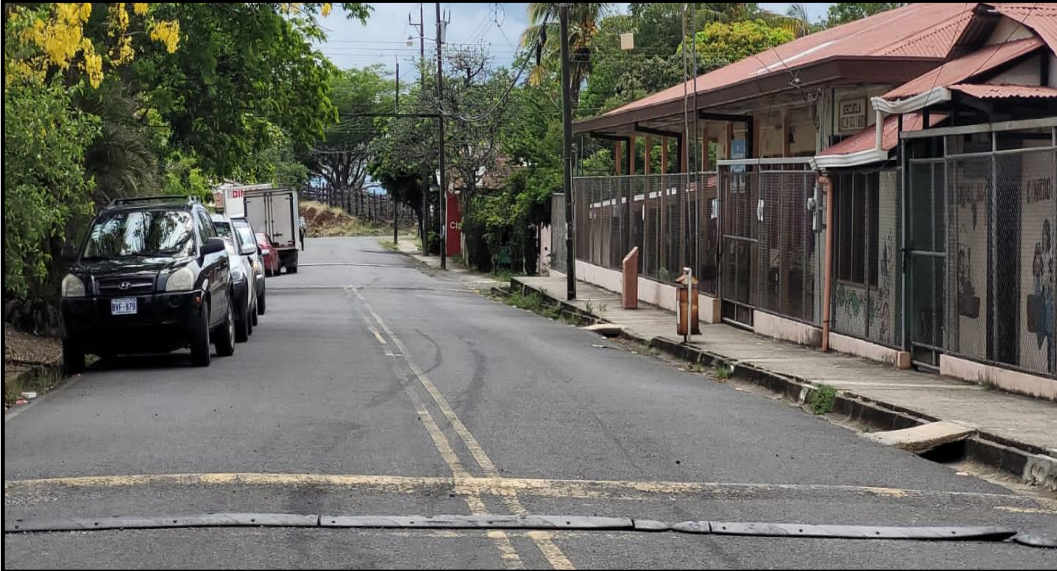
los de asfalto tienen un ancho de 1 m y una altura de 4 cm); una velocidad máxima reglamentaria de 40 km/h en la vía, al existir una escuela existe señalamiento vertical en mal estado referente a zona escolar con una velocidad de 25 km/h con escolares presentes en la zona de estudio, no se cuenta con señalamiento horizontal, se cuenta con aceras en las cercanías de la escuela, ver imágenes siguientes.

Imagen N° 2. Carpeta asfáltica, frente escuela de Q. Grande Ruta Nacional N° 917.

- 1) Reconstruir el reductor de velocidad frente a la escuela de Quebrada Grande, Liberia, Guanacaste, sobre a la Ruta Nacional N° 917, eliminar el reductor que se encuentran a 66 m al oeste del que está frente a la escuela y construirlo a 100m del que esta frente a la escuela, eliminar los dos reductores que son de caucho (ver imágenes adjuntas).

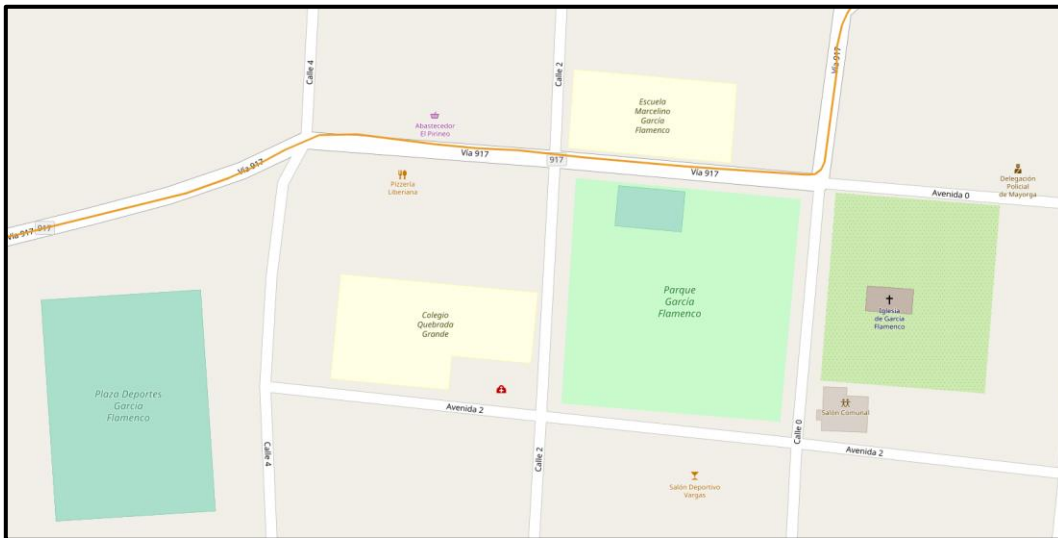
Imagen 3. Ubicación de centros de atracción.

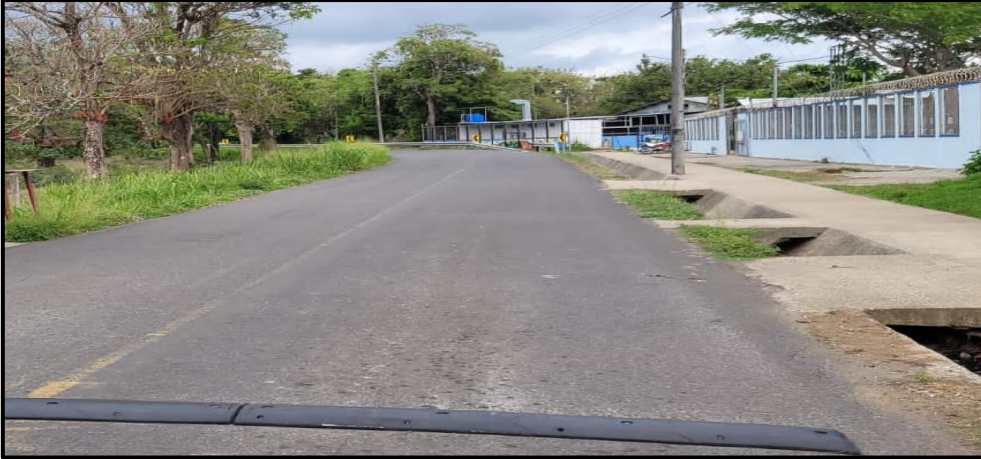
5. En la comunidad del Consuelo, la Ruta Nacional N° 917, tiene una superficie de ruedo en asfalto, con un ancho promedio de 6.20 m, con poco señalamiento vertical reglamentario en mal estado, existe poco señalamiento referente a escuela está en mal estado, tampoco hay demarcación horizontal. Cuenta con 1 carril por sentido de circulación (de 3 m), con una pendiente longitudinal que varía de 1.5 % a 2 % lo largo del tramo, existe un reductor de velocidad en un material de caucho, cerca de la escuela; una velocidad máxima reglamentaria de 40 km/h en la vía, al existir centros educativos, existe señalamiento vertical en mal estado referente a zona escolar con una velocidad de 25 km/h con escolares presentes en la zona de estudio, no existe señalamiento horizontal, se cuenta con acera solo en algunos puntos en las cercanía de la escuela, ver imágenes siguientes.

Imagen N° 4. Carpeta asfáltica, El Consuelo Ruta Nacional N° 917.

- 2) En la comunidad del Consuelo, existen un reductor de velocidad en caucho, el cual tiene una altura aproximada de 5 cm y un ancho de 30 cm, por lo actualmente los conductores transitan a altas velocidades, y no se percatan de la presencia de peatones, sumado a esto la comunidad está dividida por la Ruta Nacional N° 917.

En la comunidad del Consuelo, sustituir el reductor de caucho por uno de asfalto.

- 2) En la comunidad del Consuelo, eliminar el reductor de velocidad que se encuentra en caucho y construir uno nuevo en asfalto (ver imágenes adjuntas).

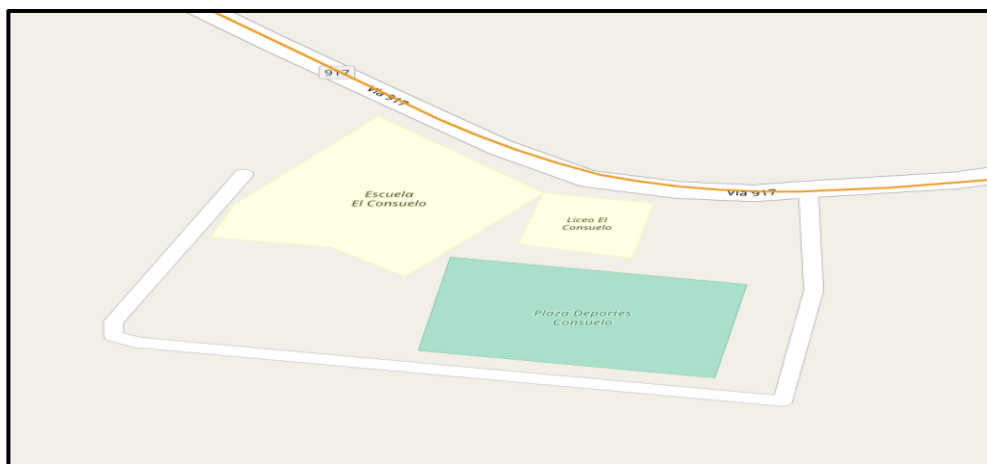
Imagen 5. Ubicación de centros de atracción El Consuelo.

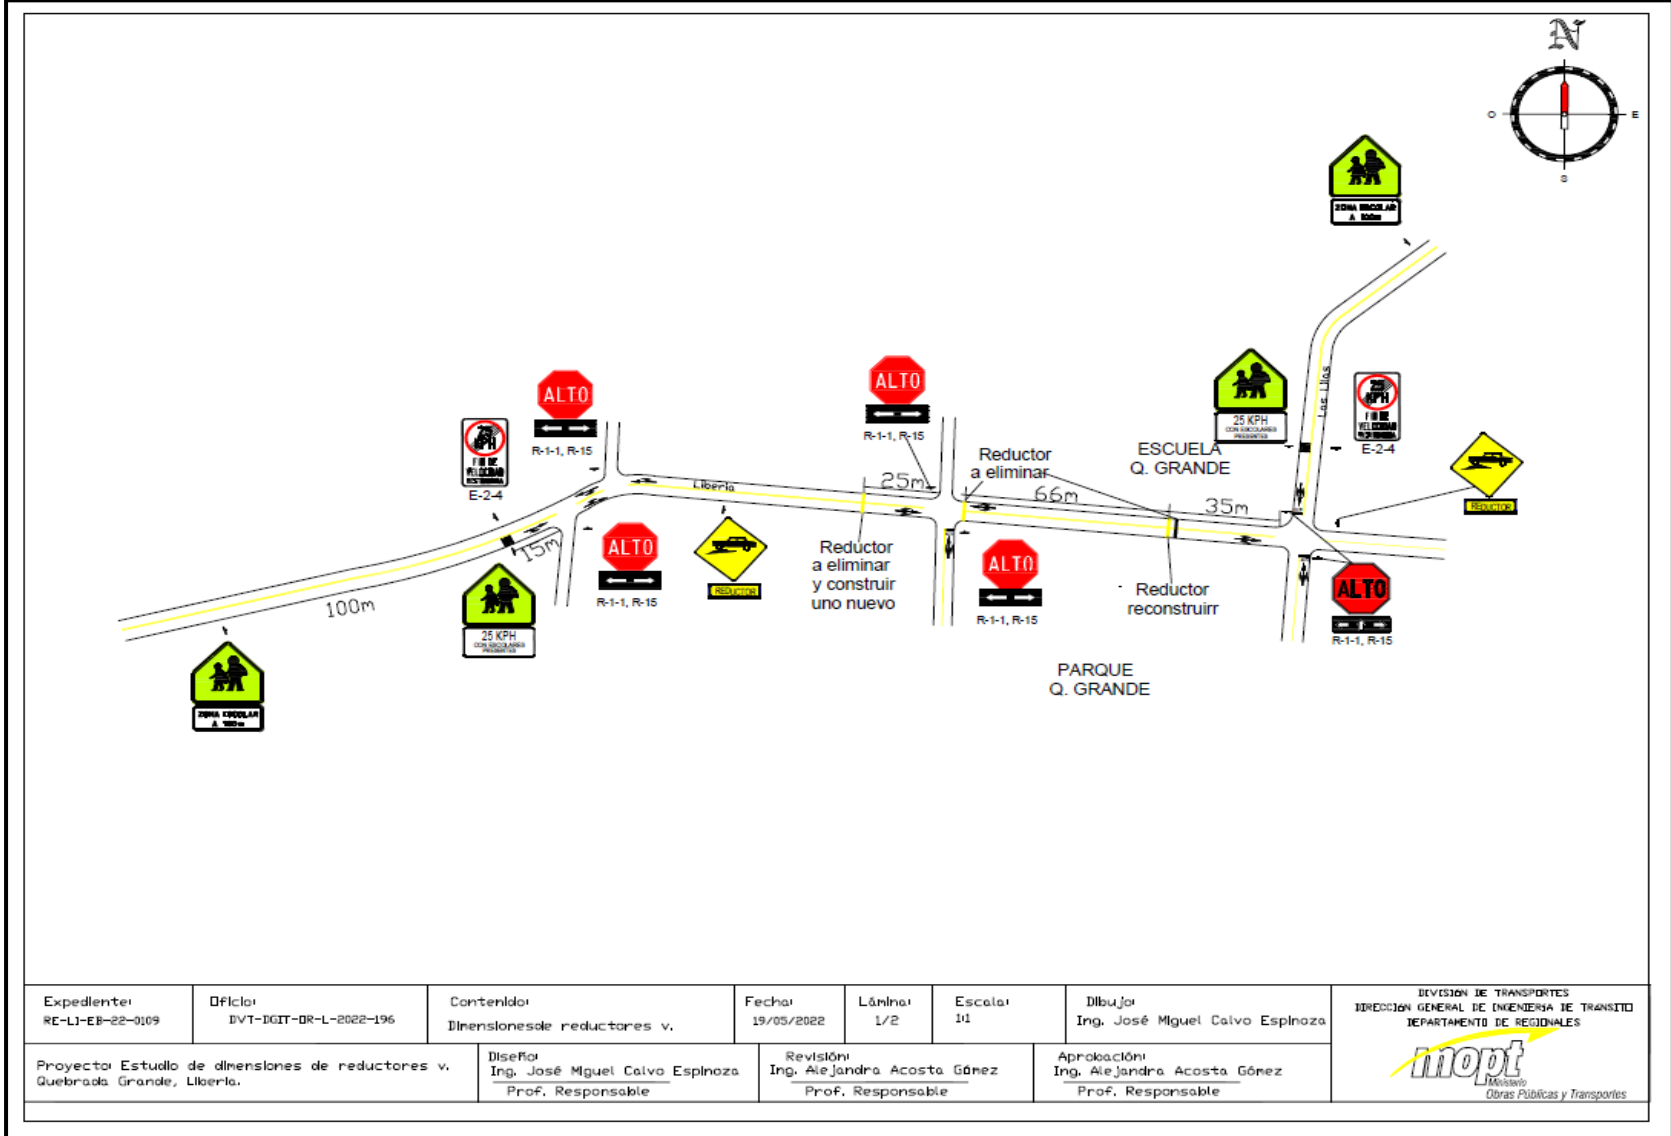
Imagen N° 8. Croquis del estudio realizado

Estudio Reductor de Velocidad Ruta Nacional N° 917, Quebrada Grande, Liberia.

Las señales se deben de colocar según croquis adjuntos.
