# Estudio técnico para el diseño de señalamiento vial Barrio Los Ángeles de San Pedro, RN N° 327.

DIRECCIÓN GENERAL DE INGENIERÍA DE TRANSITO  
DEPARTAMENTO DE REGIONALES

MOPT-03-05-01-0256-2022

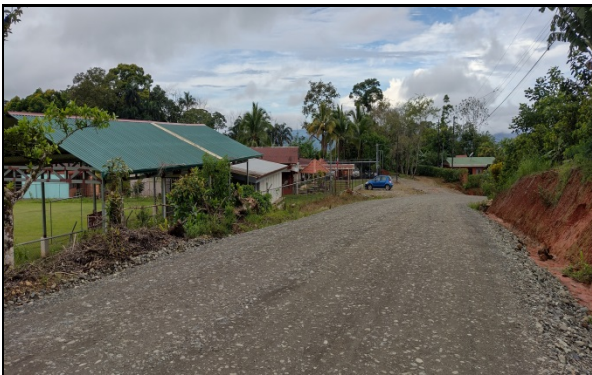
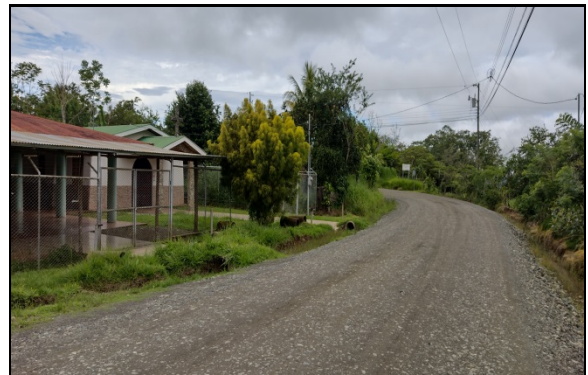
- H. El derecho de vía corresponde a 14.00 metros.
- I. Sobre la Ruta Nacional N° 327, en la propia zona de estudio existe una escuela, una plaza de deportes y una iglesia católica.

**Imágenes 2 y 3.** Inmediaciones de la plaza de deportes y la iglesia RN N° 327.

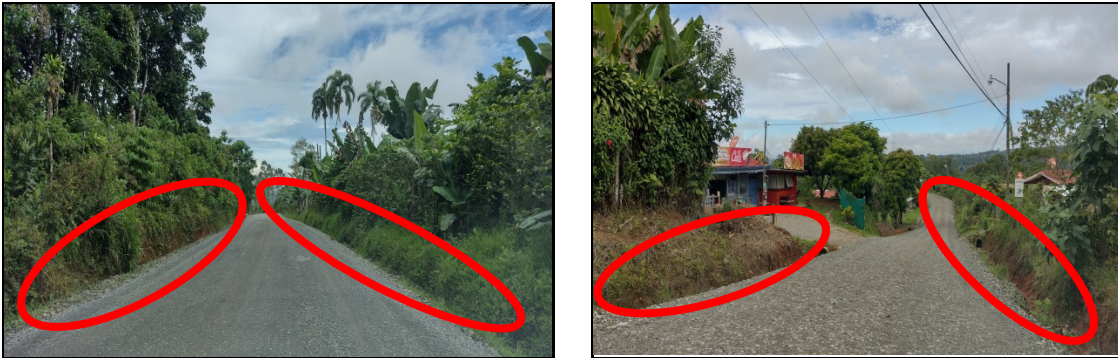
- J. La zona de estudio no cuenta con aceras peatonales, por lo que los peatones interactúan de forma directa con los vehículos sobre la calzada.

- K. No existe demarcación horizontal, debido a que es una ruta con tratamiento superficial bituminoso y de lastre.

Imágenes 4 y 5. Zona de estudio RN N° 327 falta de aceras.

- A. Llevar a cabo la construcción de aceras en ambos márgenes de la Ruta Nacional N° 327, como mínimo a lo largo de 800 metros; ya que en la actualidad se carece de las mismas, lo anterior en donde existe una mayor concentración de viviendas en dicha comunidad.
