# Revisión propuesta de señalamiento vial vertical camino 2-09-019, La Ceiba, Orotina

DIRECCIÓN GENERAL DE INGENIERÍA DE TRÁNSITO  
DEPARTAMENTO DE REGIONALES

MOPT-03-05-01-0703-2022

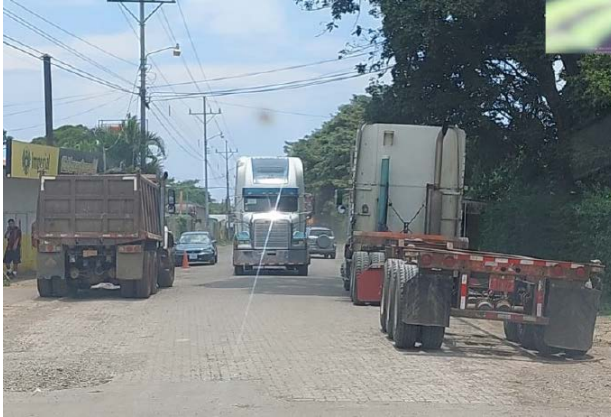
Figura 2. Estacionamiento 0+220, vehículos articulados y pesados parqueados en la calzada.

Según lo indicado en el informe, el área de estudio se ubica en las cercanías del Puerto de Caldera y es conexión con la Ruta Nacional N° 27, por lo cual se presentan predios para el estacionamiento de camiones de carga que utilizan la vía cantonal (2-09-019), la cual no es apta para resistir cargas estacionarias de gran peso como las que ejercen los vehículos articulados estacionados sobre la vía.

Según se mencionada en el documento, el ancho de los carriles es un ancho promedio de 3 metros por lo que los camiones articulados, por sus dimensiones, obstruyen uno de los carriles de circulación y, además al no existir aceras, los peatones transitan por la calzada, generándose conflictos entre peatones y conductores, situación que ha sido también expuesta por los vecinos del sector.

1. Analizando lo expuesto en el documento presentado, así como las conclusiones recopiladas luego del análisis, esta Oficina Regional aprueba la cantidad y el tipo de señales a colocar en las márgenes del camino 2-09-019, todo de acuerdo al cuadro N° 3, ejemplificado en el croquis adjunto.

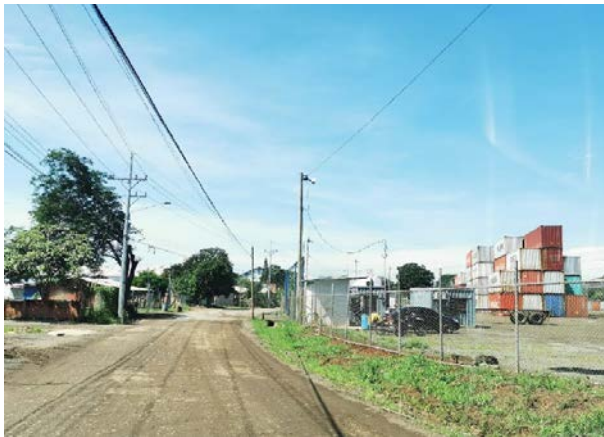
Figura 3. Estacionamiento 0+540, zona residencial – comercial, camino en lastre

Las facilidades para peatonales de acuerdo a lo descrito en el informe, en el primer kilómetro del camino 2-09-019 no existen, por lo cual no se ofrece seguridad en la interacción del peatón con cualquier tipo de vehículo.

2. Realizar la reconstrucción de las aceras en al menos un extremo de la vía cantonal en la zona residencial y comercial. (Ley N° 9976, movilidad peatonal). Estas aceras deberán ser un elemento de infraestructura peatonal que brinde:

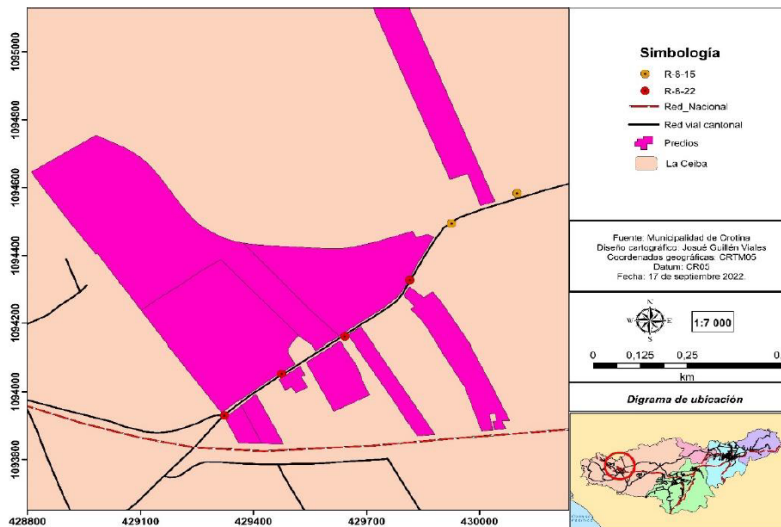
De acuerdo a lo presentado por la Municipalidad, se desea colocar señales verticales estándar, siguiendo el Manual Sieca, según se detalla en el siguiente cuadro:

Figura 4. Ubicación de señales reglamentarias a colocar.
