**BARRERAS DE CONTENCIÓN VEHICULAR  
PUENTE RÍO TATISCÚ (RÍO YERBABUENA)  
RUTA NACIONAL N° 219**

DIRECCIÓN GENERAL DE INGENIERÍA DE TRÁNSITO  
DEPARTAMENTO DE ESTUDIOS Y DISEÑOS

MOPT - 03 - 05 - 01 - 0214 - 2023

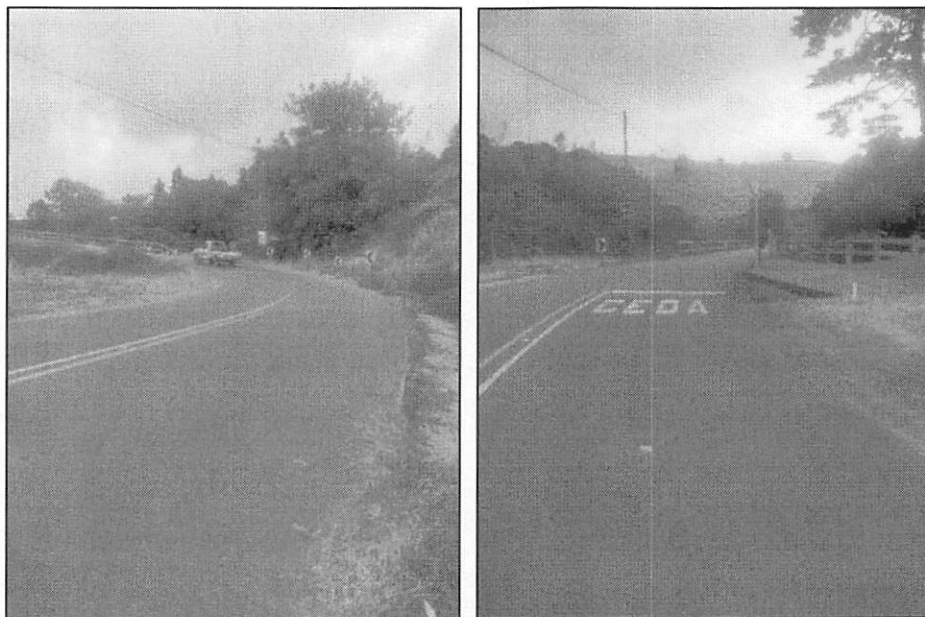
Imágenes 2 y 3. Vista de accesos este y oeste del puente.

El tramo antes y después del puente en cuestión presenta terreno ondulado con pendientes que van desde 15 al 25 %, la vía consta de un carril por sentido, en donde la vía presenta un ancho de 6.0 m, en las siguientes imágenes se muestran los accesos al puente. En donde la velocidad máxima es de 40 kph.

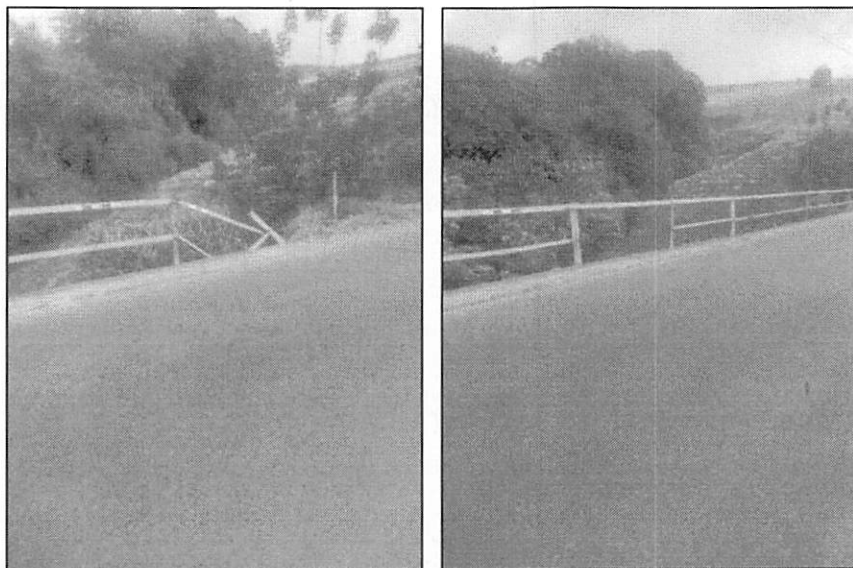
Imágenes 5 y 6. Deficiencias de las barandas del puente.

El puente posee una baranda que ha sido colisionada o carece de algunos elementos como se muestra en las siguientes imágenes.

En el acceso este es muy evidente que han colisionado el inicio de las barandas del puente en donde es posible caer a la depresión del río y ocurrir un accidente muy grave, por lo que es fundamental reducir dicho riesgo.

- Colocar una barrera de contención tipo pretil en la plataforma del puente con un nivel de contención del tipo "N2" o "TL2".
- Se debe eliminar el bordillo en las márgenes de la vía con el fin de colocar las barreras de contención.
- Colocar en las zonas de aproximación barreras de contención del tipo "N2" o "TL2", con sus respectivas terminales absorbentes de energía (TAE) como se muestra en el esquema adjunto.

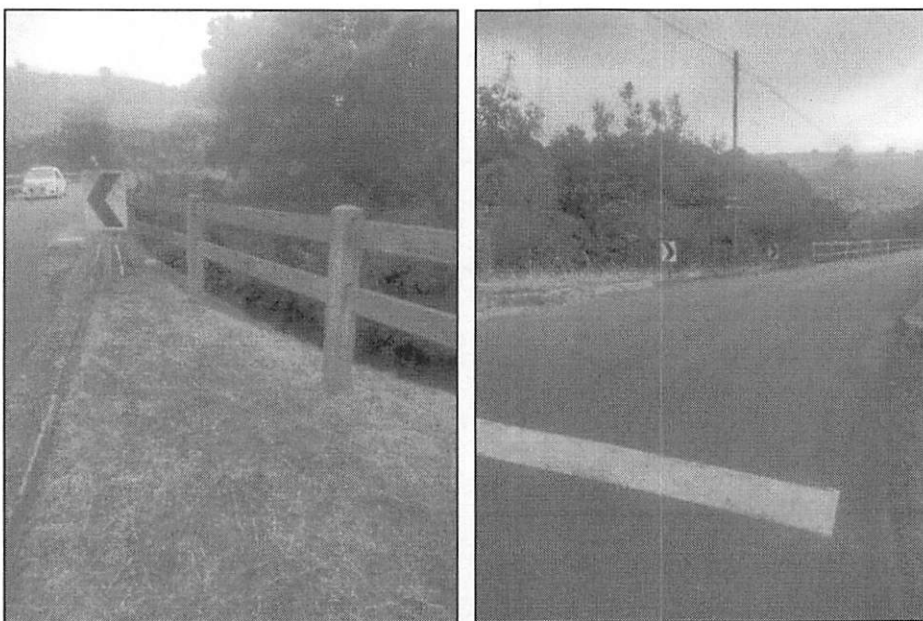
Imágenes 9 y 10. Vista de acceso oeste del puente.

En el acceso oeste las zonas de aproximación al puente hay una curva en donde en la margen derecha hay una cerca de madera y a la izquierda se presenta un bordillo de aproximadamente 20 cm con algunas señales preventivas del tipo P-1-9 "Chevron" (Delineadores de Dirección), en las siguientes imágenes se muestra lo mencionado anteriormente.
