Vialidad técnica para colocación de reductores de velocidad en Canalete sobre la Ruta Nacional N° 6

DIRECCIÓN GENERAL DE INGENIERÍA DE TRÁNSITO
DEPARTAMENTO DE REGIONALES

MOPT-03-05-01-0704-2022

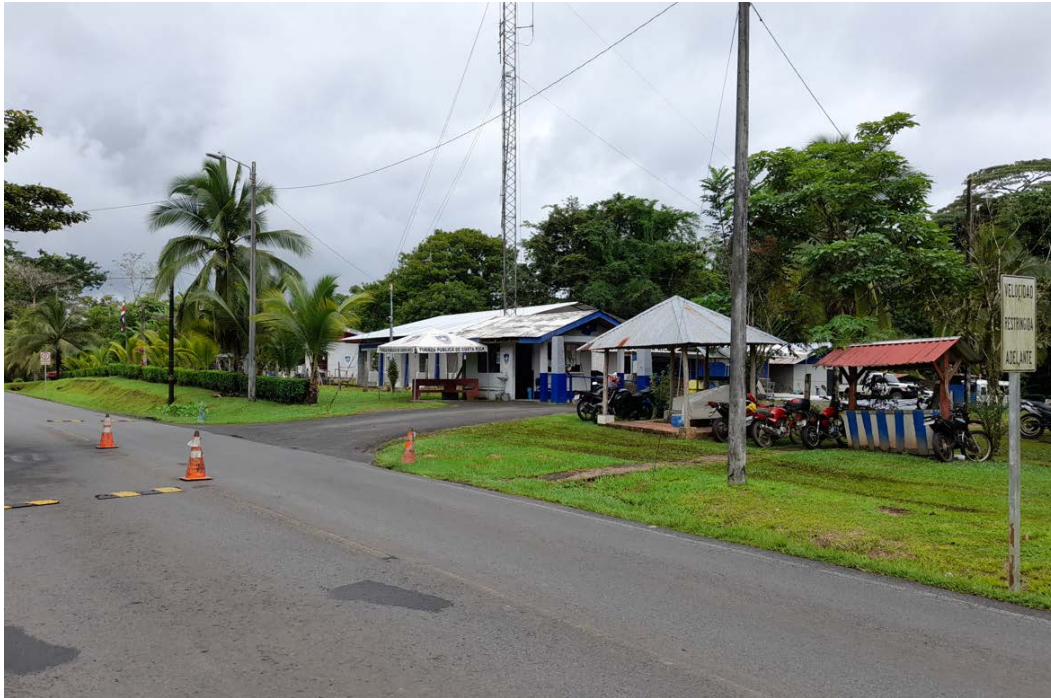
Figura 2. Zona de estudio, ubicada frente al Comando de Canalete

El sector en estudio presenta una superficie de asfalto sin deformaciones o agrietamientos notables a la vista y con un ancho de vía promedio de 7.2 m. No hay aceras peatonales en ninguno de sus costados. Hay presencia señales vertical del tipo IV y horizontal, se realiza una medición de retrorreflexión de la señalización presente en sitio, para verificar el parámetro de retrorreflexión, especificado en la norma INTE W36:2017 (INTECO, 2017) para demarcación en sitio y norma INTE w36:2017 para señales verticales.

El sitio de estudio corresponde a un tramo con una pendiente del 1 %. Cuenta con 1 carril por sentido de circulación (de 3.6 m), una velocidad máxima reglamentaria de 60 km/h, con una zona escolar de 25 km/h con estudiantes presentes, un alineamiento horizontal recto hasta los 500 metros anteriores al sitio, con un tránsito promedio diario anual (TPDA) de 2 636 automotores donde predominan los vehículos livianos (48.36 %), vehículos de carga liviana (31.15 %) y el restante (20.49 %) de vehículos pesados, según el Anuario de Información de Tránsito 2019 de la Secretaría de Planificación Sectorial del MOPT.

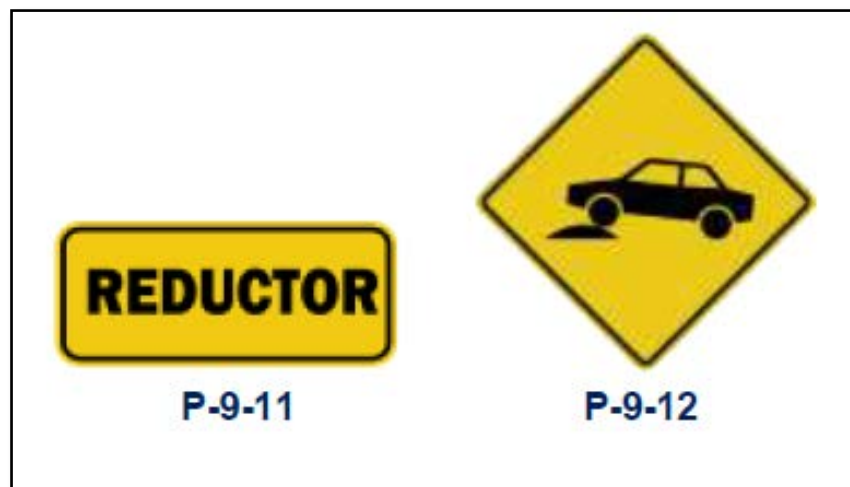
Figura 6. Detalle de recomendación de señalización vertical para una escuela con reductor

Según el Manual Centroamericano de Dispositivos Uniformes para el Control de Tránsito de SIECA, la señalización adecuada se debe realizar la colocación de la respectiva señal de tránsito de reductor de velocidad (plantillas P-9-11 y P-9-12) en la proximidad del reductor construido. Estas señales deben cumplir con los niveles de retroreflexión y tamaños establecidos en el Catálogo del Manual Centroamericano de Dispositivos para el Control. En la Figura 6, se muestra las plantillas recomendadas para la señal de tránsito.
