Estudio Técnico Reductor de
Velocidad, Ruta de Travesía
N°10119, Colonia 15 de Septiembre,
Hatillo, San José.

DIRECCIÓN GENERAL DE INGENIERÍA DE TRÁNSITO
DEPARTAMENTO DE ESTUDIOS Y DISEÑOS

Ficha técnica del documento		
1. Número de Informe: MOPT - 03 - 05 - 01 – 0408 - 2023	2. Número de Expediente: ED-EB-23-0048	
3. Título: Estudio Técnico Reductor de Velocidad, Ruta de Travesía N°10119, Colonia 15 de Septiembre, Hatillo, San José.	4. Fecha del Informe: agosto de 2023

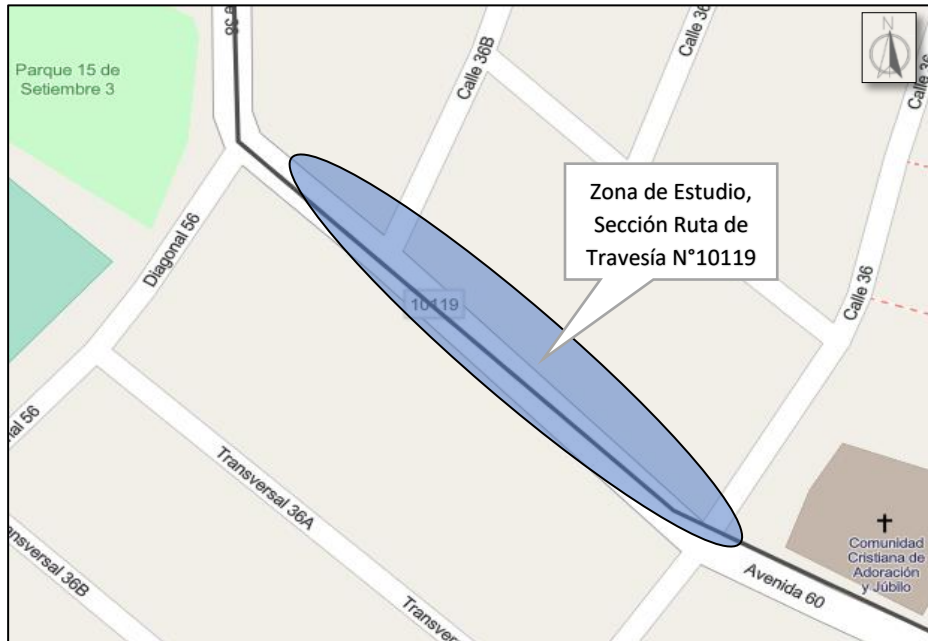
Figura 1 Zona de Estudio Sección de Ruta de Travesía N°10119, Colonia 15 de Septiembre, Hatillo, San José

La sección de vía analizada es parte de la Ruta de Travesía N°10119, pertenecientes a la Red Vial Nacional (RVN) atendida por el Consejo Nacional de Vialidad (CONAVI).

El ancho promedio de la calzada en este sector es de 8,0 metros y cuenta con sus respectivas aceras en cada uno de los márgenes de la vía, donde se constata daños por fisuras y grietas en zonas puntuales de la carpeta.

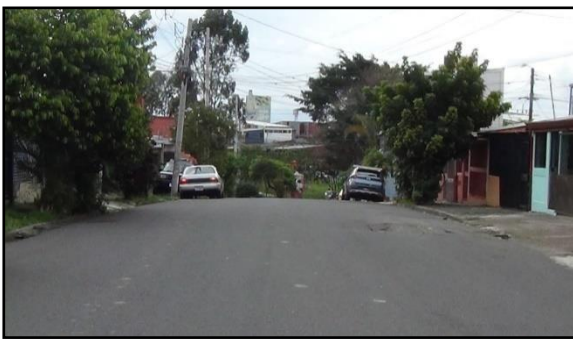
Figura.2 Condiciones de visibilidad y estado del señalamiento vial, Ruta de Travesía N°10119, Colonia 15 de Septiembre.

En cuanto al señalamiento horizontal de la vía, no existe indicio o rastro del mismo, ya que fue borrada por los trabajos anteriores de mejora de recarpeteo, años atrás.

En referencia de señalamiento vertical, no se detecta la instalación de ningún tipo de dispositivo o evidencia de alguna señal anterior en el sitio analizado.

Se constata la presencia de hierba o maleza en las zonas verdes de las aceras, lo cual dificulta la visibilidad de la estructura peatonal, en algunos sitios puntuales.

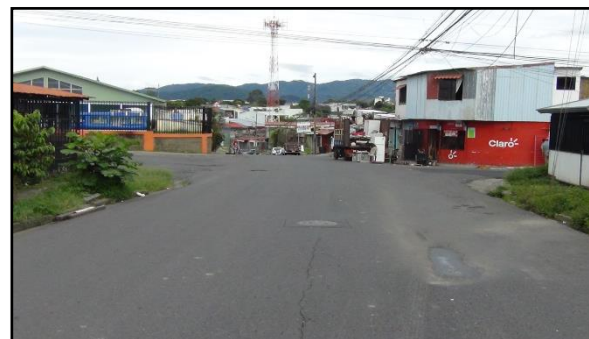
Figura.3 condiciones de visibilidad y estado del señalamiento vial, Ruta de Travesía N°10119, Colonia 15 de Septiembre.
