# Estudio Técnico de instalación de semáforo vehicular en la intersección Boulevard Urbanización El Molino - Calle 18 y Diagonal 08, Occidental, Cartago, Cartago.

DIRECCIÓN GENERAL DE INGENIERÍA DE TRÁNSITO  
DEPARTAMENTO DE ESTUDIOS Y DISEÑOS

| Ficha técnica del documento | | |
|---|---|---|
| 1. Número de Informe:<br>MOPT - 03 - 05 - 01 - 0109- 2023 | 2. Número de Expediente:<br>ED-EB-20-0344 | |

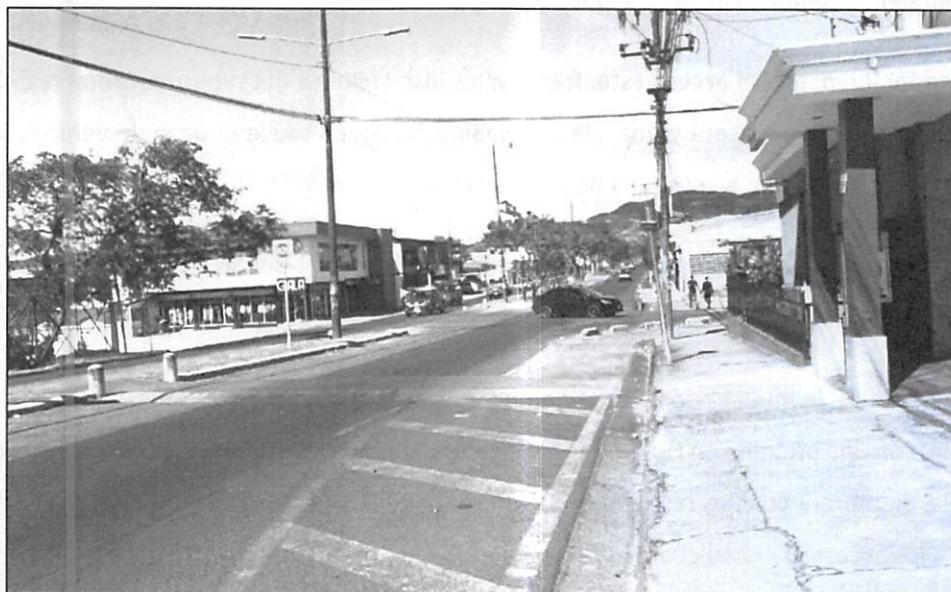
Figura 2 Acceso Este Boulevard El Molino, se aprecia reductor de velocidad tipo acera, estado de la demarcación de horizontal de la calzada, vista de Este-Oeste.

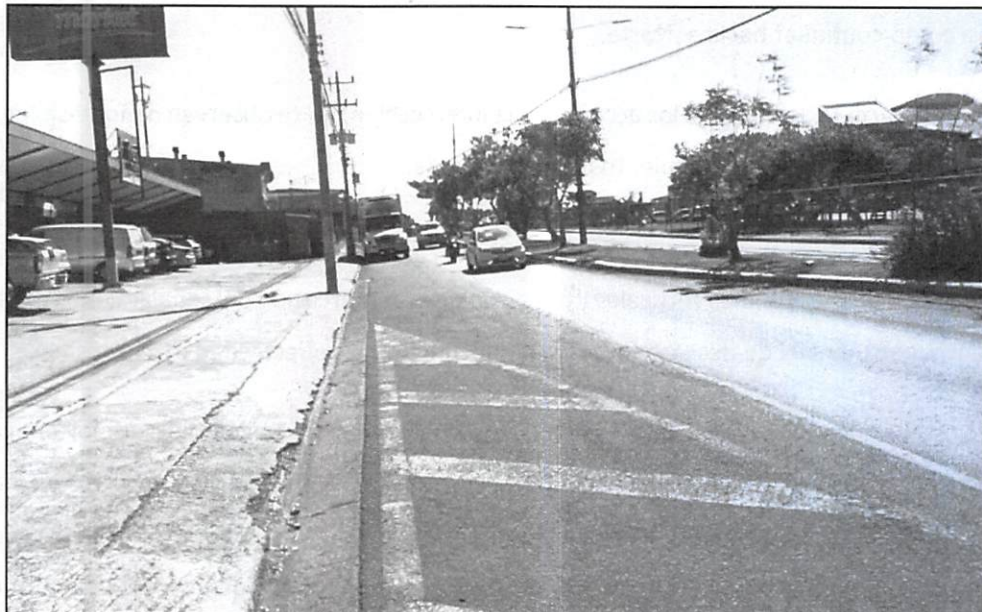
Figura 3 Acceso Este Boulevard El Molino, estado de la demarcación de horizontal de la calzada y la transición de dos carriles a un carril vehicular próxima a la intersección, vista de Oeste-Este.

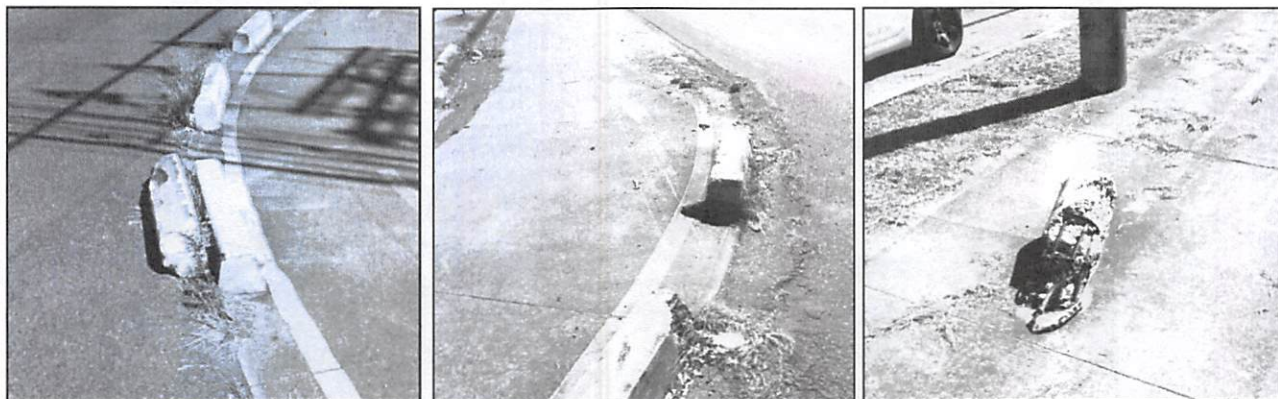
Se aprecia que las ciclo vías, se encuentran separadas de la calzada con elementos o separadores de concreto, los cuales con el pasar del tiempo han sido dañados, y se encuentran en mal estado, representando un peligro para los usuarios de la ciclovía, así como de los conductores en la calzada.

Figura 4 Estado de separadores de concreto de la ciclovía en mal estado, generado un alto riesgo de accidentes a los conductores y usuarios de la ciclovía, en la intersección con el Boulevard El Molino y Diagonal 18.

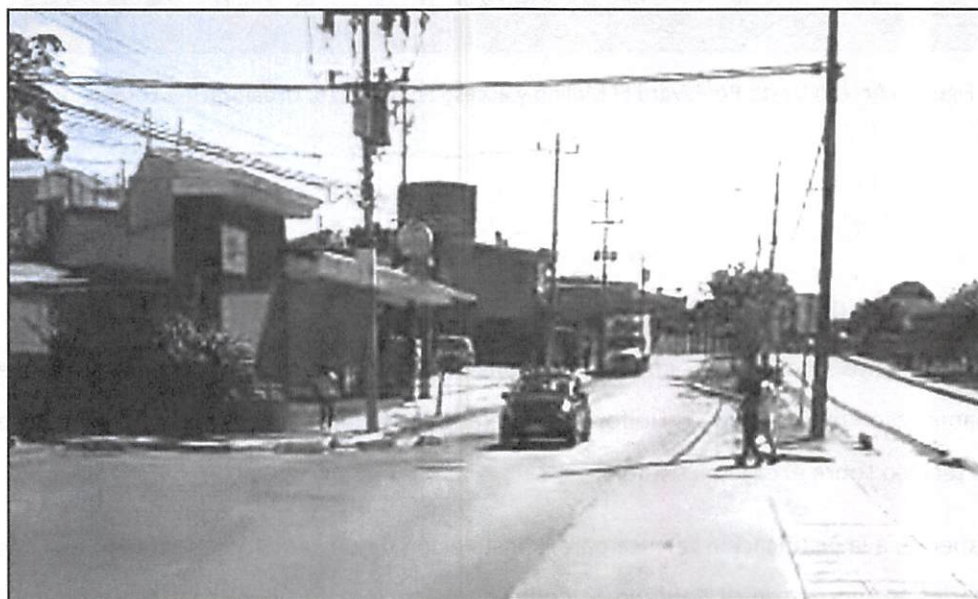
Figura 5 Senda peatonal en la intersección, sobre El Boulevard El Molino y presencia de peatones.

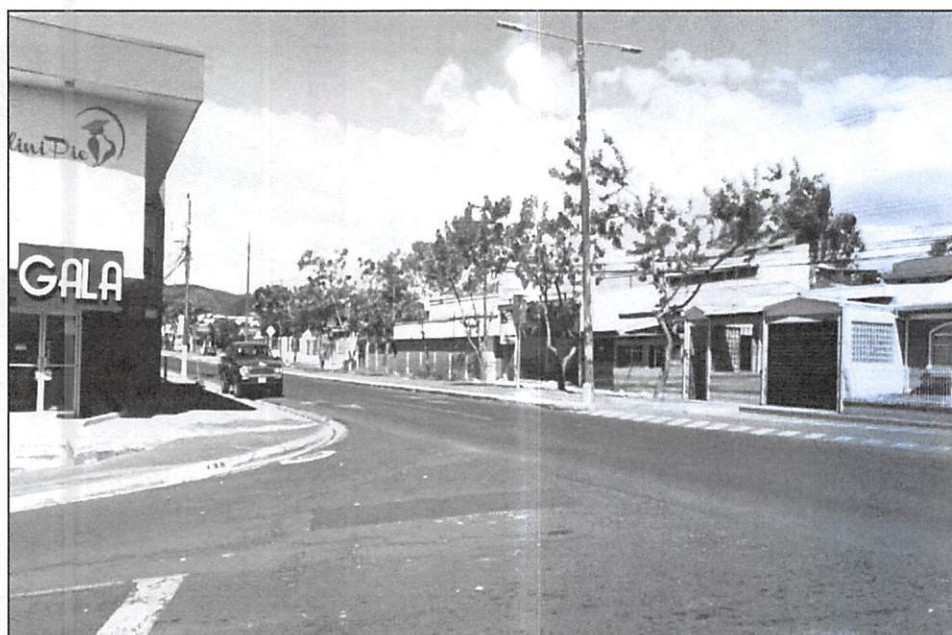
Figura 6 Acceso Oeste Boulevard El Molino y acceso Sur Calle 18, Urbanización El Molino.
