Estudio técnico para instalar semáforo peatonal frente a la Universidad de Costa Rica Sede Liberia, Ruta Nacional N° 21

DIRECCIÓN GENERAL DE INGENIERÍA DE TRÁNSITO
DEPARTAMENTO DE REGIONALES

Ficha Técnica del Documento		
1. N° Informe MOPT-03-05-01-0411-2022	2. N° de Expediente RE-LI-EB-17-0219	
3. Título Estudio técnico para instalar semáforo peatonal frente a la Universidad de Costa Rica sede Liberia, Ruta Nacional N° 21.	4. Fecha del informe 23 de junio de 2022

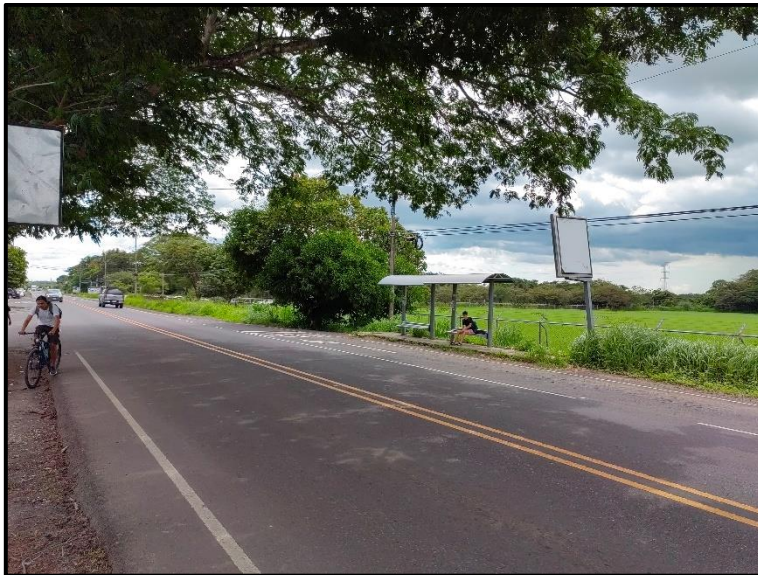
1. La zona de estudio corresponde a un tramo de la Red Vial Nacional, Ruta Nacional N° 21, cuya administración corresponde al Ministerio de Obras Públicas y Transportes (MOPT)
2. La Ruta Nacional N° 21 presenta en la zona de estudio una superficie de ruedo en carpeta asfáltica (ver imagen N° 2), con un ancho promedio de 6,10 metros y doble sentido de circulación vehicular, un carril por sentido (ancho de carril libre 2,95 m).

Imagen N° 2. Carpeta Asfáltica Ruta Nacional N° 21.

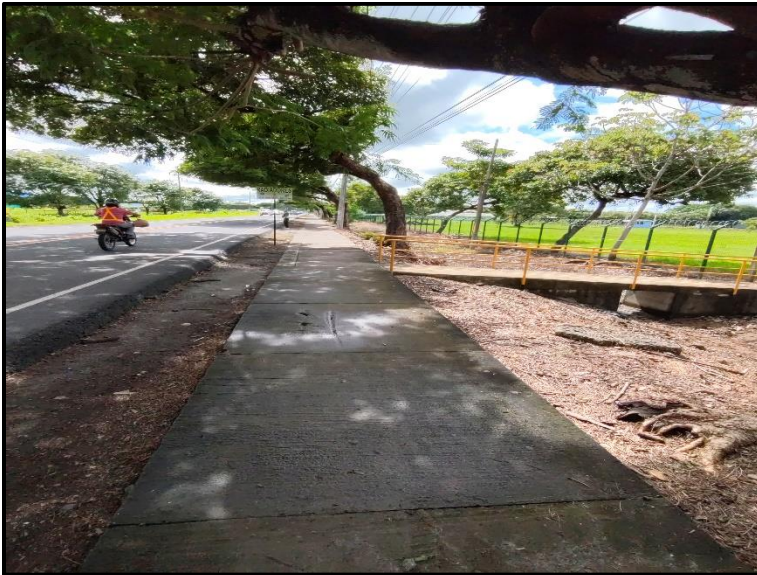
5. La zona de estudio solo cuenta con aceras en mal estado en el margen de la vía sentido Nicoya-Liberia (ver imagen N° 4), la misma cuenta con un ancho de 1,80 m; en el otro margen no cuenta con aceras solo con un espaldón conformado contiguo a la vía de 4.90 m.

Imagen N° 4. Acera existente.

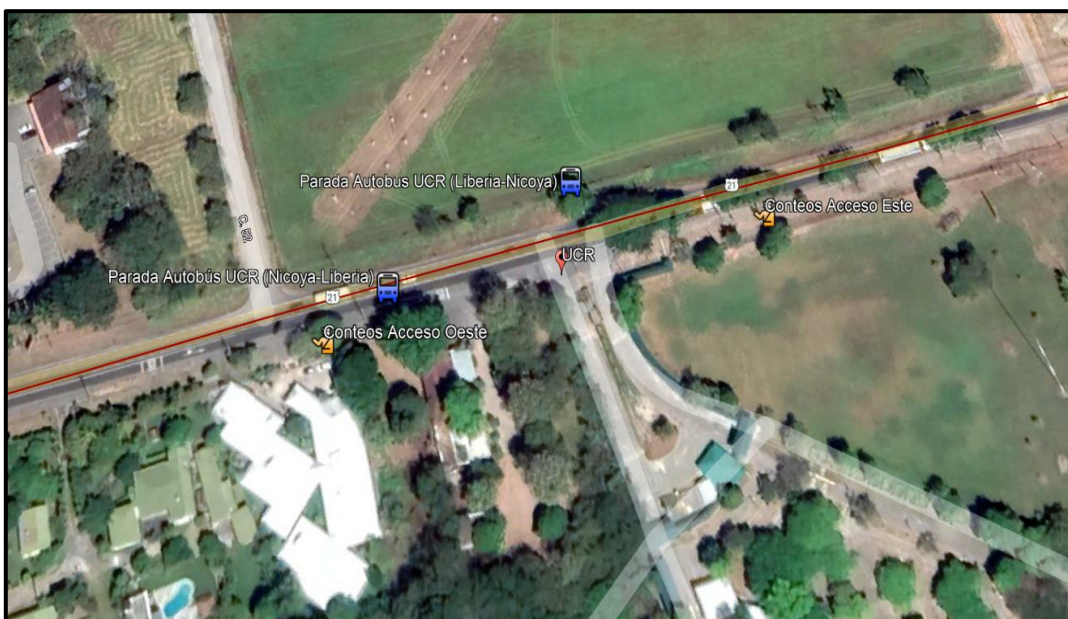
Los conteos se realizan 100 metros antes (acceso oeste) y 100 metros después (acceso este) de la entrada principal a la UCR sede de Liberia, las misma fueron ubicadas de forma más exacta en la siguiente imagen, en las coordenadas (N01174613-E00340208) acceso este y (N01174565-E00340064) acceso oeste.

Imagen N° 5. Ubicación de puntos de conteos vehiculares.

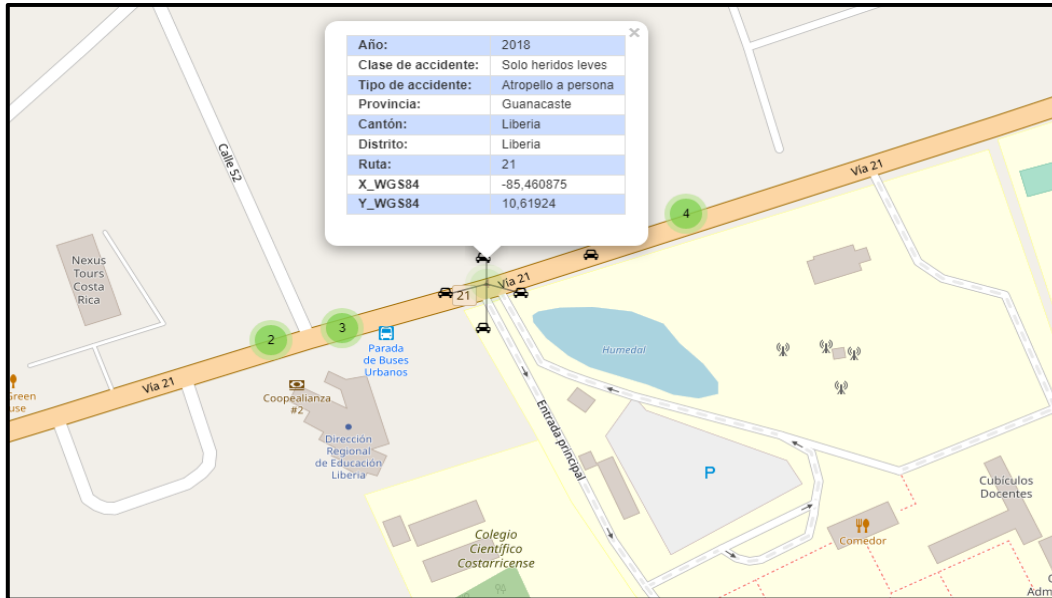
En relación a accidentes de tránsito en la zona de estudio, la base de datos del Consejo de Seguridad Vial (COSEVI) entre el periodo 2013-2017; se reportan trece accidentes de tránsito en la zona de estudio, en donde dos accidentes involucraron a un peatón, uno en el año 2017 y 2018, El resto de accidente que se presentaron fueron colisiones entre vehículos y colisiones con motocicletas.

Imagen N° 6. Mapa de accidentes con víctimas Costa Rica.

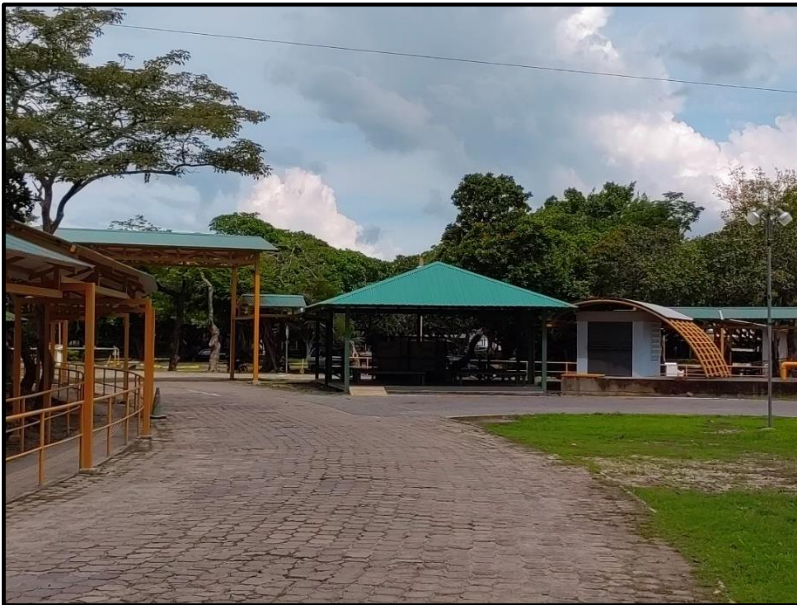
Según las observaciones realizadas, la necesidad de colocar un semáforo peatonal se origina en la necesidad que tendrían los estudiantes de cruzar la Ruta Nacional N° 21, según las observaciones obtenidas en campos, los estudiantes que provienen del sector oeste (Nicoya, Santa Cruz y Carrillo) el autobús los deja en la parada de autobús con bahía ubicada a un costado de la entrada principal a la universidad, lo cual no entran en conflicto con los vehículos que circula por la vía por no tener que cruzar la vía, mientras que los estudiantes que provienen del sector este (Liberia) lo hacen ya sea en servicio de buses urbanos que ingresan a la sede universitaria ya que cuenta con parada de autobús a lo interno (ver imagen N° 7), al momento de salir del recinto universitario son muy pocos los estudiantes que toman el bus en las afueras de la universidad para dirigirse a sus casas de habitación, la gran mayoría toma el bus urbano al centro de Liberia y de ahí toman diferentes autobuses, mientras que unos pocos peatones que se dirigen hacia lugares como Nicoya, Santa Cruz y Carrillo cruzan la calle para poder hacer uso del autobús.

Imagen N° 7. Casetilla de autobuses dentro de la UCR.

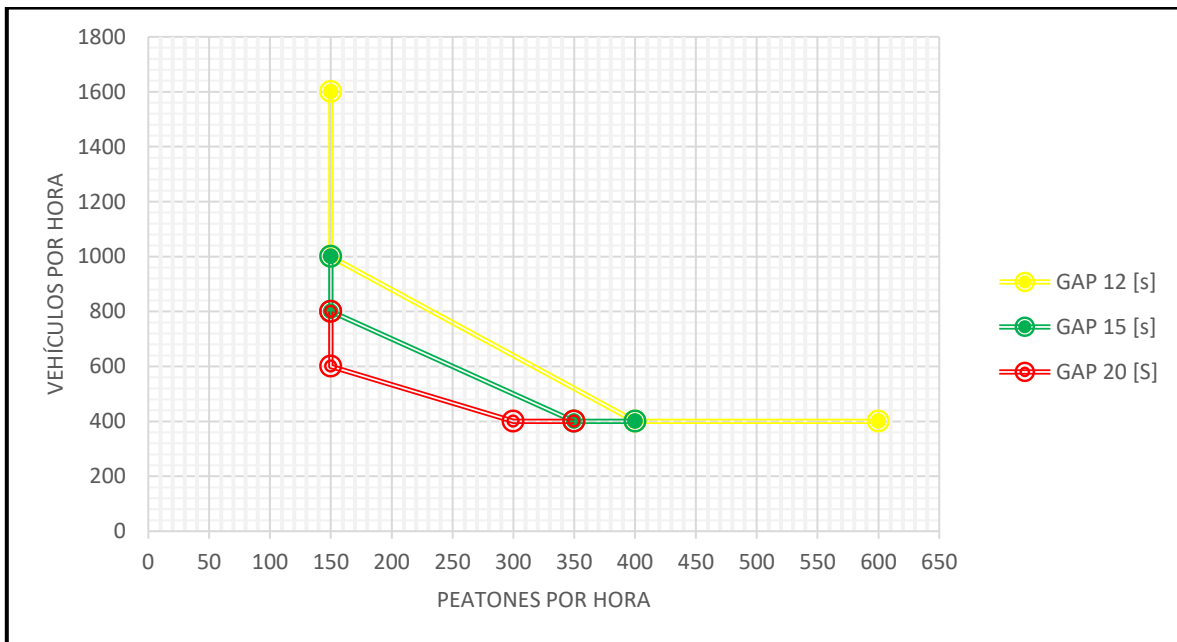
Para nuestro caso de estudio, se toma como patrón de referencia la *Condición C*, donde se establecen los volúmenes mínimos de peatones y tránsito para recomendar la instalación de un cruce peatonal con semáforo. Los límites son definidos según la teoría en función del intervalo mínimo necesario para que los peatones crucen la vía (GAP).

Gráfico N° 1. Condiciones mínimas de aceptación de semáforo peatonal según SIECA, 2014.

Para justificar la instalación de un cruce peatonal con semáforo, se necesita un mínimo de 150 peatones por hora y 400 vehículos por hora, como mínimo respectivamente.

Con base en los resultados de la Tabla 2 y Tabla 3, en ninguno de los escenarios ni períodos de estudio, se obtienen los valores de 150 peatones por hora requeridos. Sin embargo, dada la problemática encontrada que algunos pocos estudiantes cruzan la Ruta Nacional N° 21 para dirigirse a tomar el bus, se deben de recomendar acciones para mejorar la seguridad de los peatones con métodos de pacificación del tránsito y un reforzamiento del señalamiento vertical y demarcación horizontal en la zona de estudio.
