# Diseño de sistemas de contención vehicular sobre la Ruta Nacional N° 32

MOPT-03-05-01-0796-2022

| <b>3. Título y subtítulo</b><br>Diseño de sistemas de contención vehicular sobre la Ruta Nacional N° 32, de la Intersección La República a Intersección Río Frío de Sarapiquí | | <b>4. Fecha del informe</b><br>Diciembre, 2022 | |

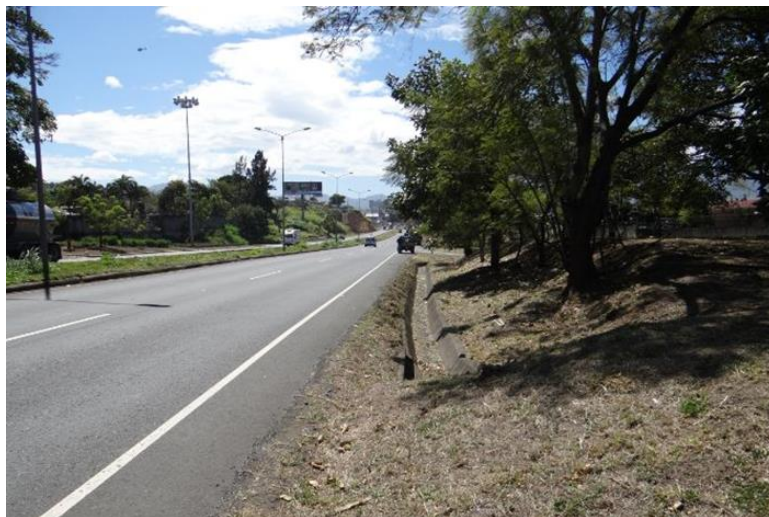
Figura 7: Sitio de estudio

En el punto analizado se observa una cuneta peligrosa en sentido San José – Limón. A continuación, se detalla la ubicación del punto de estudio y las condiciones geométricas de la margen de la carretera.

| Estacionamiento | Coordenadas | Descripción del tramo | Obstáculo |
|---|---|---|---|
| 0+350 | 491777,71 E | Cuneta peligrosa | No sobresale del terreno |

Debido a la imposibilidad física de realizar el esviaje, para mayor seguridad se recomienda colocar un terminal tipo atenuador de impacto diseñado para ochenta kilómetros por hora, el cual no existe al momento de hacer la inspección.

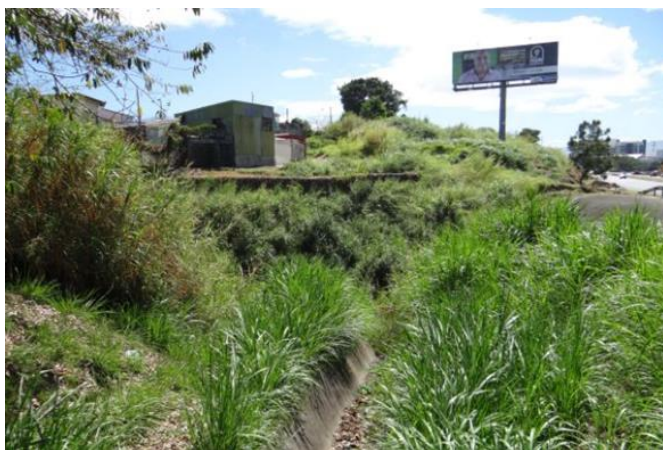
Figura 8: Sitio de estudio

En el punto analizado se observa una caída con posibilidad de caída a masa de agua en sentido Limón – San José. A continuación, se detalla la ubicación del punto de estudio y las condiciones geométricas de la margen de la carretera.

| Estacionamiento | Coordenadas | Descripción del tramo | Obstáculo |
|---|---|---|---|
| 0+200 | 491660,42 E | Caída a precipicio | No sobresale del terreno |

Debido a la imposibilidad física de realizar el esviaje, para mayor seguridad se recomienda colocar un terminal tipo atenuador de impacto diseñado para ochenta kilómetros por hora, el cual no existe al momento de hacer la inspección.

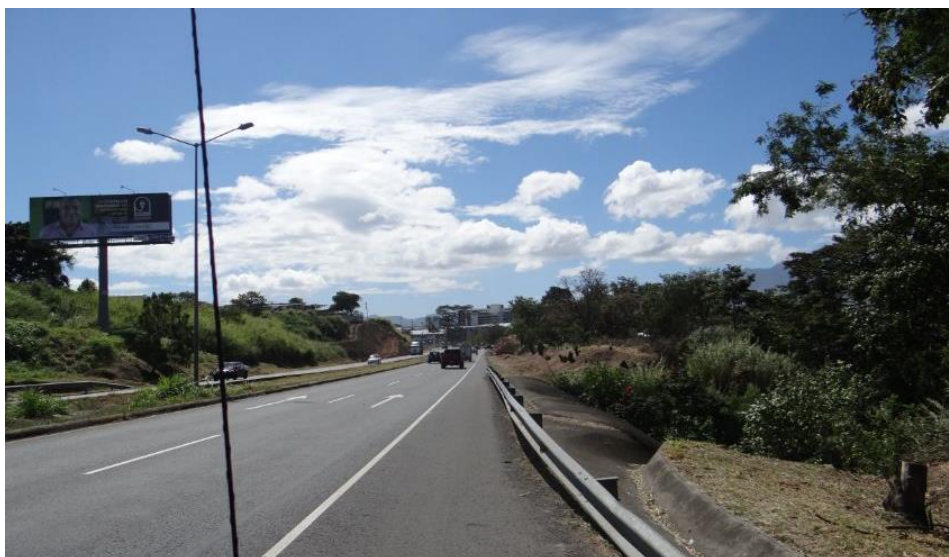
Figura 10: Sitio de estudio

En el punto analizado se observa un paso de quebrada en sentido Limón – San José con posibilidad de caída a masa de agua. A continuación, se detalla la ubicación del punto de estudio y las condiciones geométricas de la margen de la carretera.

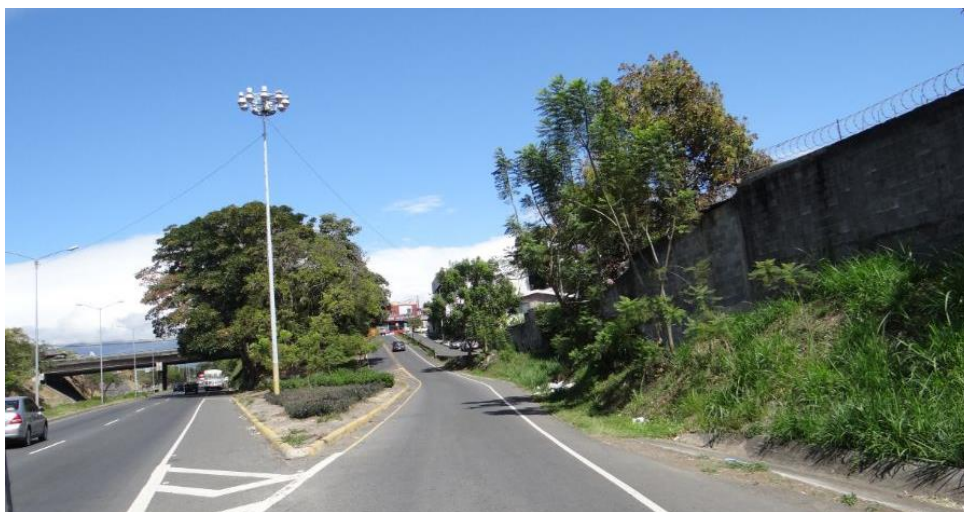
Figura 11: Sitio de estudio

En el punto analizado se observa el peligro de colisión contra objeto fijo en las inmediaciones del intercambio de Llorente. A continuación, se detalla la ubicación del punto de estudio y las condiciones geométricas de la margen de la carretera.

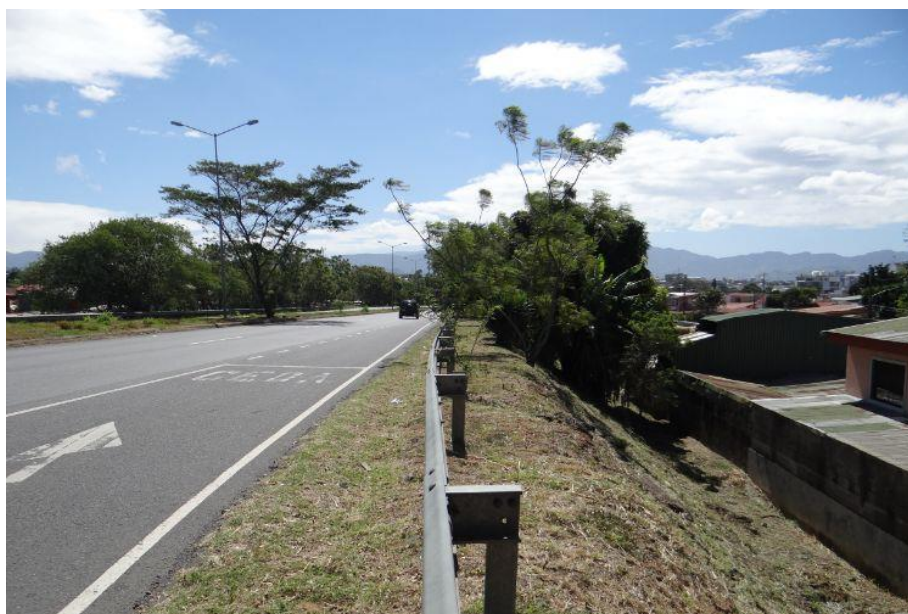
Figura 12: Sitio de estudio

En el sitio existe una barrera colocada; sin embargo, no se tiene información sobre si sus especificaciones cumplen con el resultado recomendado, se debe verificar si esta barrera colocada cumple con lo que se recomienda, de lo contrario debe sustituirse por una nueva que sí cumpla.

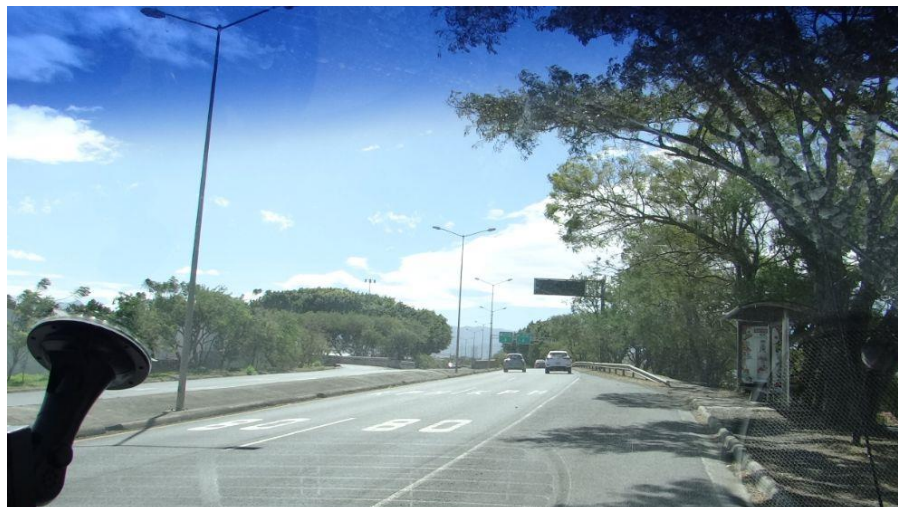
Figura 14: Sitio de estudio

Se presenta el peligro de colisión contra un objeto fijo en sentido Limón – San José y la posibilidad de invasión de carril contrario. A continuación, se detalla la ubicación del punto de estudio y las condiciones geométricas de la margen de la carretera.

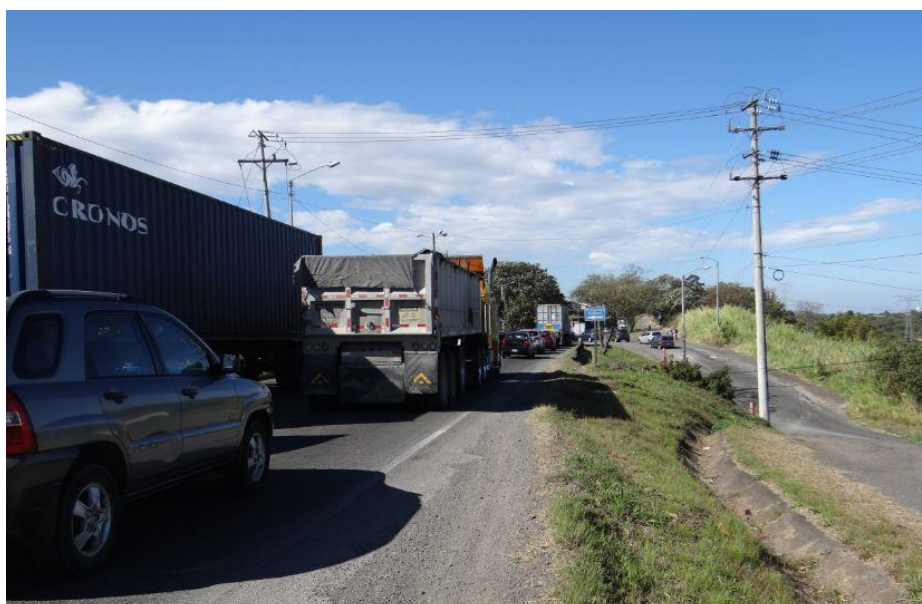
Figura 15: Sitio de estudio

En el punto analizado se observa el peligro de existencia de cuneta peligrosa y posible invasión a marginal en sentido Limón – San José. A continuación, se detalla la ubicación del punto de estudio y las condiciones geométricas de la margen de la carretera.

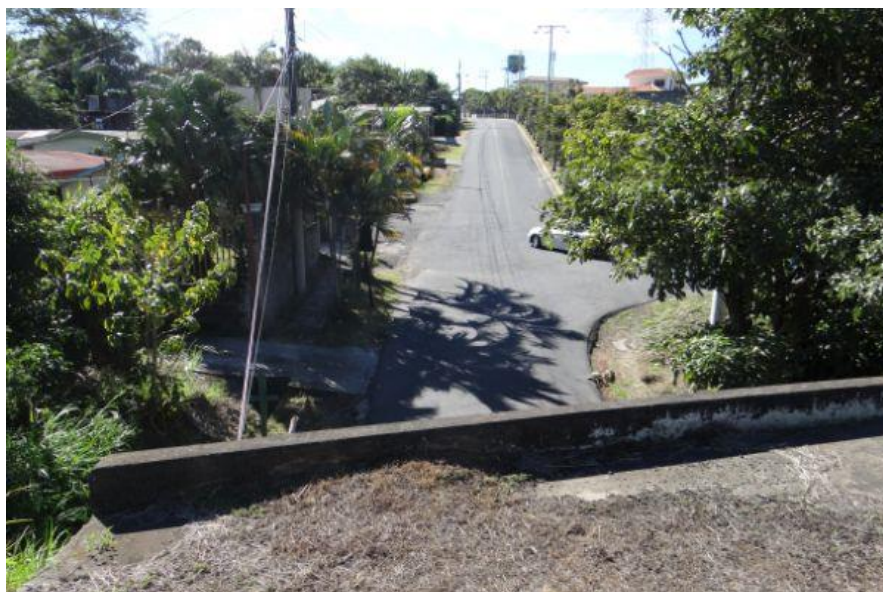
Figura 16: Sitio de estudio

En el punto analizado se observa la posibilidad de caída del paso elevado de Barrio Socorro, con invasión de carriles. A continuación, se detalla la ubicación del punto de estudio y las condiciones geométricas de la margen de la carretera.

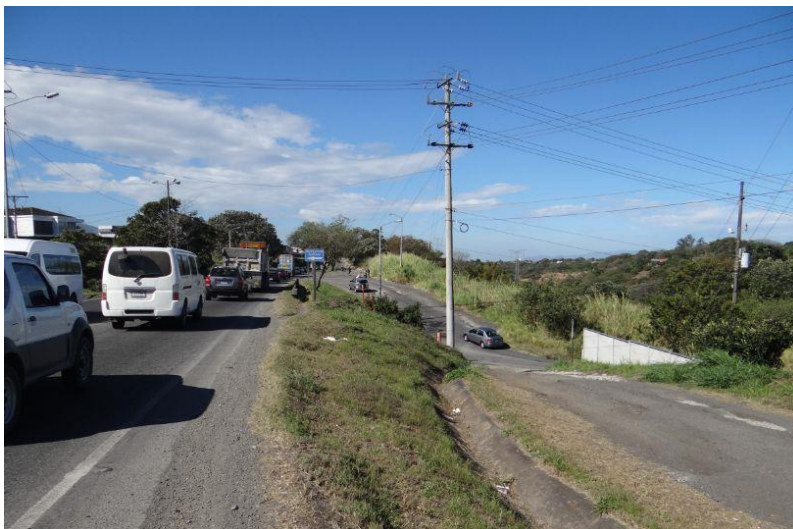
Figura 17: Sitio de estudio

En el punto analizado se observa la posibilidad de caída del paso elevado de Barrio Socorro, con invasión de carriles en sentido Limón - San José. A continuación, se detalla la ubicación del punto de estudio y las condiciones geométricas de la margen de la carretera.

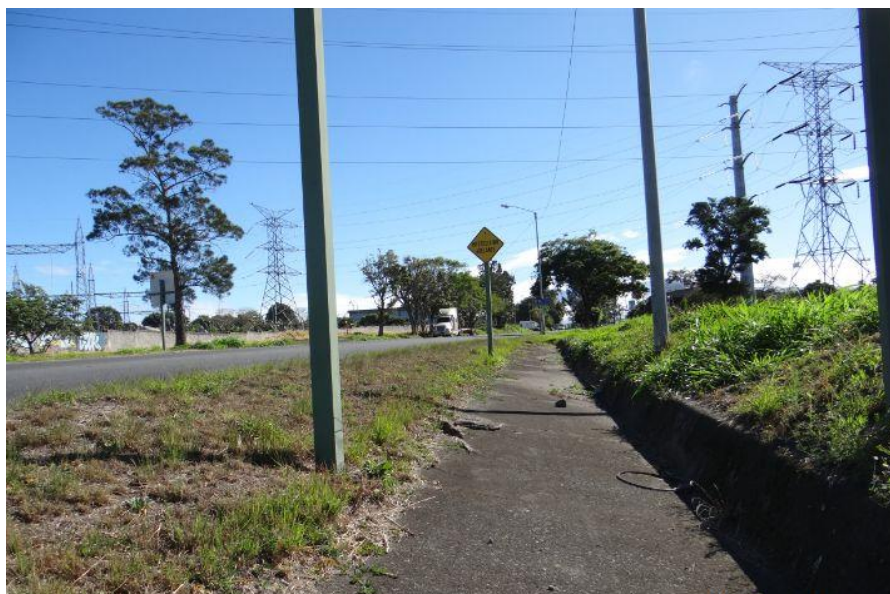
*Figura 18: Sitio de estudio*

En el punto analizado se observa una cuneta peligrosa sentido San José - Limón. A continuación, se detalla la ubicación del punto de estudio y las condiciones geométricas de la margen de la carretera.

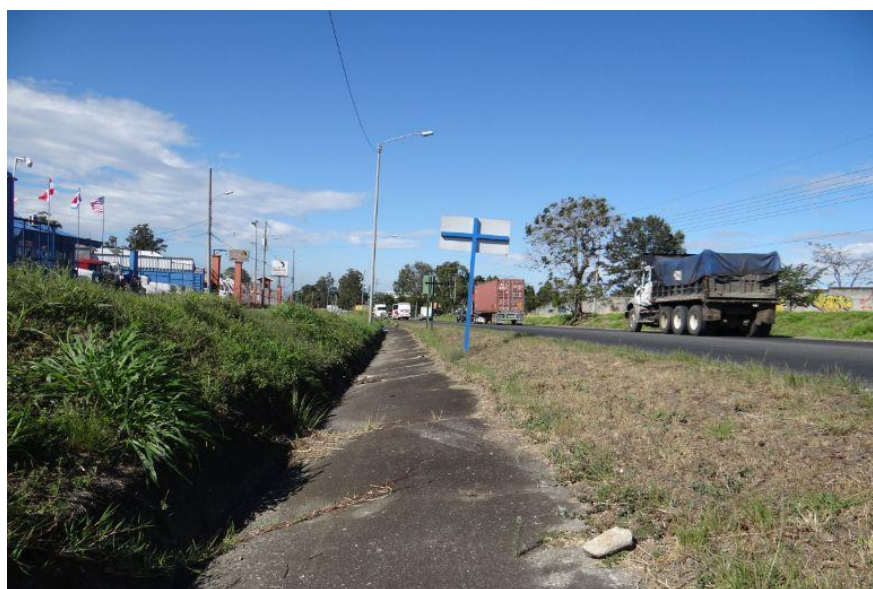
Figura 19: Sitio de estudio

En el punto analizado se observa una cuneta peligrosa en ambos sentidos. A continuación, se detalla la ubicación del punto de estudio y las condiciones geométricas de la margen de la carretera.

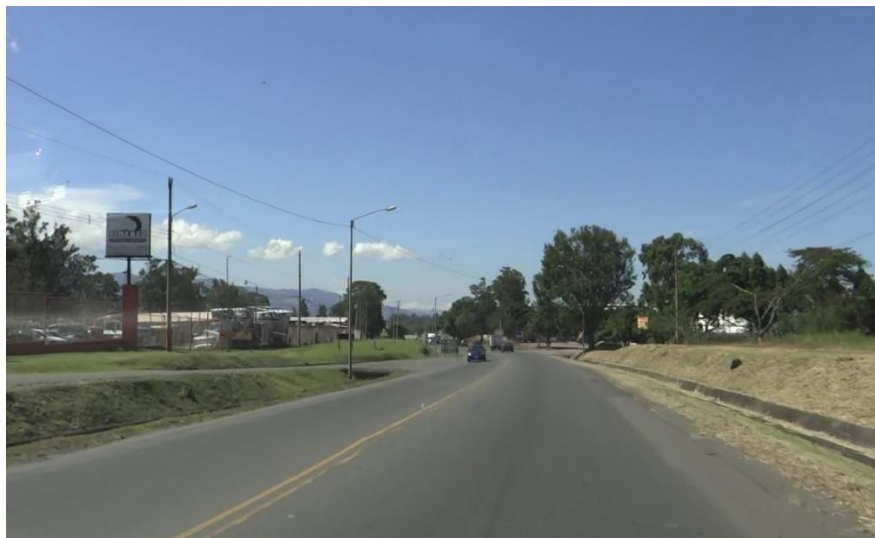
Figura 20: Sitio de estudio

En el punto analizado se observa una cuneta peligrosa en ambos sentidos. A continuación, se detalla la ubicación del punto de estudio y las condiciones geométricas de la margen de la carretera.

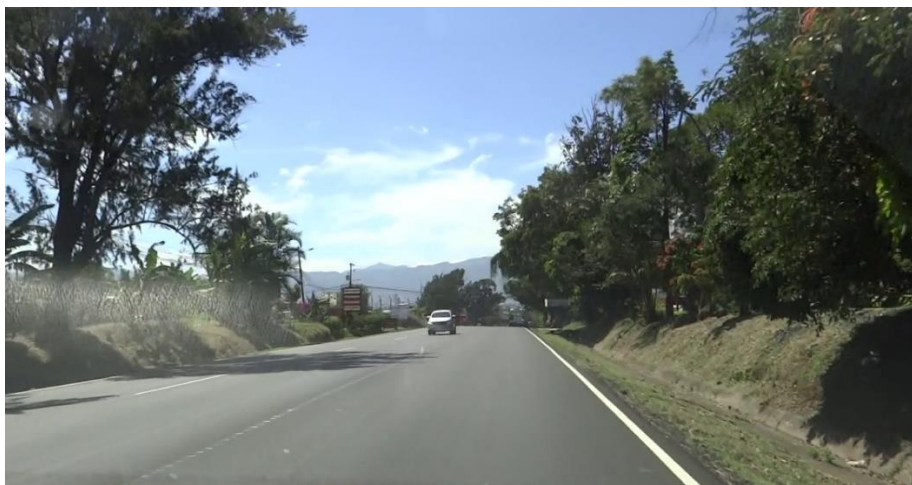
Figura 21: Sitio de estudio

En el punto analizado se observa una cuneta peligrosa en sentido Limón – San José. A continuación, se detalla la ubicación del punto de estudio y las condiciones geométricas de la margen de la carretera.

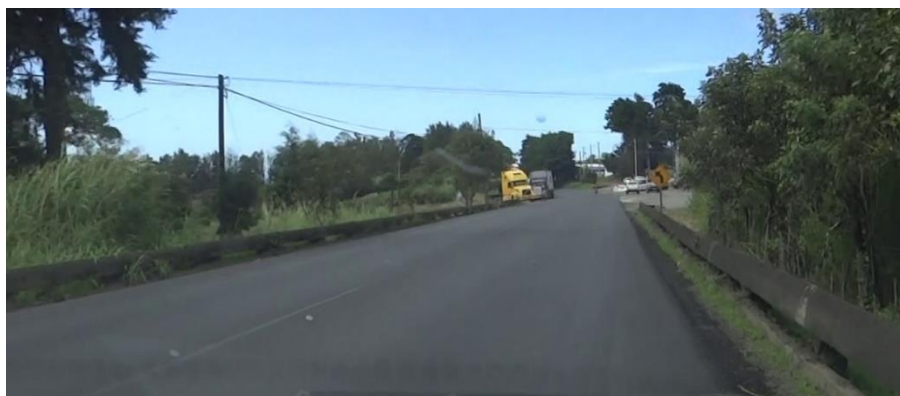
Figura 22: Sitio de estudios

En el punto analizado se observa talud no traspasable con posibilidad de vuelco en ambos sentidos. A continuación, se detalla la ubicación del punto de estudio y las condiciones geométricas de la margen de la carretera.

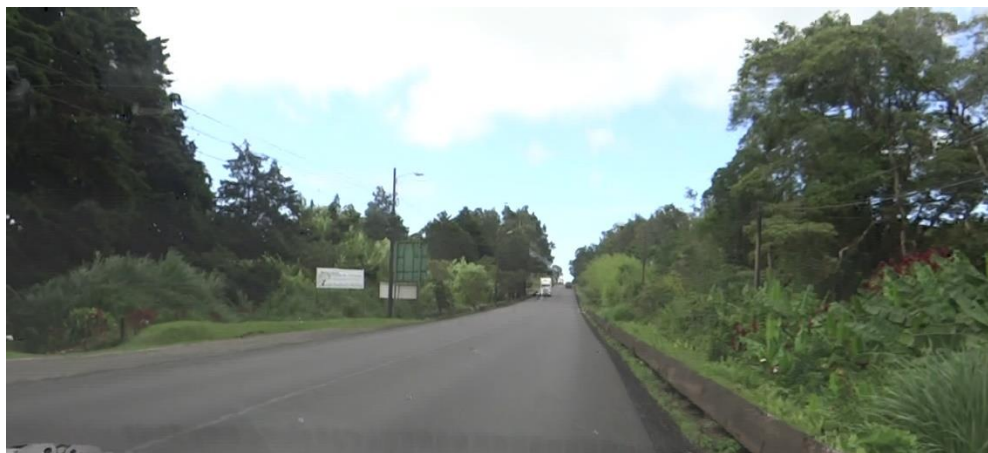
Figura 23: Sitio de estudio

En el punto analizado se observa un talud no traspasable en sentido Limón – San José. A continuación, se detalla la ubicación del punto de estudio y las condiciones geométricas de la margen de la carretera.

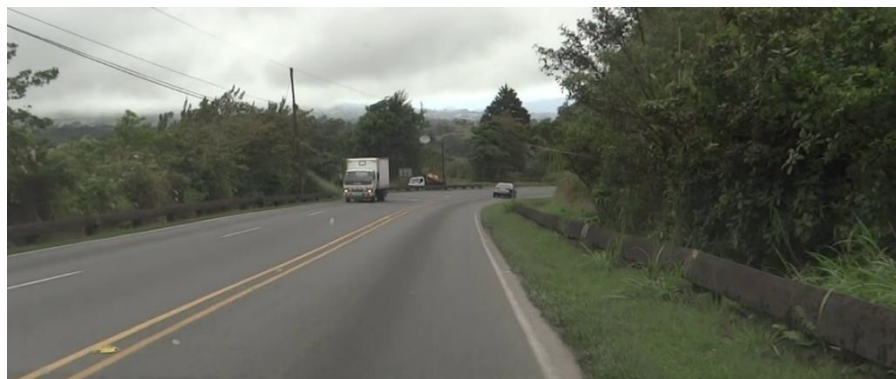
Figura 24: Sitio de estudio

En el punto analizado se observa una caída a precipicio en sentido Limón – San José. A continuación, se detalla la ubicación del punto de estudio y las condiciones geométricas de la margen de la carretera.

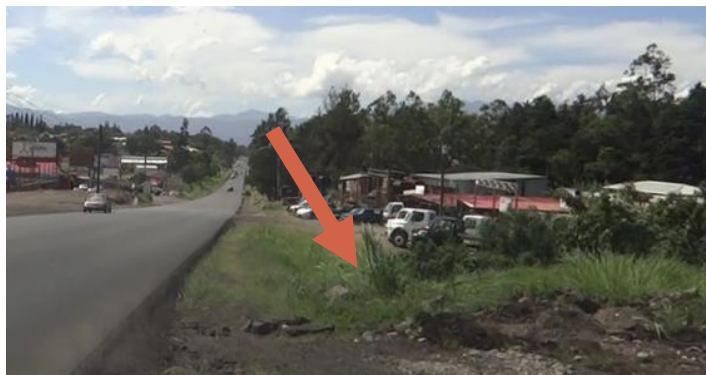
Figura 25: Sitio de estudio N° 19

En el punto analizado se observa una caída producto de la erosión generada por una alcantarilla expuesta en sentido Limón – San José. A continuación, se detalla la ubicación del punto de estudio y las condiciones geométricas de la margen de la carretera.

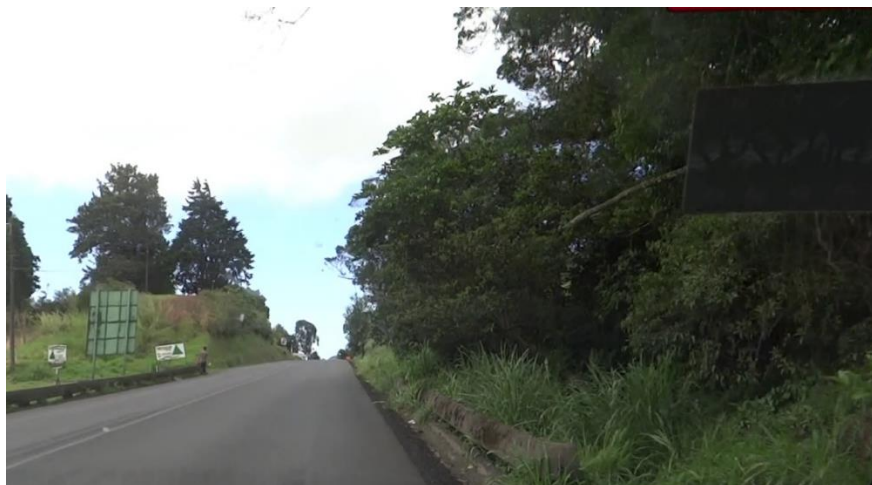
Figura 26: Sitio de estudio

En el punto analizado se observa paso de quebrada en sentido San José - Limón. A continuación, se detalla la ubicación del punto de estudio y las condiciones geométricas de la margen de la carretera.

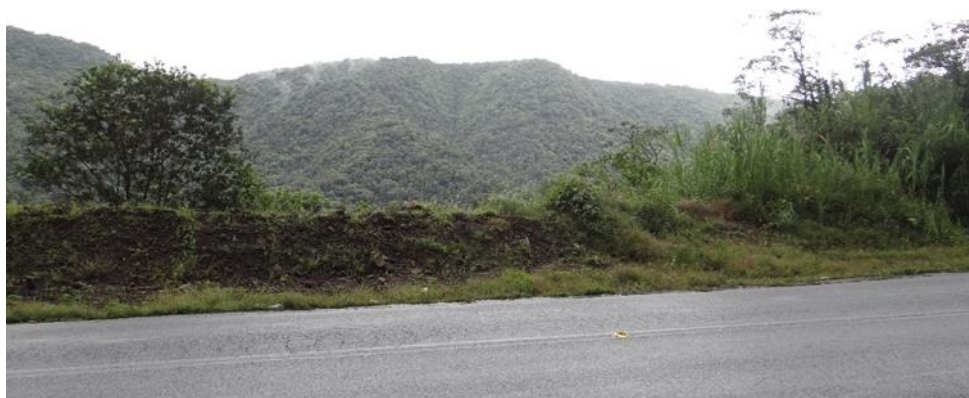
Figura 27: Sitio de estudio

En el punto analizado se observa caída a propiedades aledañas en sentido Limón – San José. A continuación, se detalla la ubicación del punto de estudio y las condiciones geométricas de la margen de la carretera.

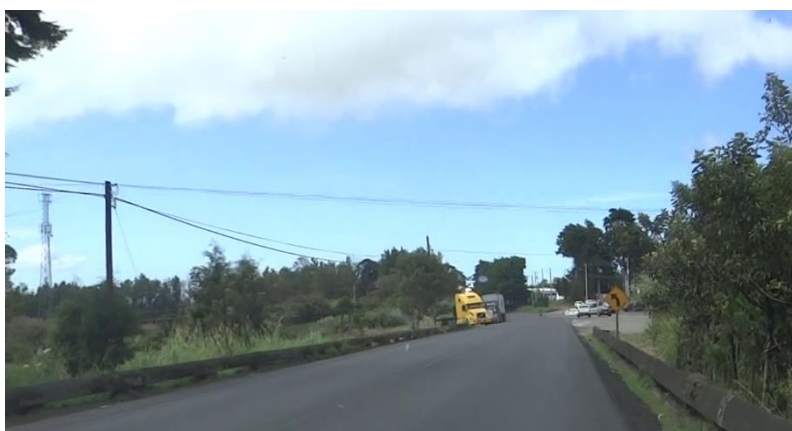
*Figura 28: Sitio de estudio*

En el sitio se observa una barrera en concreto que no cumple con las características pedidas, por lo que debe ser eliminada y sustituida por una nueva que sí cumpla con lo recomendado según diseño.

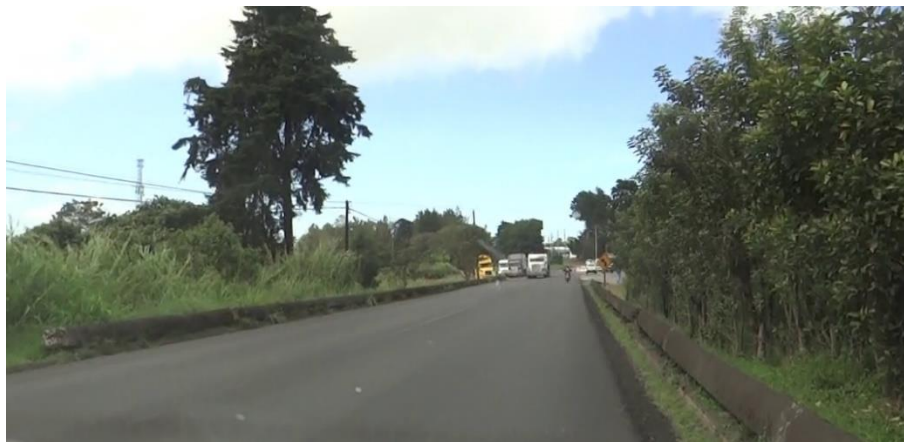
Figura 29: Sitio de estudio

En el sitio se observa una barrera en concreto que no cumple con las características pedidas, por lo que debe ser eliminada y sustituida por una nueva que sí cumpla con lo recomendado según diseño.

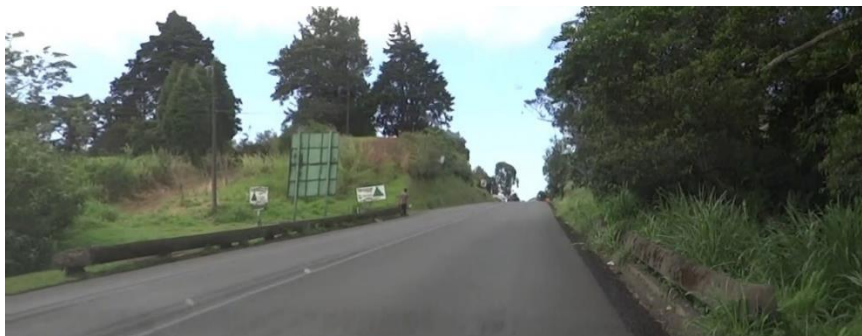
Figura 30: Sitio de estudio

En el sitio se observa una barrera en concreto que no cumple con las características pedidas, por lo que debe ser eliminada y sustituida por una nueva que sí cumpla con lo recomendado según diseño.

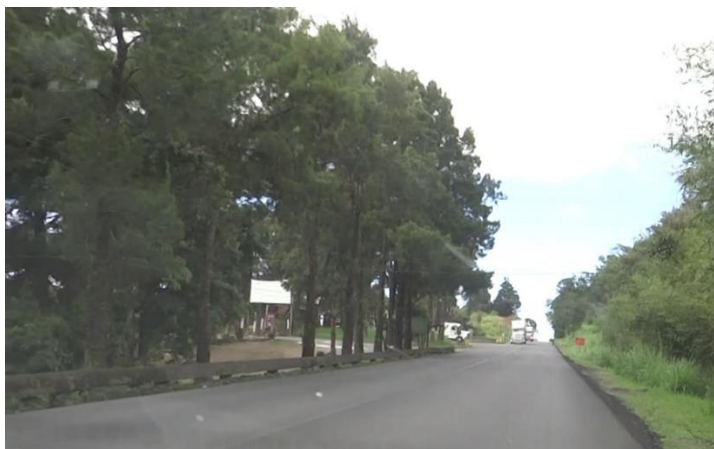
*Figura 31: Sitio de estudio*

En el sitio se observa una barrera en concreto que no cumple con las características pedidas, por lo que debe ser eliminada y sustituida por una nueva que sí cumpla con lo recomendado según diseño.

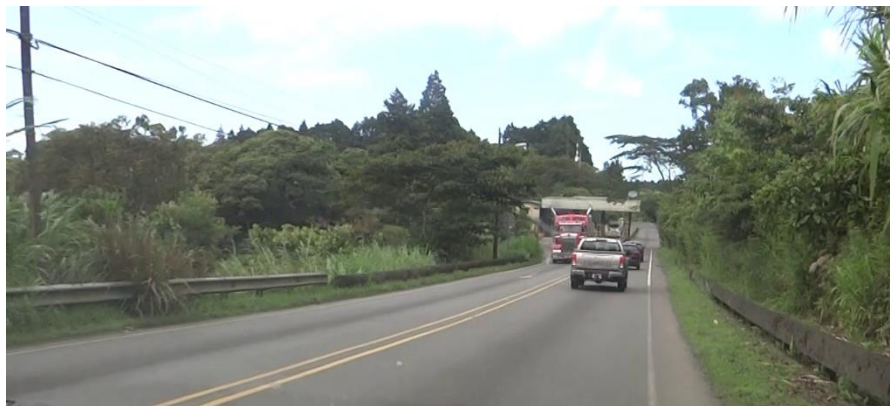
Figura 32: Sitio de estudio

En el sitio se observa una barrera en concreto que no cumple con las características pedidas, por lo que debe ser eliminada y sustituida por una nueva que sí cumpla con lo recomendado según diseño.

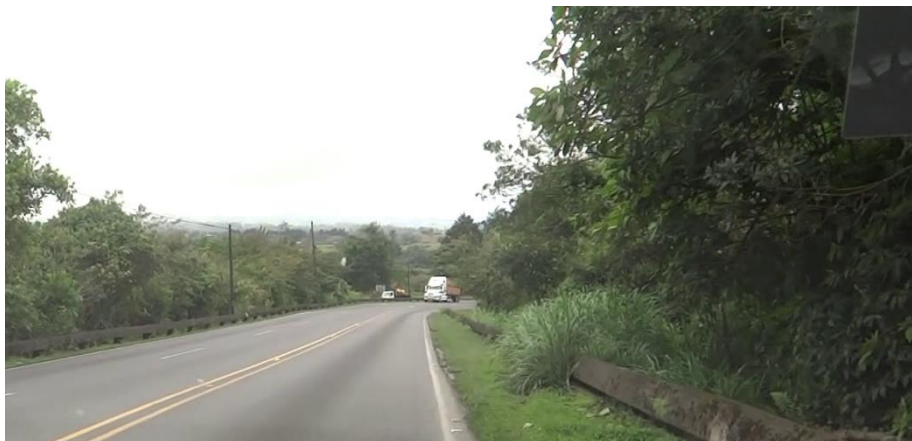
Figura 33: Sitio de estudio

En el sitio se observa una barrera en concreto que no cumple con las características pedidas, por lo que debe ser eliminada y sustituida por una nueva que sí cumpla con lo recomendado según diseño.

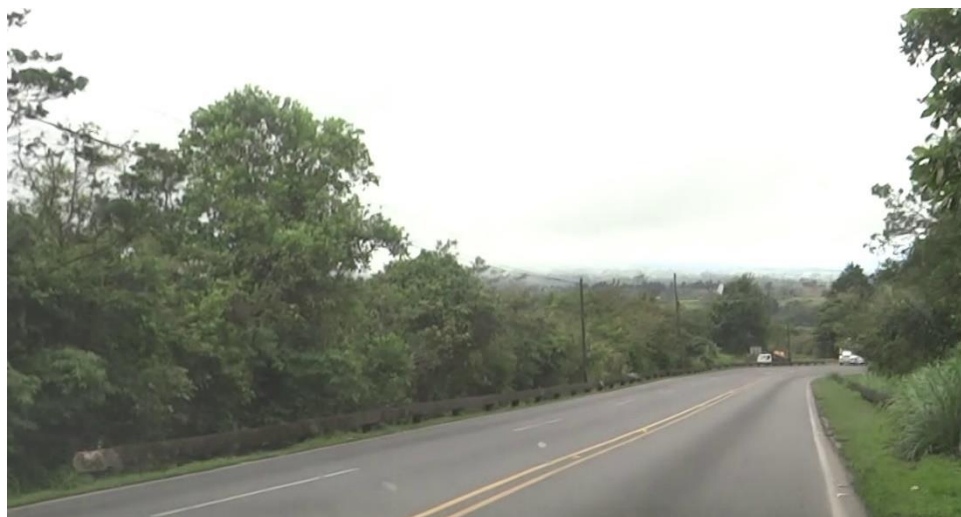
Figura 34: Sitio de estudio

En el sitio se observa una barrera en concreto que no cumple con las características pedidas, por lo que debe ser eliminada y sustituida por una nueva que sí cumpla con lo recomendado según diseño.

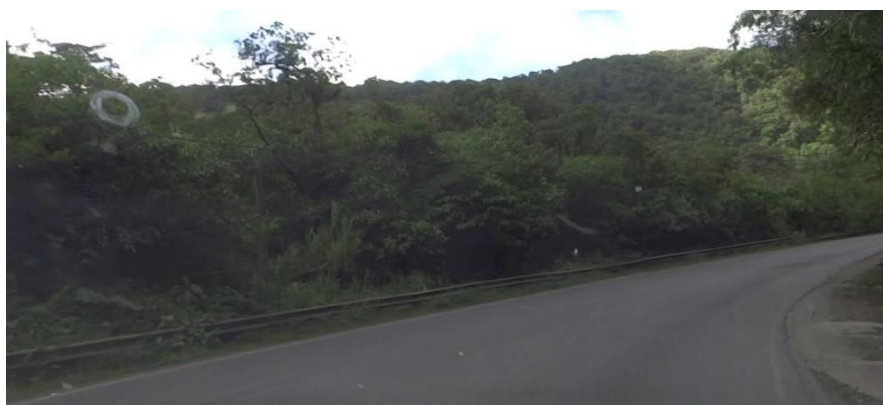
Figura 36: Sitio de estudio

En el sitio existe una barrera colocada; sin embargo, no se tiene información sobre si sus especificaciones cumplen con el resultado recomendado, se debe verificar si esta berrera clocada cumple con lo que se recomienda, de lo contrario debe sustituirse por una nueva que sí cumpla.

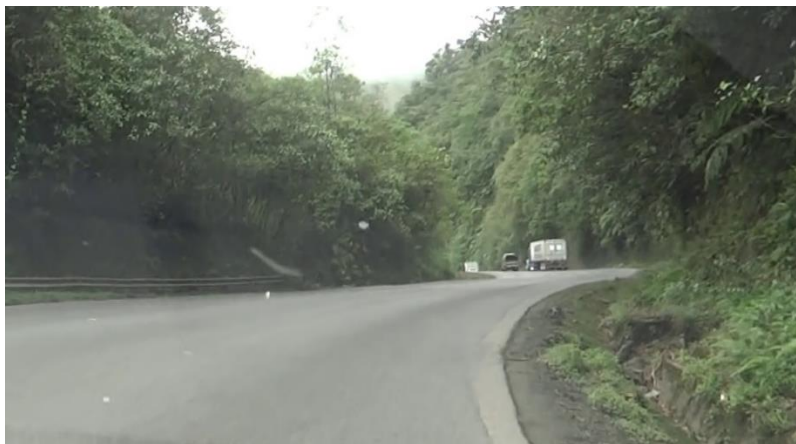
Figura 37: Punto de estudio

En el sitio existe una barrera colocada; sin embargo, no se tiene información sobre si sus especificaciones cumplen con el resultado recomendado, se debe verificar si esta berrera clocada cumple con lo que se recomienda, de lo contrario debe sustituirse por una nueva que sí cumpla.

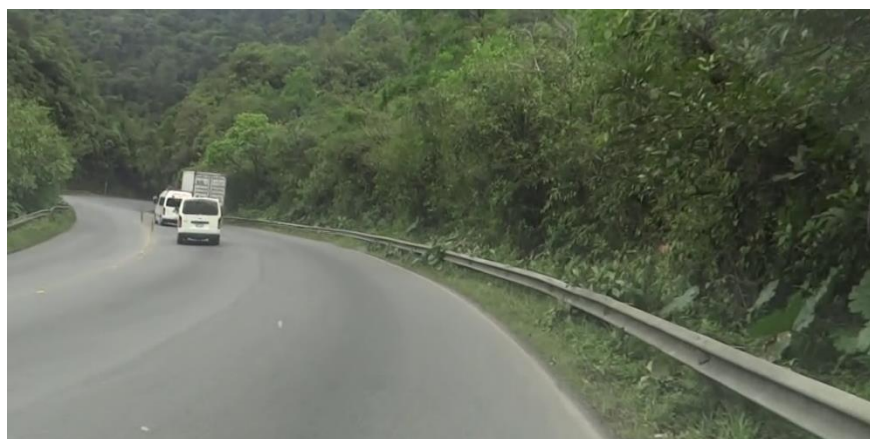
Figura 38: Sitio de estudio

En el sitio existe una barrera colocada; sin embargo, no se tiene información sobre si sus especificaciones cumplen con el resultado recomendado, se debe verificar si esta barrera colocada cumple con lo que se recomienda, de lo contrario debe sustituirse por una nueva que sí cumpla.

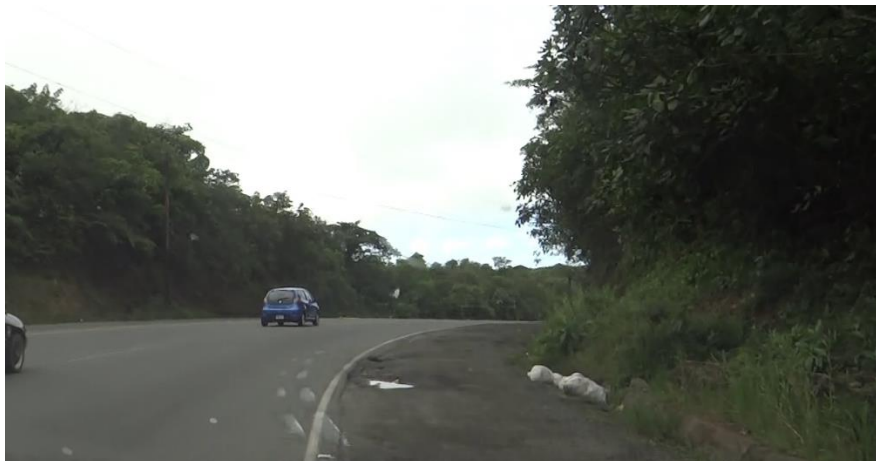
Figura 39: Sitio de estudio

En el punto analizado se observa un paso de agua en sentido Limón – San José. A continuación, se detalla la ubicación del punto de estudio y las condiciones geométricas de la margen de la carretera.

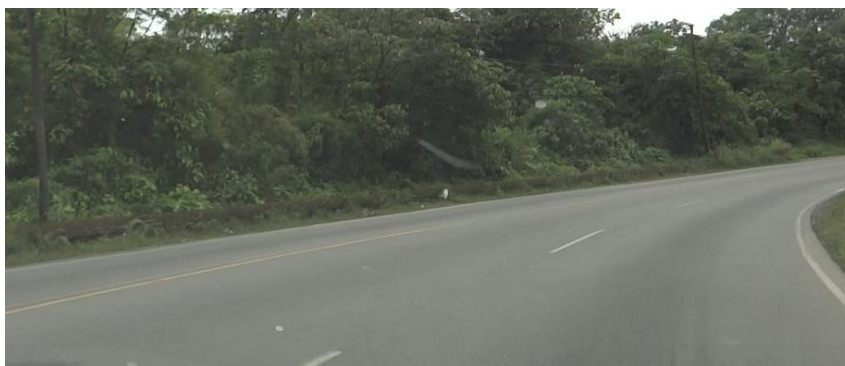
Figura 40: Sitio de estudio

En el punto analizado se observa caída a precipicio en sentido San José - Limón. En el sitio se observa una barrera en concreto que no cumple con las características pedidas, por lo que debe ser eliminada y sustituida por una nueva que sí cumpla con lo recomendado según diseño.

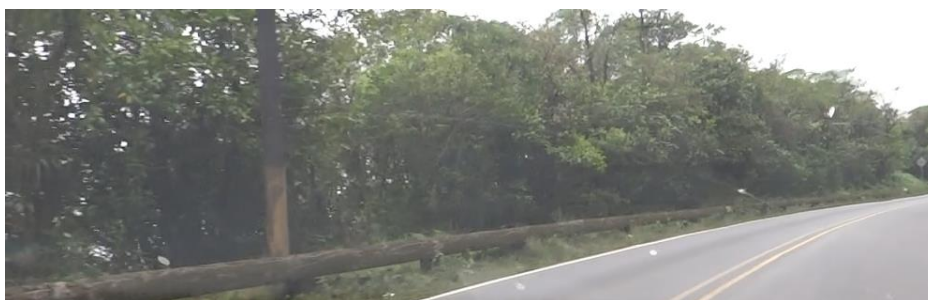
Figura 41: Sitio de estudio

En el sitio se observa una barrera en concreto que no cumple con las características pedidas, por lo que debe ser eliminada y sustituida por una nueva que sí cumpla con lo recomendado según diseño.

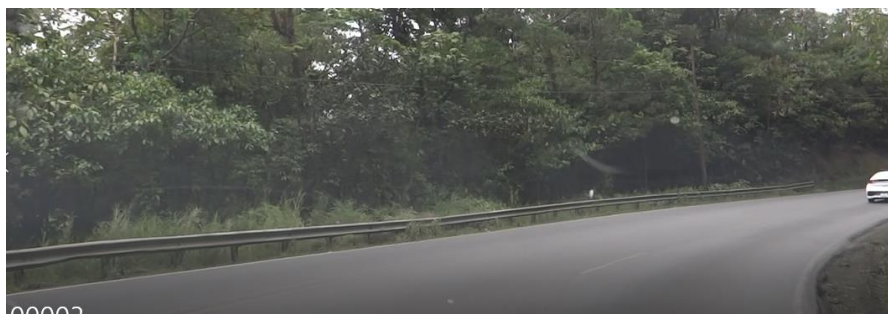
Figura 42: Sitio de estudio

En el sitio existe una barrera colocada; sin embargo, no se tiene información sobre si sus especificaciones cumplen con el resultado recomendado, se debe verificar si esta berrera clocada cumple con lo que se recomienda, de lo contrario debe sustituirse por una nueva que sí cumpla.

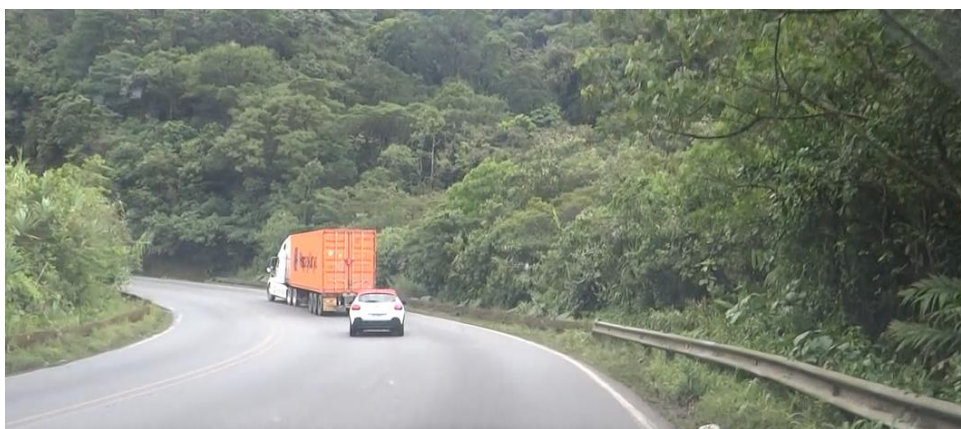
Figura 43: Sitio de estudio

En el sitio se observa una barrera que en apariencia no cumple con las características pedidas, por lo que debe ser eliminada y sustituida por una nueva que sí cumpla con lo recomendado según diseño.

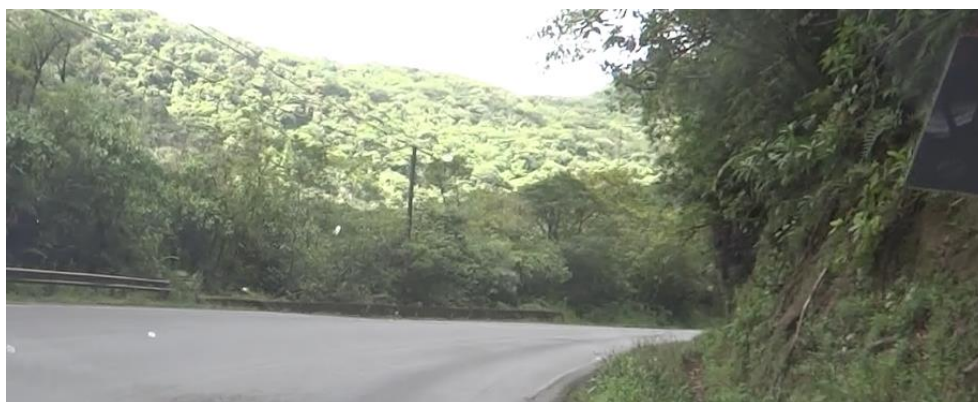
Figura 44: Sitio de estudio

En el sitio se observa una barrera que en apariencia no cumple con las características pedidas, por lo que debe ser eliminada y sustituida por una nueva que sí cumpla con lo recomendado según diseño.

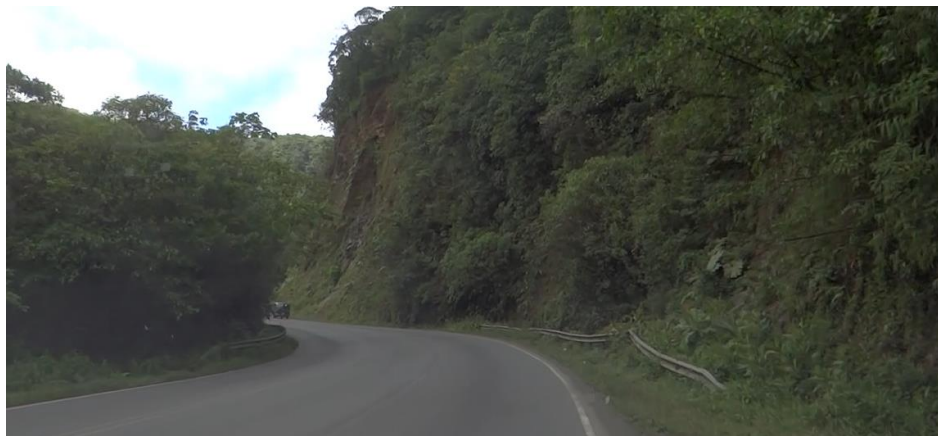
Figura 45: Sitio de estudio

En el sitio se observa una barrera impactada que en apariencia no cumple con las características pedidas, y además se encuentra impactada, por lo que debe ser eliminada y sustituida por una nueva que sí cumpla con lo recomendado según diseño.

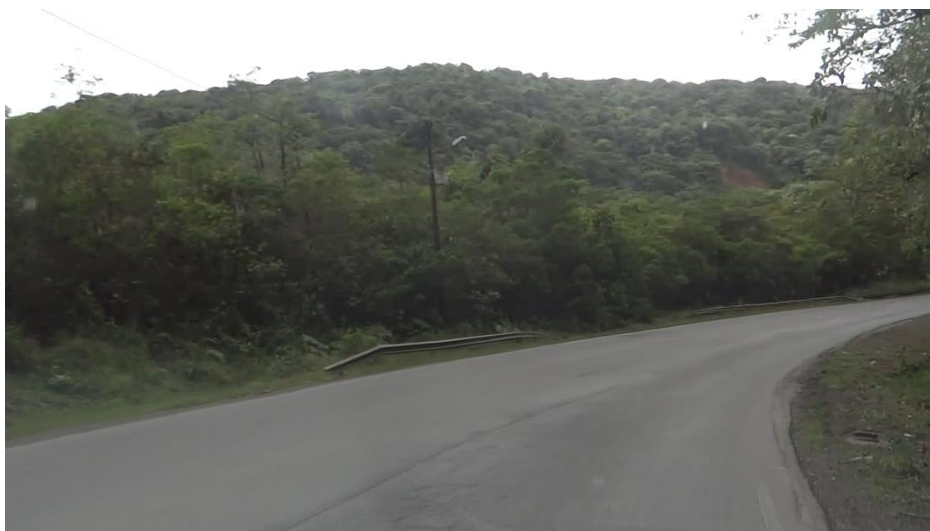
*Figura 46: Sitio de estudio*

En el sitio se observa una barrera impactada que en apariencia no cumple con las características pedidas, por lo que debe ser eliminada y sustituida por una nueva que sí cumpla con lo recomendado según diseño.

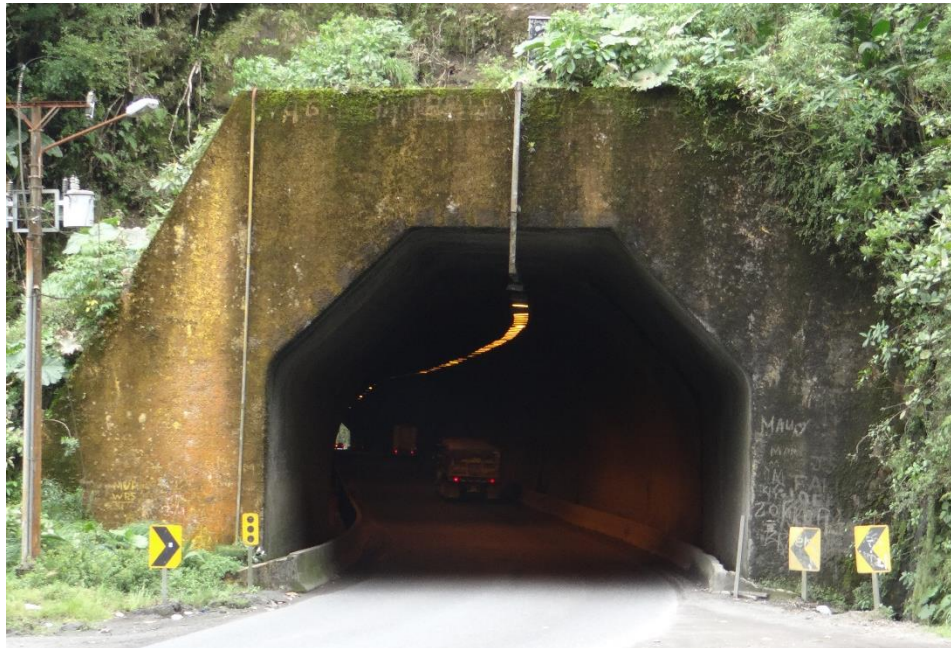
Figura 47: Sitio de estudio

En este caso se presenta el diseño de las entradas y salidas del Túnel Zurquí en ambos sentidos.

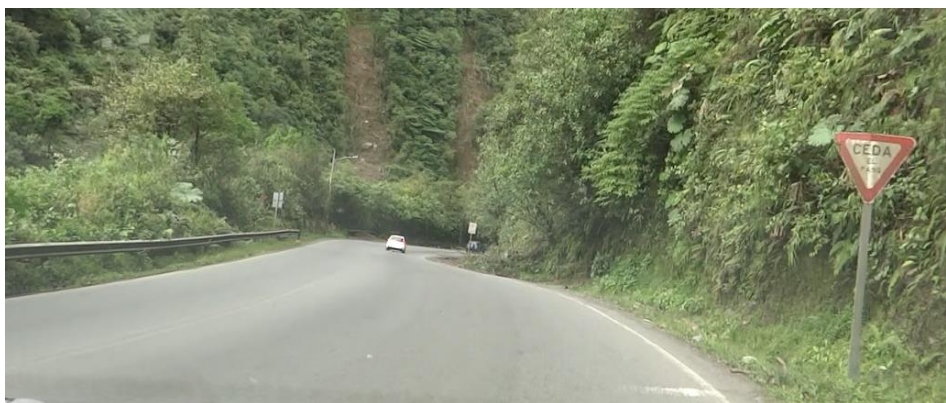
Figura 48: Sitio de estudio

En el sitio existe una barrera colocada; sin embargo, no se tiene información sobre si sus especificaciones cumplen con el resultado recomendado, se debe verificar si esta berrera clocada cumple con lo que se recomienda, de lo contrario debe sustituirse por una nueva que sí cumpla.

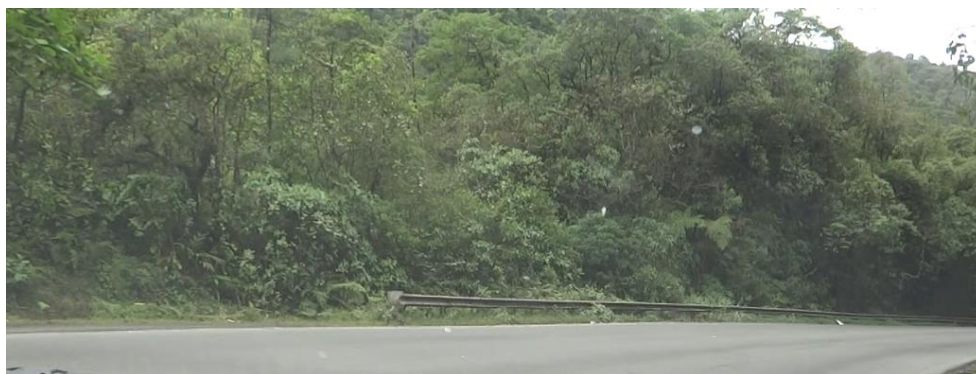
Figura 49: Sitio de estudio

En el sitio existe una barrera colocada; sin embargo, no se tiene información sobre si sus especificaciones cumplen con el resultado recomendado, se debe verificar si esta barrera colocada cumple con lo que se recomienda, de lo contrario debe sustituirse por una nueva que sí cumpla.

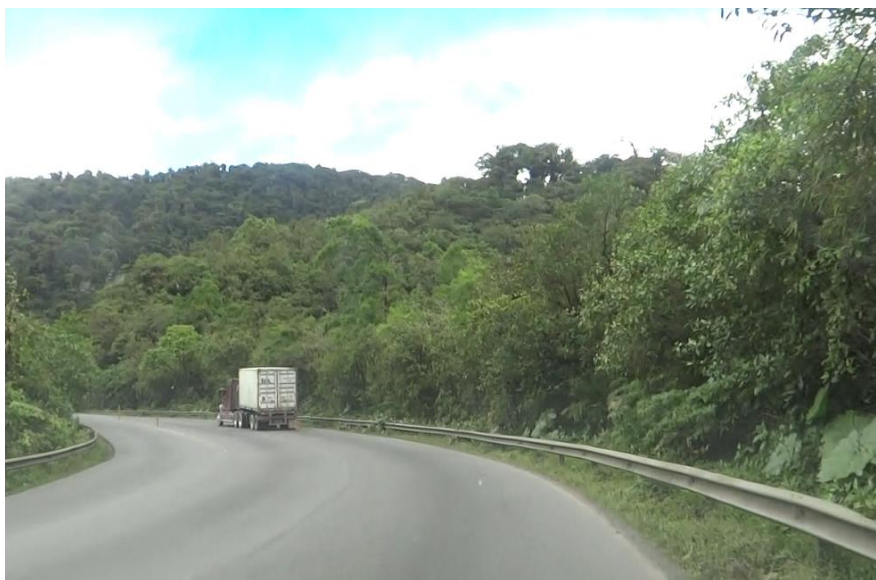
Figura 50: Sitio de estudio

En el punto analizado se observa una caída a precipicio en sentido Limón – San José.

En el sitio existe una barrera colocada; sin embargo, no se tiene información sobre si sus especificaciones cumplen con el resultado recomendado, se debe verificar si esta barrera colocada cumple con lo que se recomienda, de lo contrario debe sustituirse por una nueva que sí cumpla.

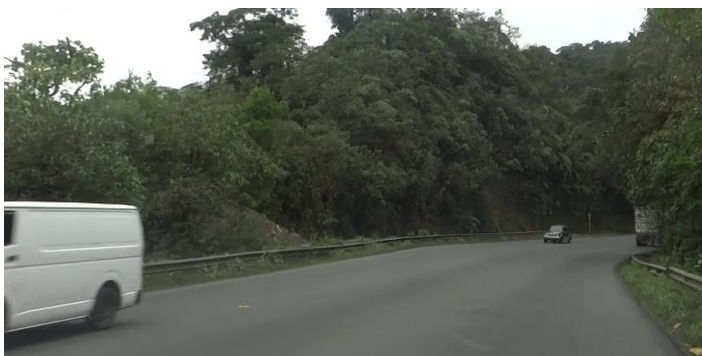
Figura 51: Sitio de estudio

En el punto analizado se observa una caída a precipicio en sentido San José - Limón. En el sitio se observa una barrera impactada que en apariencia no cumple con las características pedidas, por lo que debe ser eliminada y sustituida por una nueva que sí cumpla con lo recomendado según diseño.

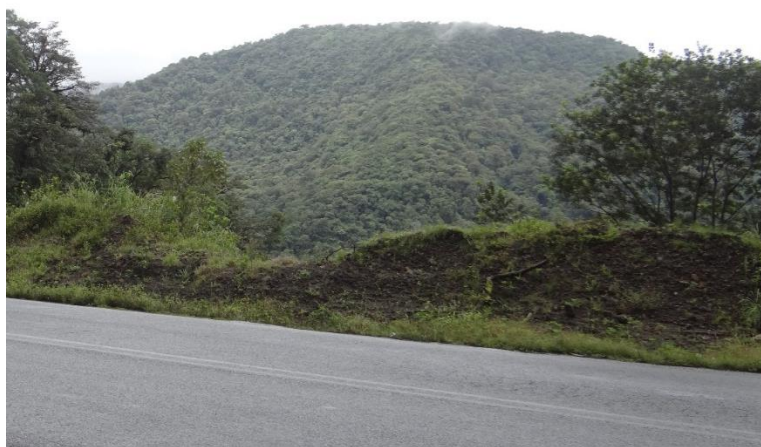
Figura 52: Sitio de estudio

En el punto analizado se observa una caída a precipicio en sentido San José - Limón. A continuación, se detalla la ubicación del punto de estudio y las condiciones geométricas de la margen de la carretera.

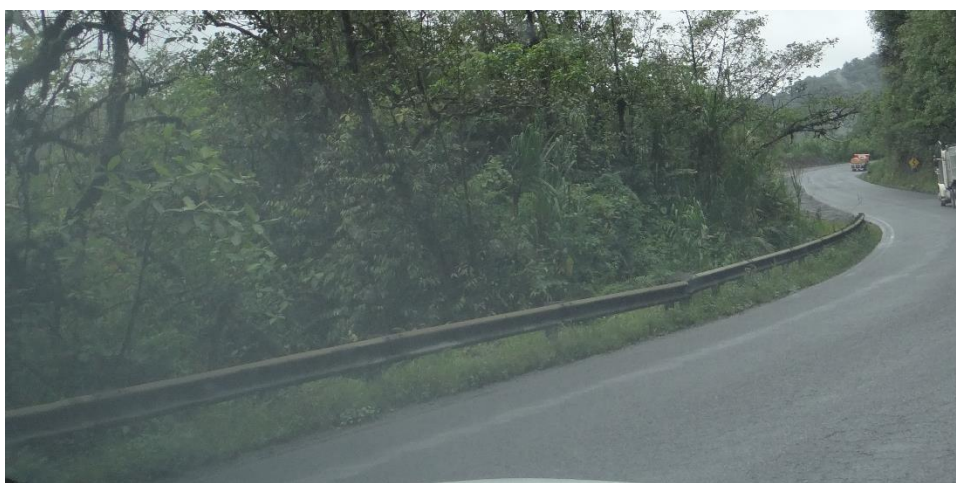
Figura 53: Sitio de estudio

En el sitio se observa una barrera impactada que en apariencia no cumple con las características pedidas, por lo que debe ser eliminada y sustituida por una nueva que sí cumpla con lo recomendado según diseño.

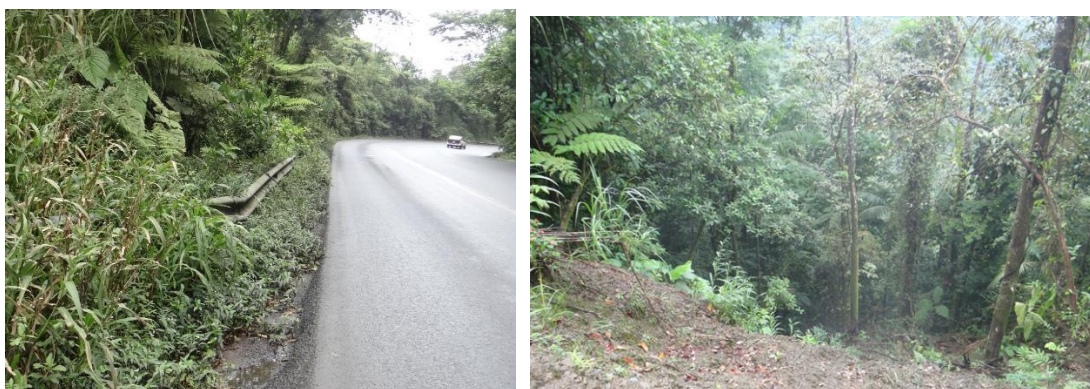
Figura 54: Sitio de estudio

En el punto analizado se observa una caída a precipicio en sentido San José - Limón. A continuación, se detalla la ubicación del punto de estudio y las condiciones geométricas de la margen de la carretera.

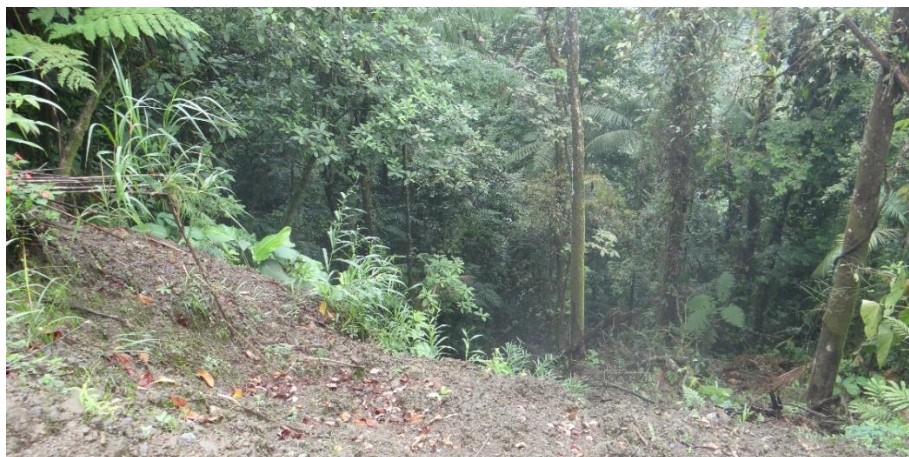
Figura 55: Sitio de estudio

En el punto analizado se observa una caída a precipicio en sentido San José - Limón. A continuación, se detalla la ubicación del punto de estudio y las condiciones geométricas de la margen de la carretera.

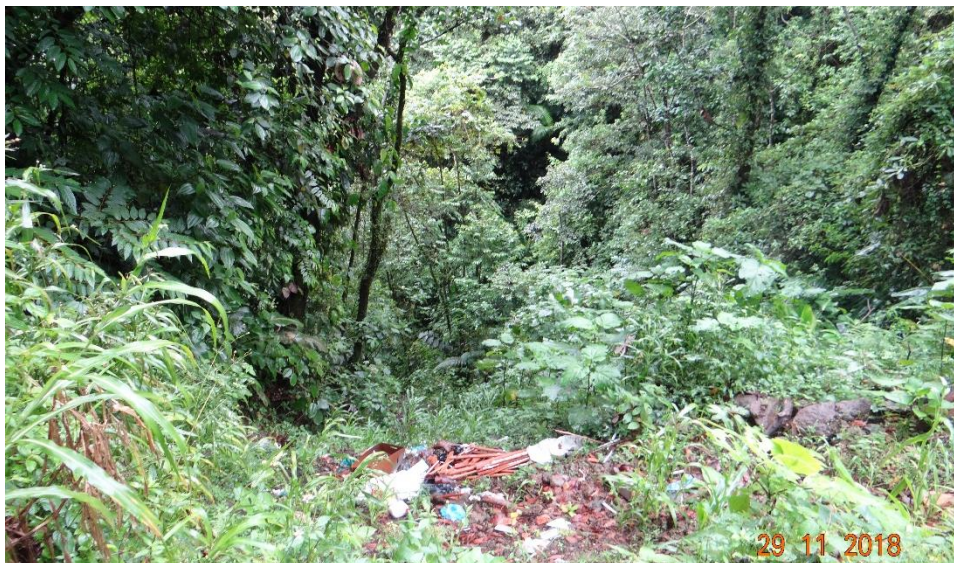
Figura 56: Sitio de estudio

En el punto analizado se observa una caída a precipicio en sentido San José - Limón. A continuación, se detalla la ubicación del punto de estudio y las condiciones geométricas de la margen de la carretera.
