# Diseño de sistemas de contención vehicular sobre la Ruta Nacional N° 32

MOPT-03-05-01-0796-2022

| <b>3. Título y subtítulo</b><br>Diseño de sistemas de contención vehicular sobre la Ruta Nacional N° 32, de la Intersección La República a Intersección Río Frío de Sarapiquí | | <b>4. Fecha del informe</b><br>Diciembre, 2022 | |

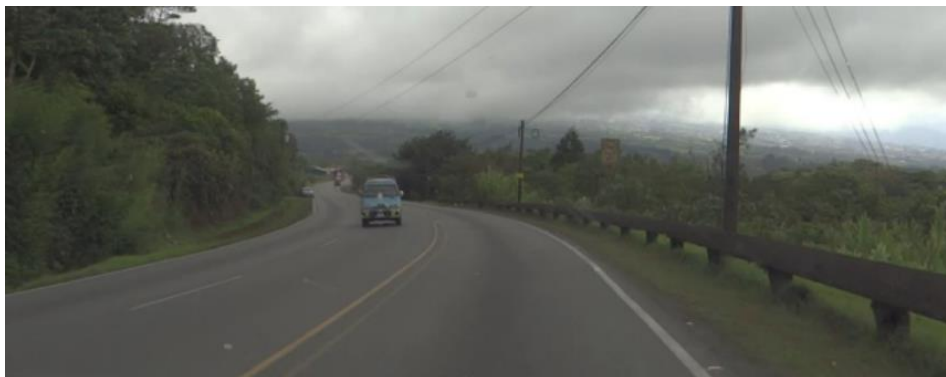
Figura 57: Sitio de estudio

En el sitio se observa una barrera en concreto que no cumple con las características pedidas, por lo que debe ser eliminada y sustituida por una nueva que sí cumpla con lo recomendado según diseño.

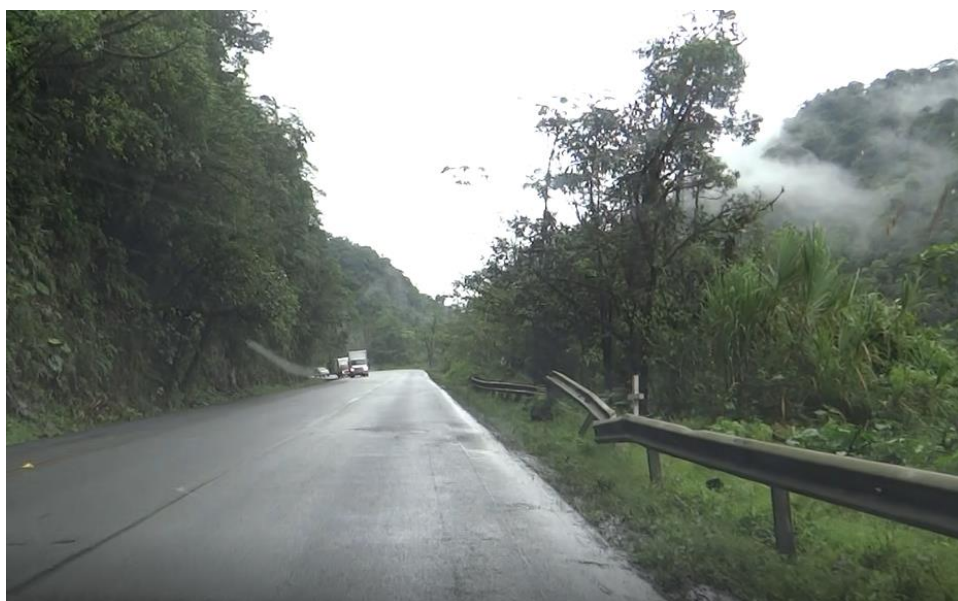
Figura 58: Sitio de estudio

En el sitio se observa una barrera impactada, por lo que debe ser eliminada y sustituida por una nueva que cumpla con lo recomendado según diseño.

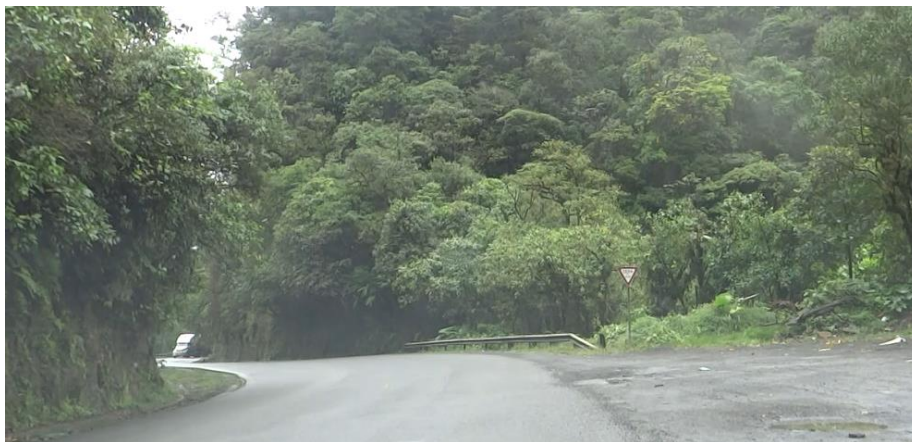
Figura 59: Sitio de estudio

En el sitio existe una barrera colocada; sin embargo, no se tiene información sobre si sus especificaciones cumplen con el resultado recomendado, se debe verificar si esta berrera clocada cumple con lo que se recomienda, de lo contrario debe sustituirse por una nueva que sí cumpla.

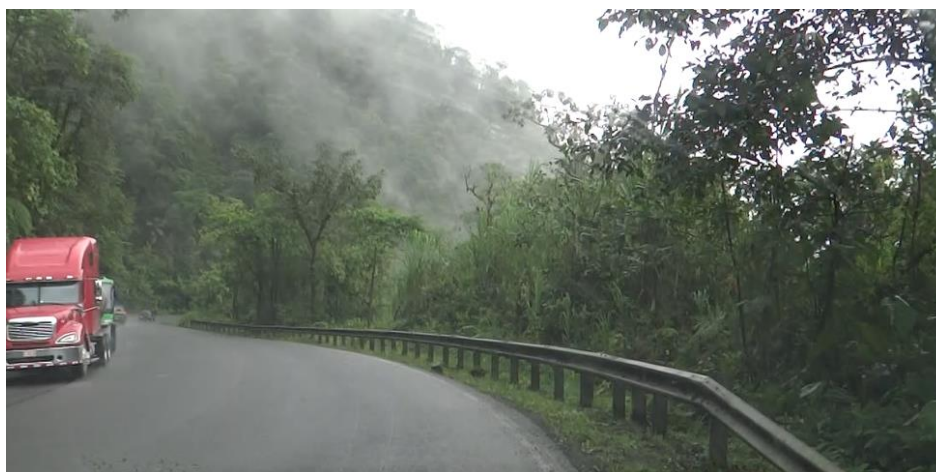
Figura 60: Sitio de estudio

En el sitio existe una barrera colocada; sin embargo, no se tiene información sobre si sus especificaciones cumplen con el resultado recomendado, se debe verificar si esta barrera colocada cumple con lo que se recomienda, de lo contrario debe sustituirse por una nueva que sí cumpla.

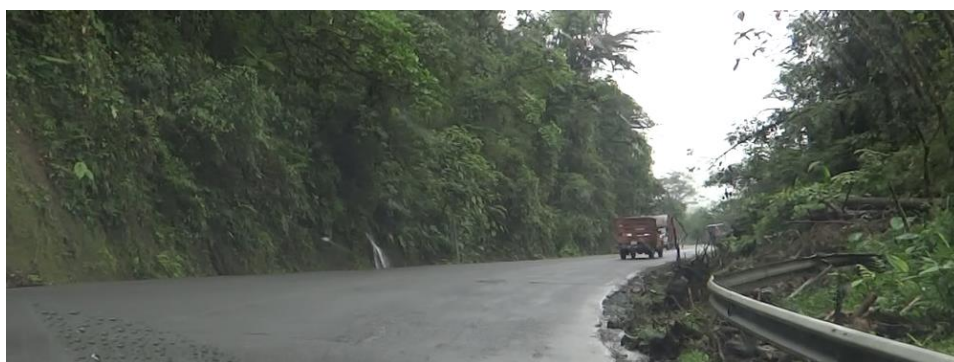
Figura 61: Sitio de estudio

En el sitio existe una barrera colocada; sin embargo, no se tiene información sobre si sus especificaciones cumplen con el resultado recomendado, se debe verificar si esta berrera clocada cumple con lo que se recomienda, de lo contrario debe sustituirse por una nueva que sí cumpla.

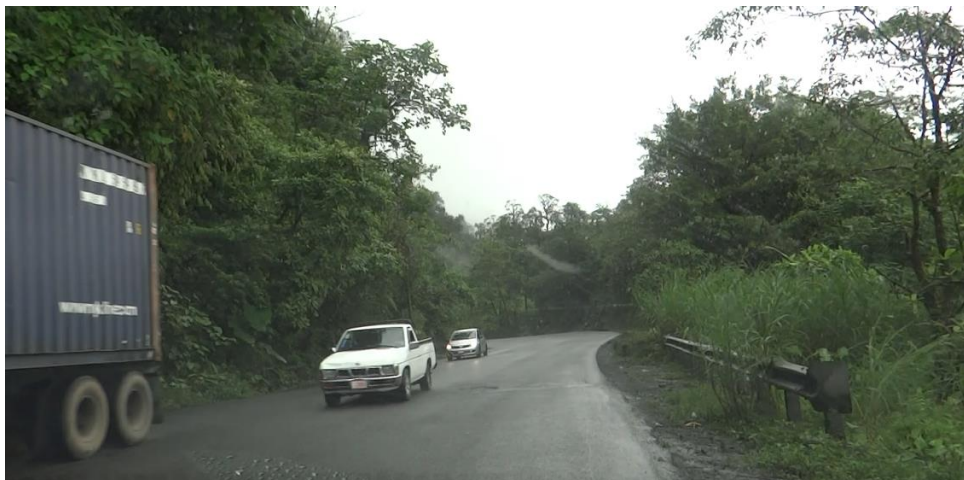
Figura 62: Sitio de estudio

En el sitio existe una barrera colocada; sin embargo, no se tiene información sobre si sus especificaciones cumplen con el resultado recomendado, se debe verificar si esta barrera colocada cumple con lo que se recomienda, de lo contrario debe sustituirse por una nueva que sí cumpla.

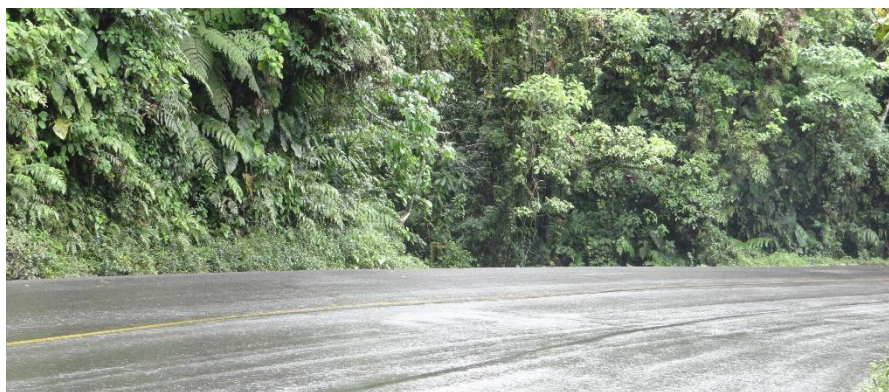
Figura 63: Sitio de estudio

En el punto analizado se observa un paso de alcantarilla con canal abierto en sentido San José – Limón. A continuación, se detalla la ubicación del punto de estudio y las condiciones geométricas de la margen de la carretera.

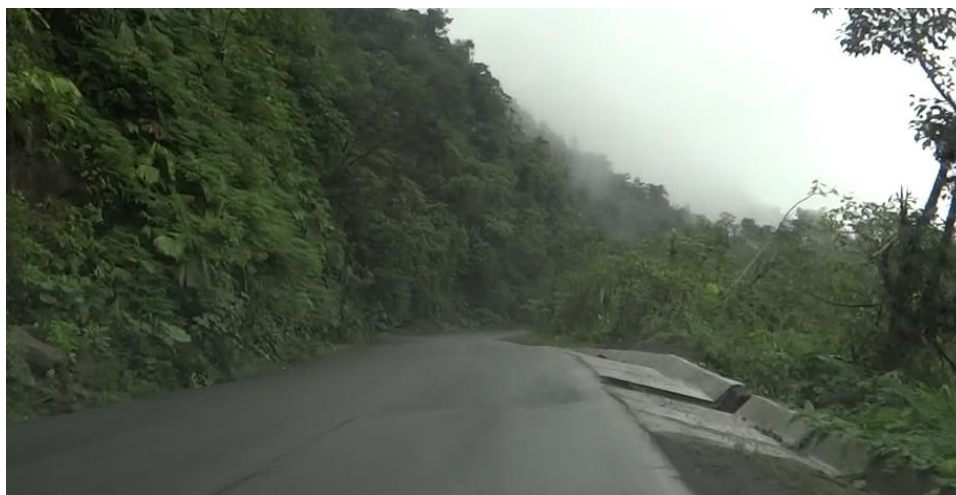
Figura 64: Sitio de estudio

En el punto analizado se observa una caída a precipicio en sentido Limón - San José. A continuación, se detalla la ubicación del punto de estudio y las condiciones geométricas de la margen de la carretera.

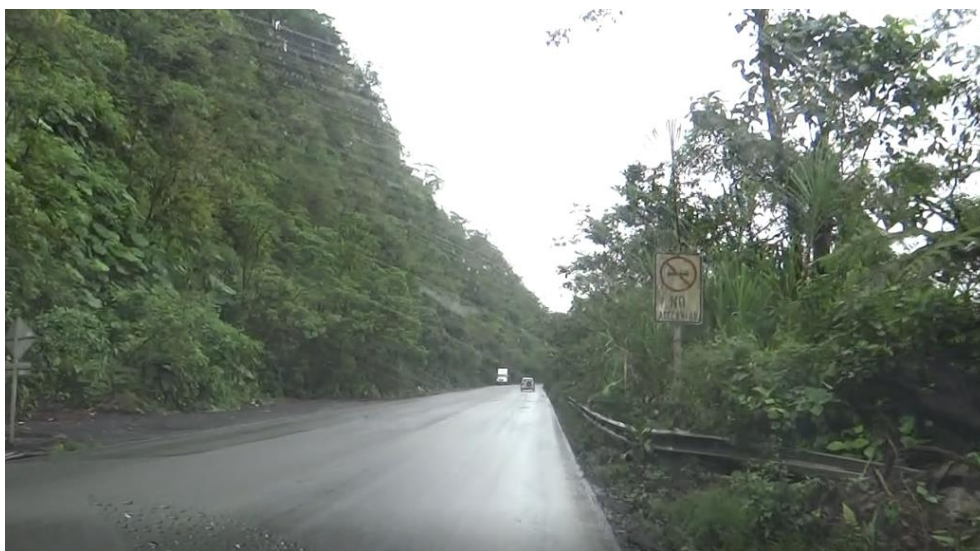
*Figura 65: Sitio de estudio*

En el sitio existe una barrera colocada; sin embargo, no se tiene información sobre si sus especificaciones cumplen con el resultado recomendado, se debe verificar si esta barrera colocada cumple con lo que se recomienda, de lo contrario debe sustituirse por una nueva que sí cumpla.

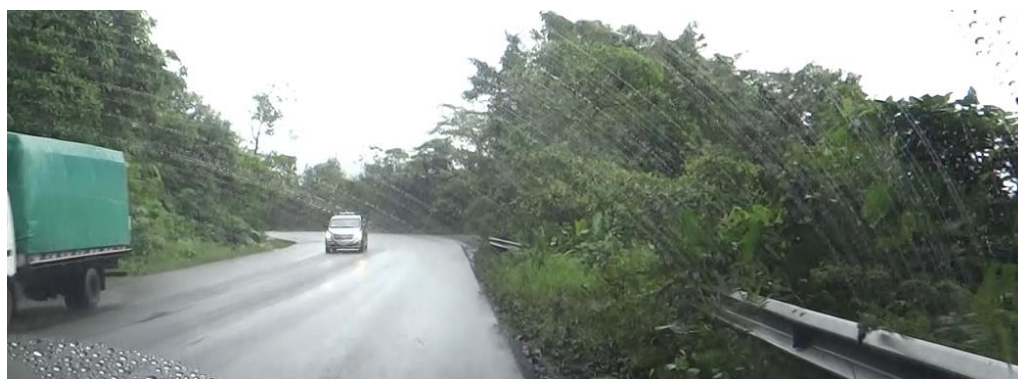
Figura 66: Sitio de estudio

En el sitio existe una barrera colocada; sin embargo, no se tiene información sobre si sus especificaciones cumplen con el resultado recomendado, se debe verificar si esta barrera colocada cumple con lo que se recomienda, de lo contrario debe sustituirse por una nueva que sí cumpla.

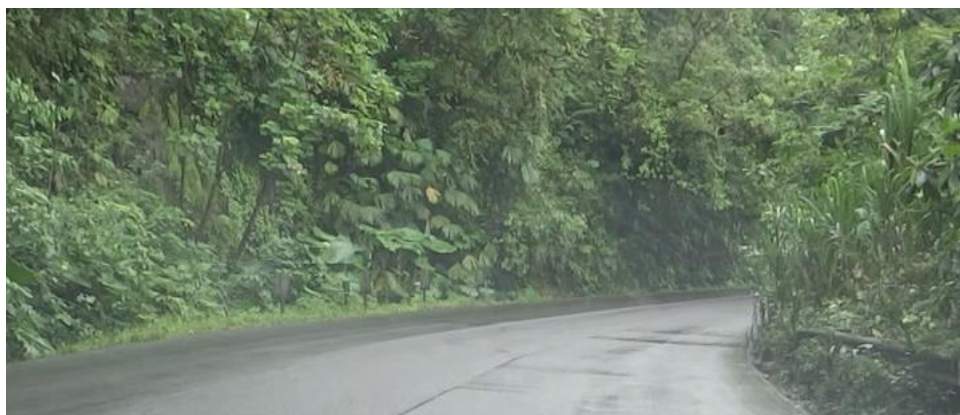
Figura 67: Sitio de estudio

En el punto analizado se observa un paso de alcantarilla en sentido San José - Limón. A continuación, se detalla la ubicación del punto de estudio y las condiciones geométricas de la margen de la carretera.

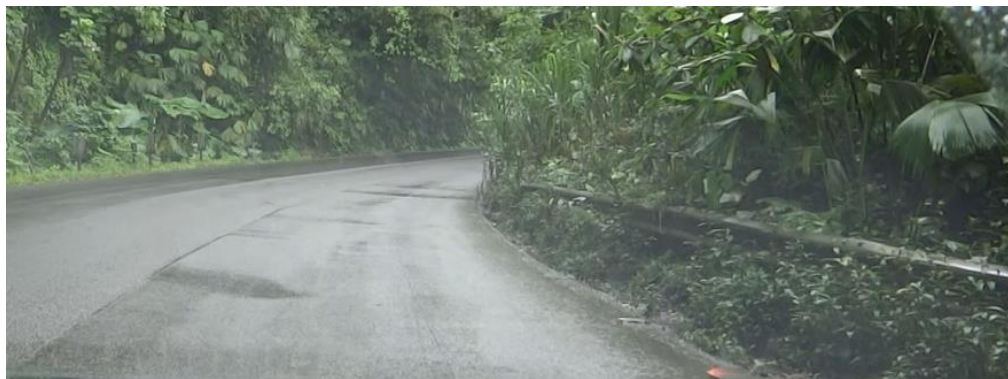
Figura 68: Sitio de estudio

En el sitio existe una barrera colocada; sin embargo, no se tiene información sobre si sus especificaciones cumplen con el resultado recomendado, se debe verificar si esta barrera colocada cumple con lo que se recomienda, de lo contrario debe sustituirse por una nueva que sí cumpla.

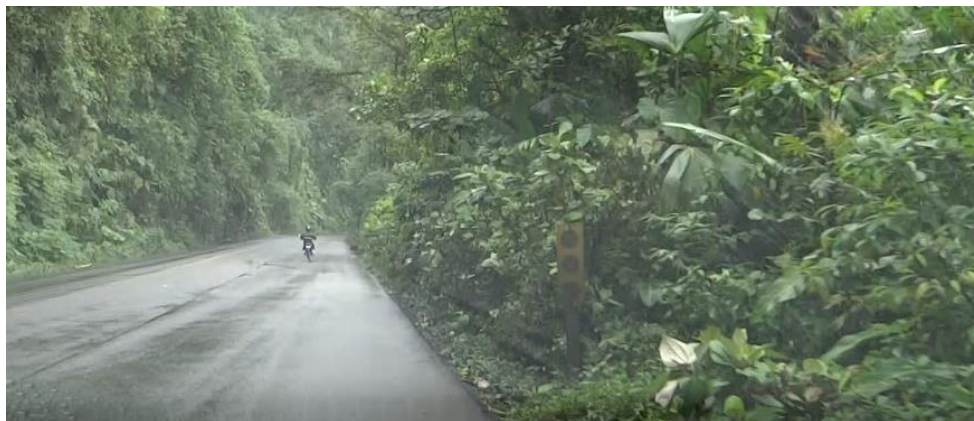
Figura 69: Sitio de estudio

En el punto analizado se observa una caída a precipicio en sentido Limón - San José. A continuación, se detalla la ubicación del punto de estudio y las condiciones geométricas de la margen de la carretera.

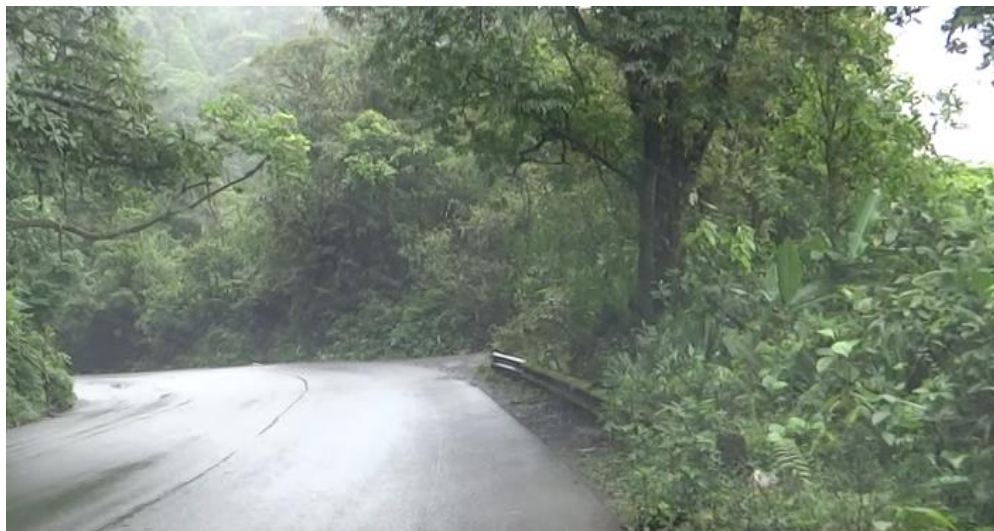
Figura 71: Sitio de estudio

En el sitio existe una barrera colocada; sin embargo, no se tiene información sobre si sus especificaciones cumplen con el resultado recomendado, se debe verificar si esta berrera clocada cumple con lo que se recomienda, de lo contrario debe sustituirse por una nueva que sí cumpla.

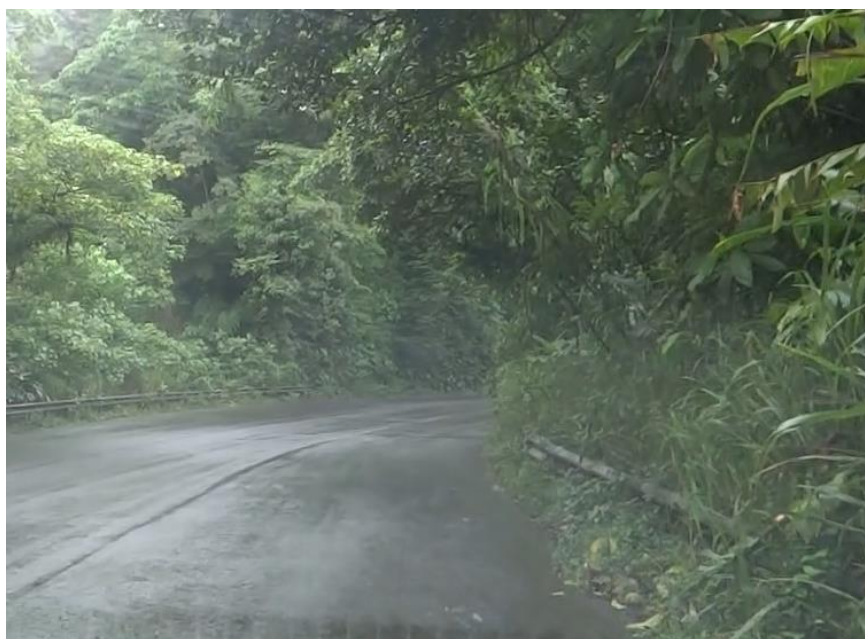
*Figura 72: Sitio de estudio*

En el sitio existe una barrera colocada; sin embargo, no se tiene información sobre si sus especificaciones cumplen con el resultado recomendado, se debe verificar si esta barrera colocada cumple con lo que se recomienda, de lo contrario debe sustituirse por una nueva que sí cumpla.

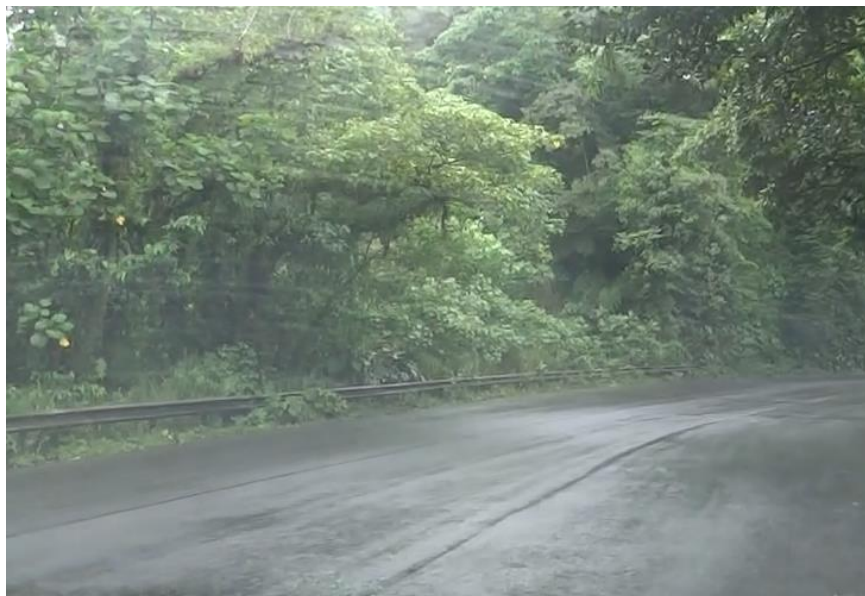
Figura 73: Sitio de estudio

En el sitio existe una barrera colocada; sin embargo, no se tiene información sobre si sus especificaciones cumplen con el resultado recomendado, se debe verificar si esta berrera clocada cumple con lo que se recomienda, de lo contrario debe sustituirse por una nueva que sí cumpla.

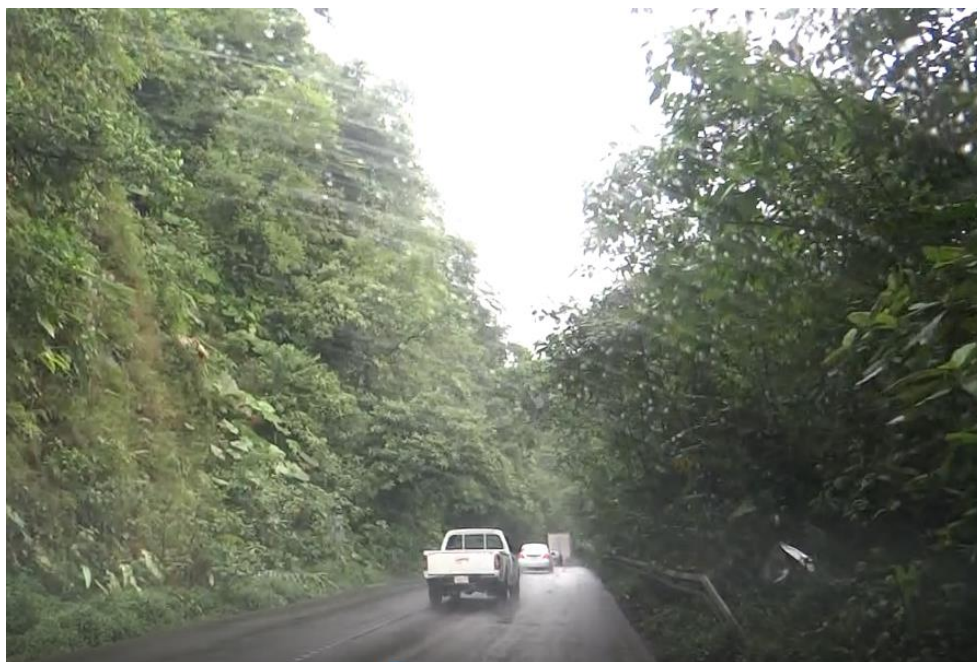
Figura 74: Sitio de estudio

En el sitio existe una barrera colocada; sin embargo, no se tiene información sobre si sus especificaciones cumplen con el resultado recomendado, se debe verificar si esta barrera colocada cumple con lo que se recomienda, de lo contrario debe sustituirse por una nueva que sí cumpla.

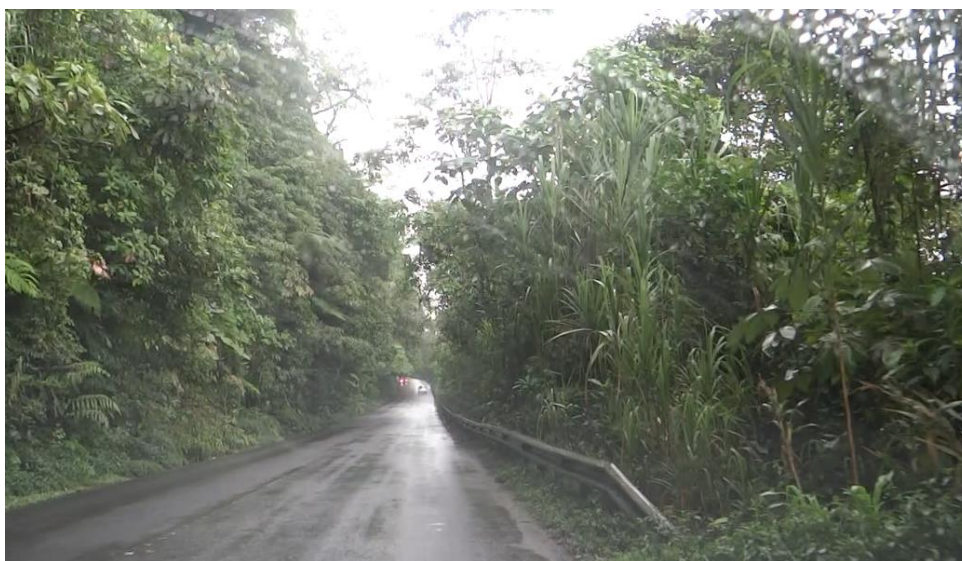
*Figura 75: Sitio de estudio*

En el sitio existe una barrera colocada; sin embargo, no se tiene información sobre si sus especificaciones cumplen con el resultado recomendado, se debe verificar si esta barrera colocada cumple con lo que se recomienda, de lo contrario debe sustituirse por una nueva que sí cumpla.

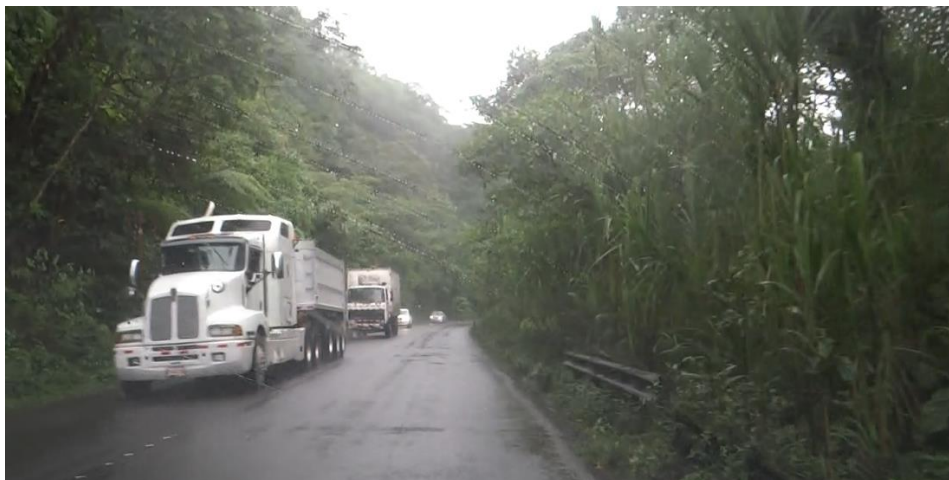
Figura 76: Sitio de estudio

En el sitio existe una barrera colocada; sin embargo, no se tiene información sobre si sus especificaciones cumplen con el resultado recomendado, se debe verificar si esta barrera colocada cumple con lo que se recomienda, de lo contrario debe sustituirse por una nueva que sí cumpla.

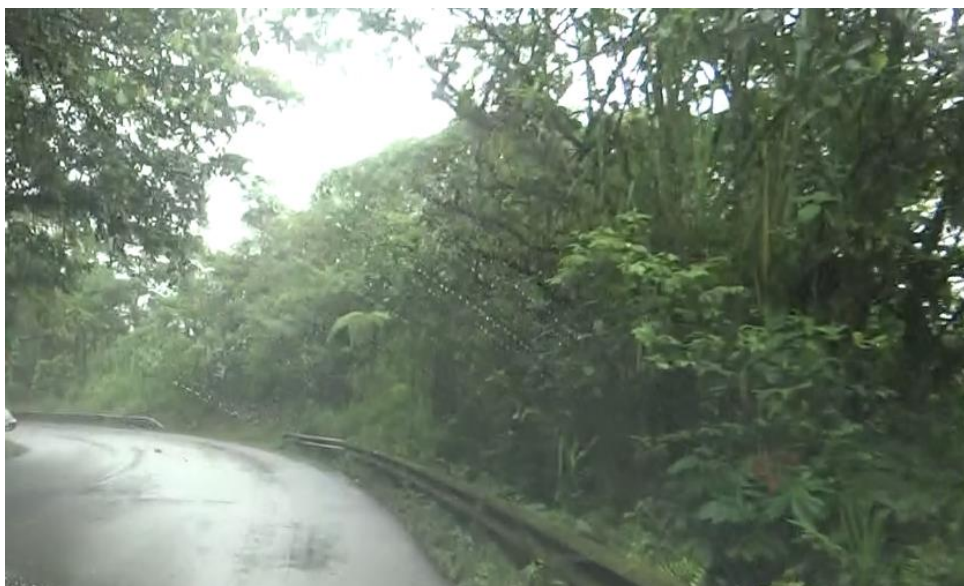
Figura 77: Sitio de estudio

En el sitio existe una barrera colocada; sin embargo, no se tiene información sobre si sus especificaciones cumplen con el resultado recomendado, se debe verificar si esta barrera colocada cumple con lo que se recomienda, de lo contrario debe sustituirse por una nueva que sí cumpla.

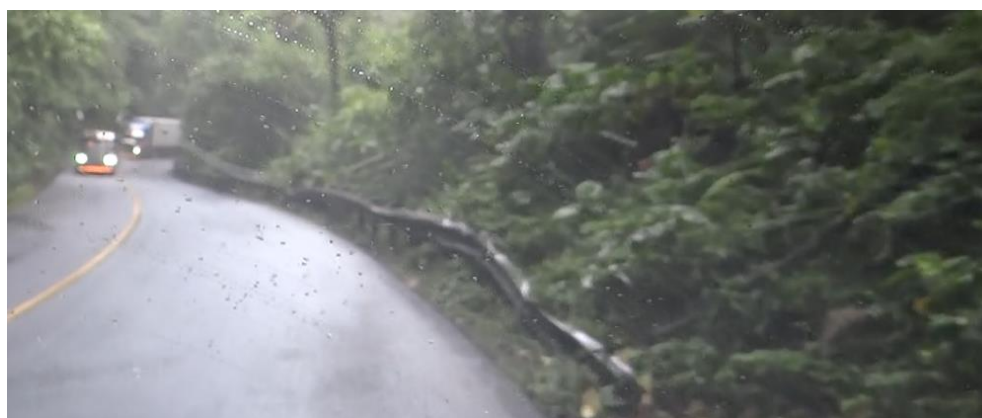
Figura 78: Sitio de estudio

En el sitio existe una barrera colocada; sin embargo, no se tiene información sobre si sus especificaciones cumplen con el resultado recomendado, se debe verificar si esta barrera colocada cumple con lo que se recomienda, de lo contrario debe sustituirse por una nueva que sí cumpla.

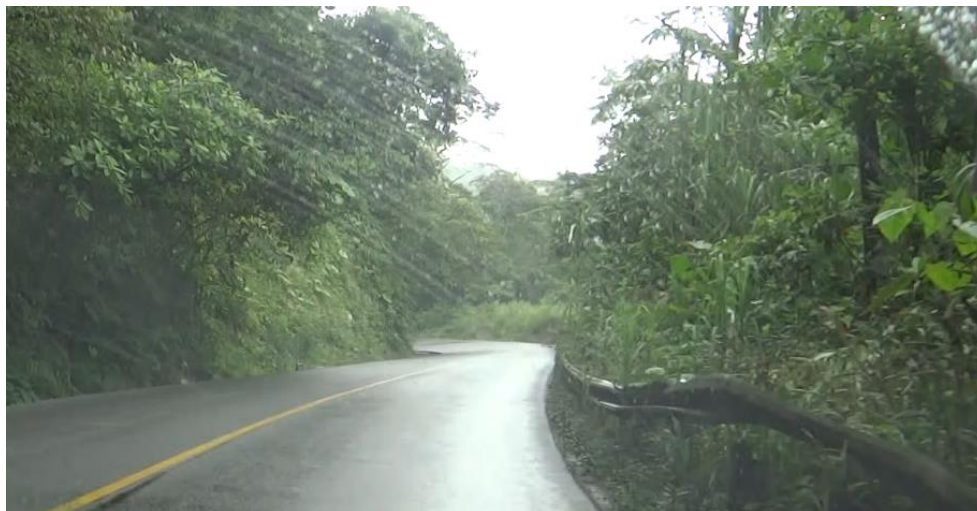
Figura 79: Sitio de estudio

En el sitio existe una barrera colocada que, además de estar impactada, no se tiene información sobre si sus especificaciones cumplen con el resultado recomendado, se debe verificar si esta berrera clocada cumple con lo que se recomienda, de lo contrario debe sustituirse por una nueva que sí cumpla.

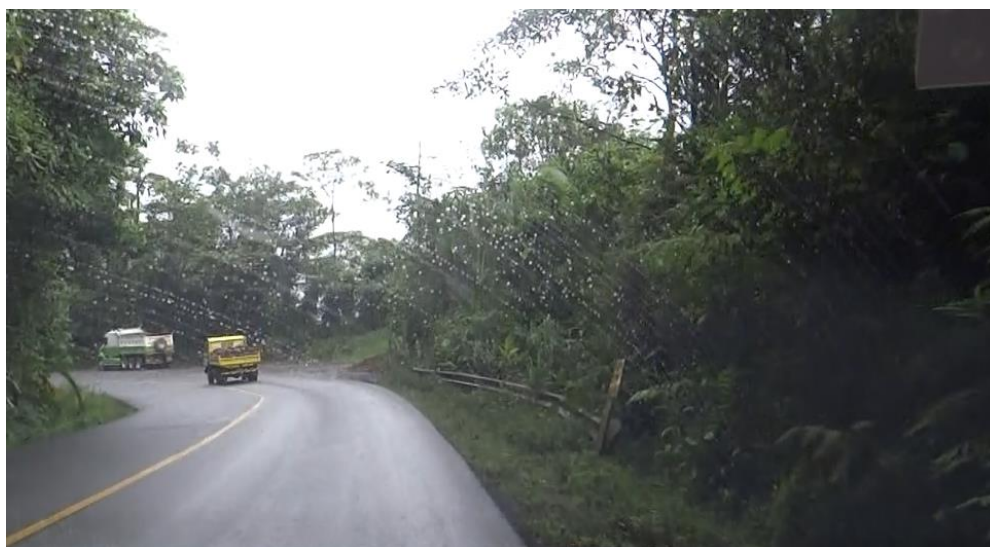
*Figura 80: Sitio de estudio*

En el sitio existe una barrera colocada; sin embargo, no se tiene información sobre si sus especificaciones cumplen con el resultado recomendado, se debe verificar si esta barrera colocada cumple con lo que se recomienda, de lo contrario debe sustituirse por una nueva que sí cumpla.

| Estacionamiento | Coordenadas | Descripción del tramo | Obstáculo |
|---|---|---|---|
| 32+900 | 502956,54 E | Caída a precipicio | No sobresale del terreno |

| Diseño de SCV / Limón - San José | | | | |
|---|---|---|---|---|
| Lateral | NCC5 / TL5, TL6 | Semirrígido | Caída a precipicio | 1 |

| Diseño de SCV antes del obstáculo | | | | |
|---|---|---|---|---|
| Longitud total de la barrera (m) | | | 145,00 | |

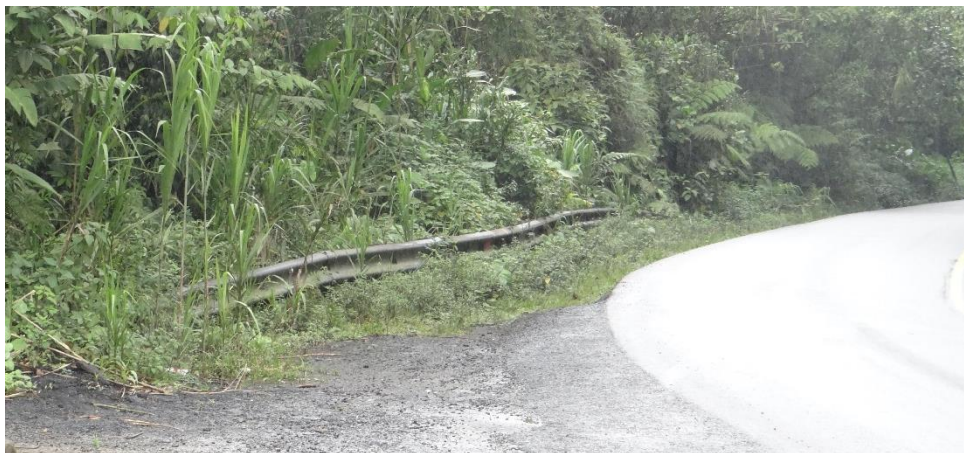
Figura 81: Sitio de estudio

En el punto analizado se observa un paso de agua con curva pronunciada en la carretera en sentido San José - Limón.

En el sitio existe una barrera colocada; sin embargo, no se tiene información sobre si sus especificaciones cumplen con el resultado recomendado, se debe verificar si esta berrera clocada cumple con lo que se recomienda, de lo contrario debe sustituirse por una nueva que sí cumpla.

| Estacionamiento | Coordenadas | Descripción del tramo | Obstáculo |
|---|---|---|---|
| 32+900 | 502956,54 E | Paso de agua en curva pronunciada | No sobresale del terreno |

| Diseño de SCV / San José - Limón | | | | |
|---|---|---|---|---|
| Lateral | NCC2 / H1 | Semirrígido | Paso de agua en curva pronunciada | 2 |

| Diseño de SCV antes del obstáculo | | | | |
|---|---|---|---|---|
| Longitud total de la barrera (m) | | | 85,00 | |

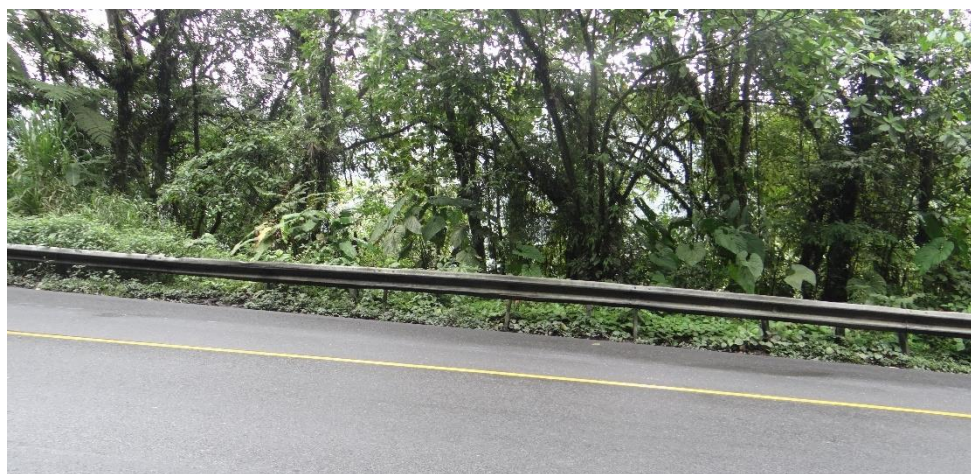
Figura 82: Sitio de estudio

En el punto analizado se observa una caída a precipicio en sentido Limón - San José.

En el sitio existe una barrera colocada; sin embargo, no se tiene información sobre si sus especificaciones cumplen con el resultado recomendado, se debe verificar si esta barrera colocada cumple con lo que se recomienda, de lo contrario debe sustituirse por una nueva que sí cumpla.

| Estacionamiento | Coordenadas | Descripción del tramo | Obstáculo |
|---|---|---|---|
| 33+200 | 502820,14 E | Caída a precipicio | No sobresale del terreno |

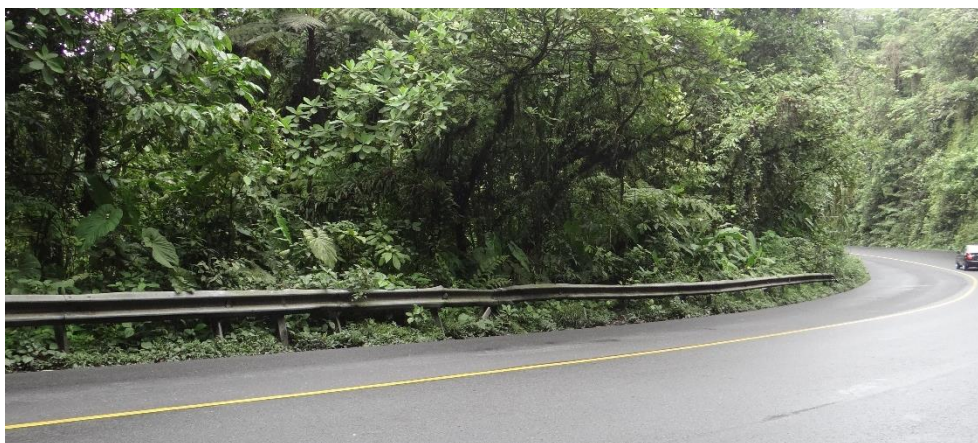
Figura 83: Sitio de estudio

En el sitio existe una barrera colocada; sin embargo, no se tiene información sobre si sus especificaciones cumplen con el resultado recomendado, se debe verificar si esta barrera colocada cumple con lo que se recomienda, de lo contrario debe sustituirse por una nueva que sí cumpla.

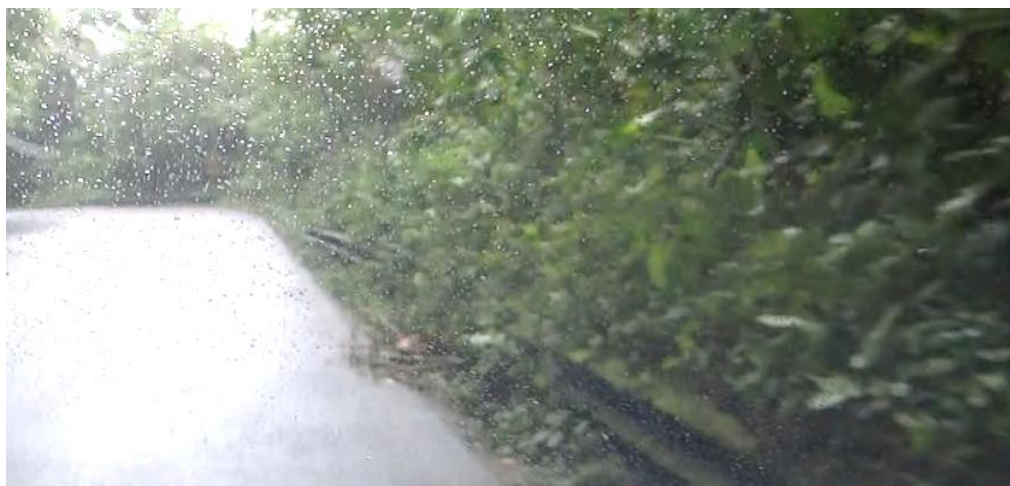
Figura 84: Sitio de estudio

En el sitio existe una barrera colocada; sin embargo, no se tiene información sobre si sus especificaciones cumplen con el resultado recomendado, se debe verificar si esta berrera clocada cumple con lo que se recomienda, de lo contrario debe sustituirse por una nueva que sí cumpla.

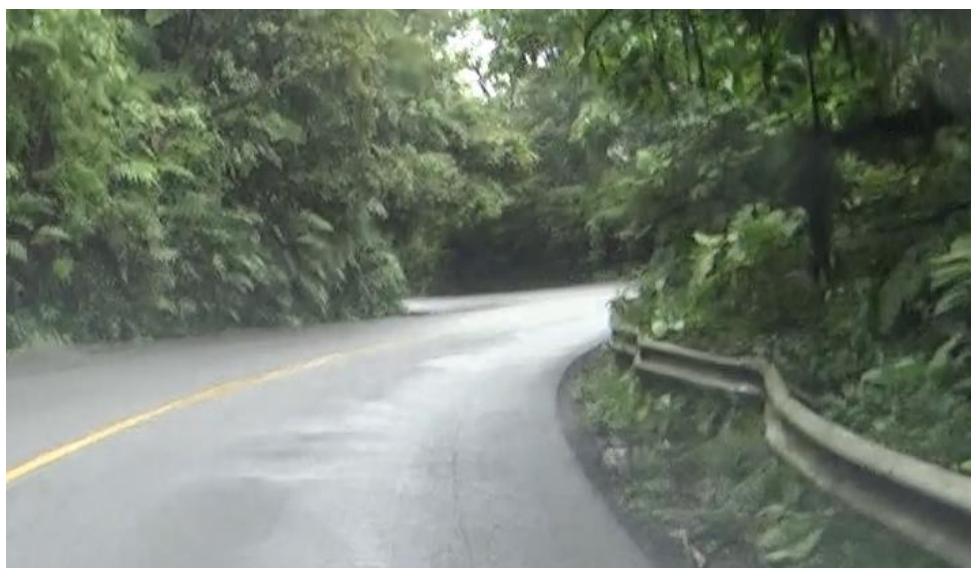
*Figura 85: Sitio de estudio*

En el sitio existe una barrera colocada; sin embargo, no se tiene información sobre si sus especificaciones cumplen con el resultado recomendado, se debe verificar si esta barrera colocada cumple con lo que se recomienda, de lo contrario debe sustituirse por una nueva que sí cumpla.

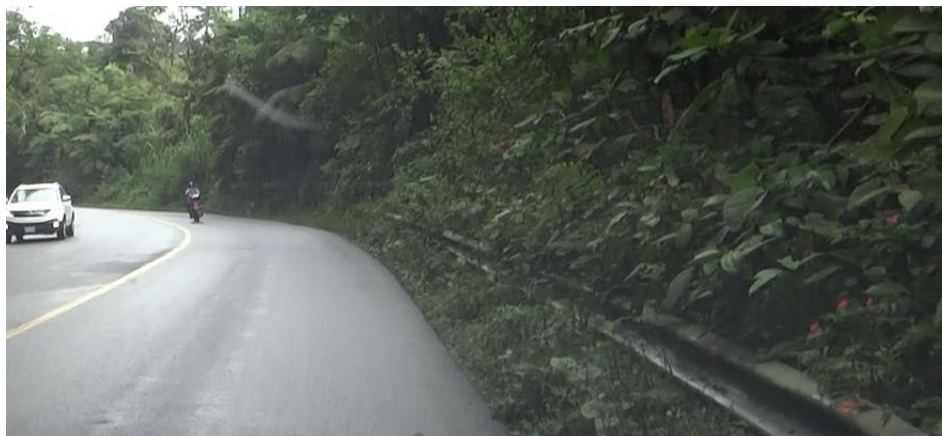
Figura 86: Sitio de estudio

En el sitio existe una barrera colocada; sin embargo, no se tiene información sobre si sus especificaciones cumplen con el resultado recomendado, se debe verificar si esta berrera clocada cumple con lo que se recomienda, de lo contrario debe sustituirse por una nueva que sí cumpla.

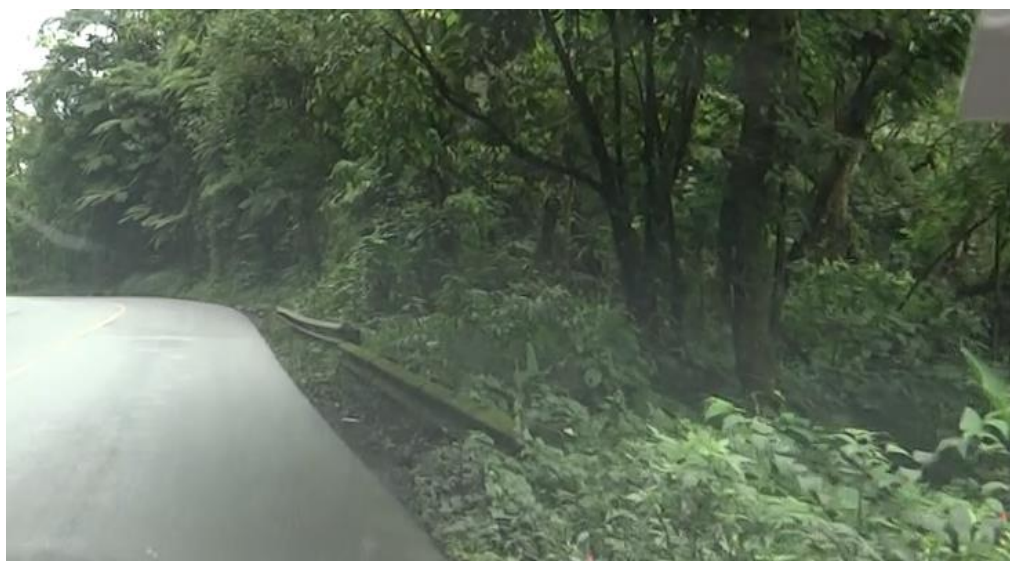
*Figura 87: Sitio de estudio*

En el sitio existe una barrera colocada; sin embargo, no se tiene información sobre si sus especificaciones cumplen con el resultado recomendado, se debe verificar si esta barrera colocada cumple con lo que se recomienda, de lo contrario debe sustituirse por una nueva que sí cumpla.

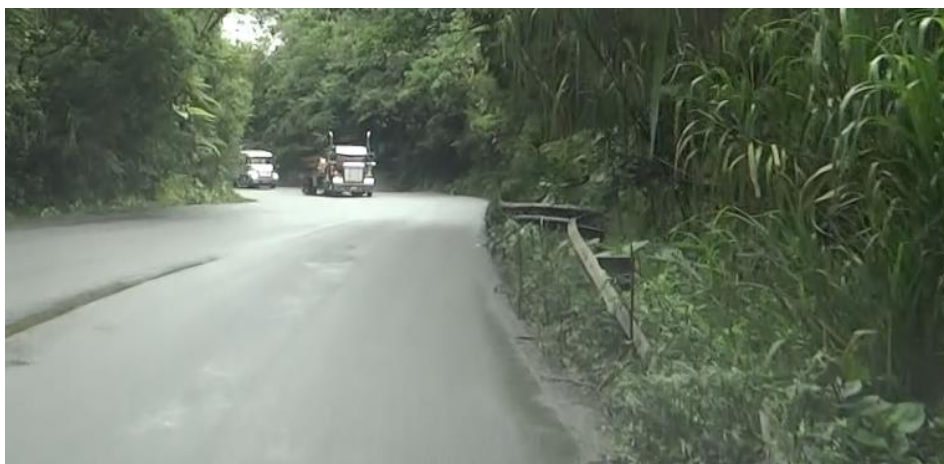
Figura 88: Sitio de estudio

En el sitio existe una barrera colocada; sin embargo, no se tiene información sobre si sus especificaciones cumplen con el resultado recomendado, se debe verificar si esta berrera clocada cumple con lo que se recomienda, de lo contrario debe sustituirse por una nueva que sí cumpla.

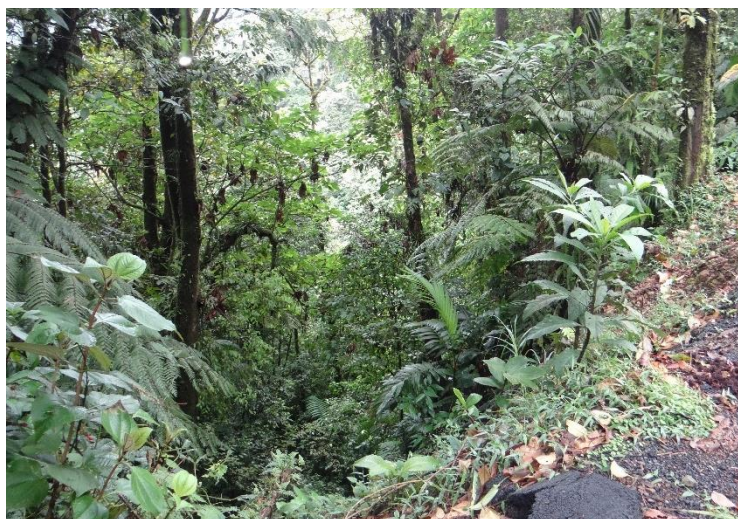
Figura 89: Sitio de estudio

En el punto analizado se observa una caída a precipicio en sentido San José - Limón. A continuación, se detalla la ubicación del punto de estudio y las condiciones geométricas de la margen de la carretera.

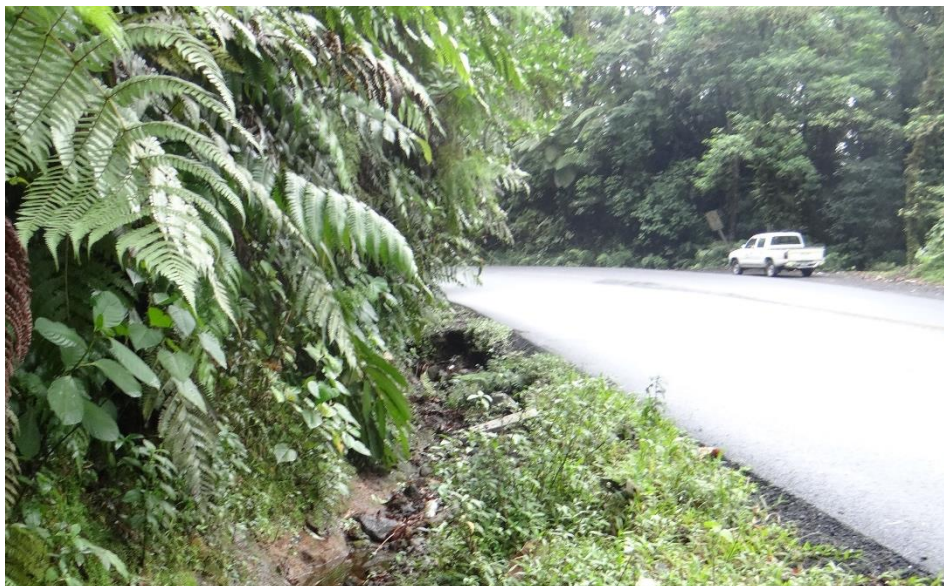
Figura 90: Sitio de estudio

En el punto analizado se observa un paso de alcantarilla con canal abierto en sentido Limón - San José. A continuación, se detalla la ubicación del punto de estudio y las condiciones geométricas de la margen de la carretera.

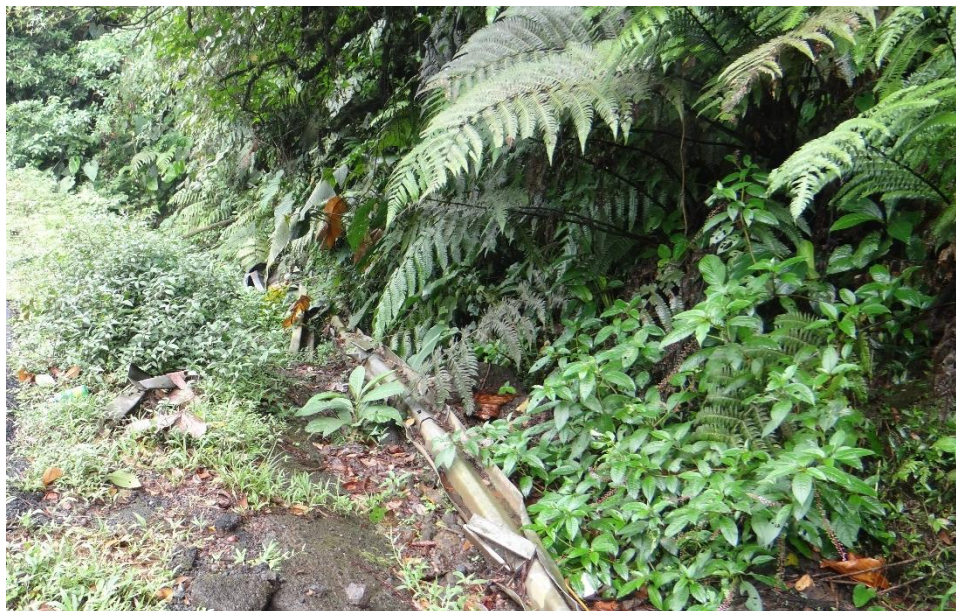
Figura 91: Sitio de estudio

En el punto analizado se observa un paso de alcantarilla con canal abierto en sentido San José - Limón. A continuación, se detalla la ubicación del punto de estudio y las condiciones geométricas de la margen de la carretera.

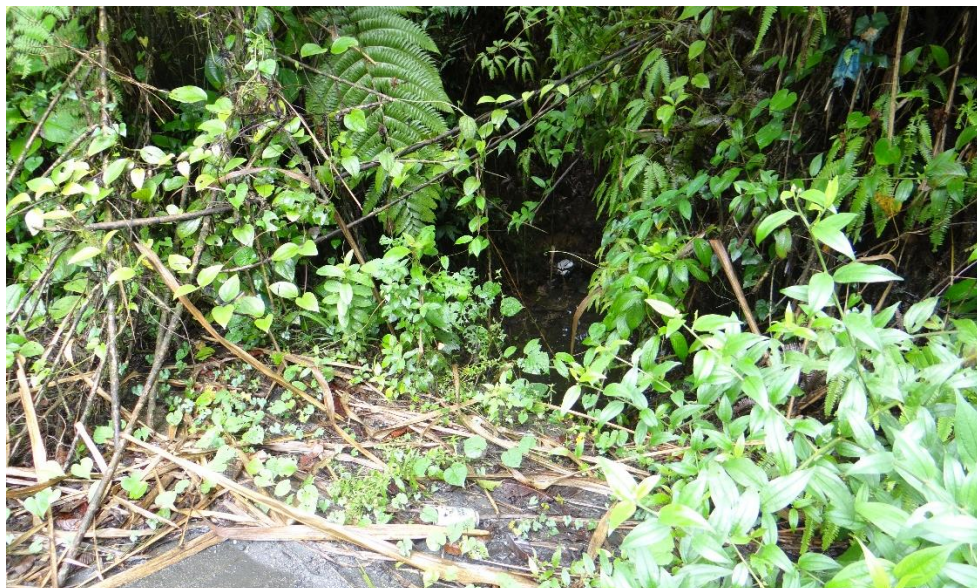
Figura 92: Sitio de estudio

En el punto analizado se observa un paso de alcantarilla con canal abierto en sentido Limón - San José. A continuación, se detalla la ubicación del punto de estudio y las condiciones geométricas de la margen de la carretera.

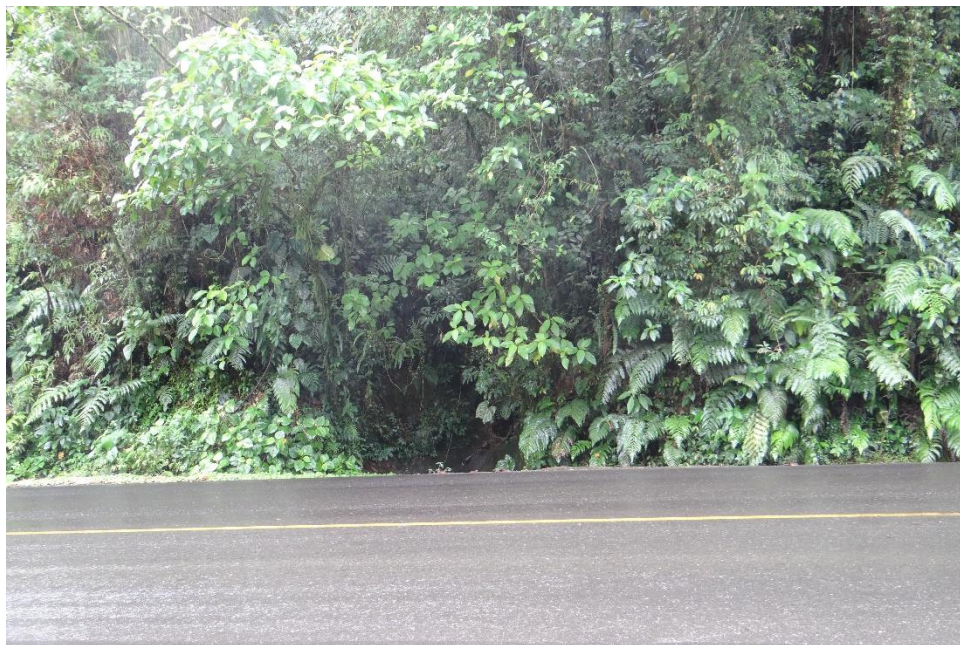
Figura 93: Sitio de estudio

En el punto analizado se observa un paso de alcantarilla con canal abierto en sentido San José - Limón. A continuación, se detalla la ubicación del punto de estudio y las condiciones geométricas de la margen de la carretera.

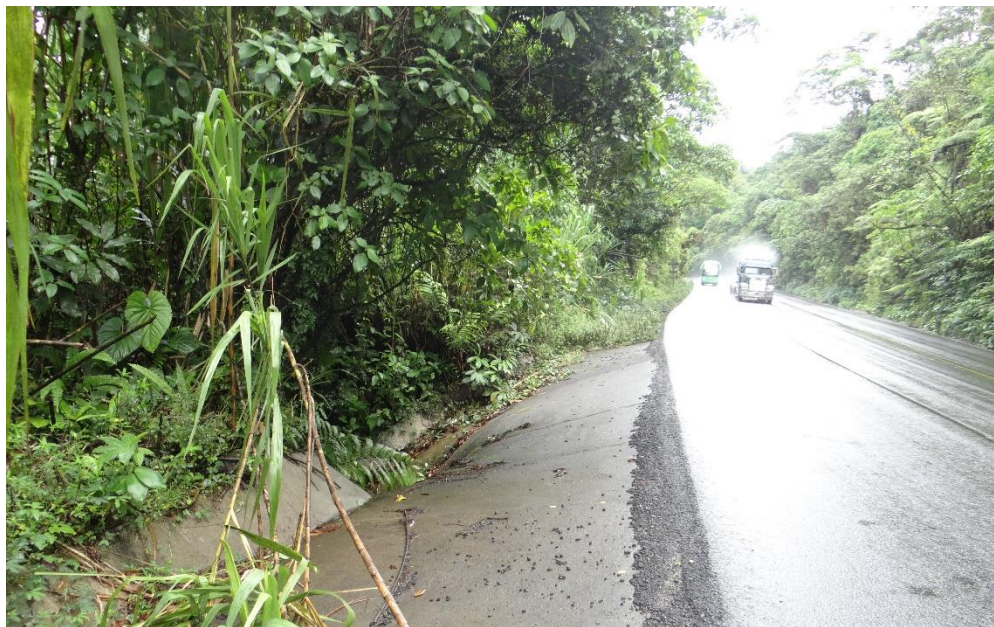
Figura 94: Sitio de estudio

En el punto analizado se observa paso de alcantarilla con canal abierto en sentido Limón - San José. A continuación, se detalla la ubicación del punto de estudio y las condiciones geométricas de la margen de la carretera.

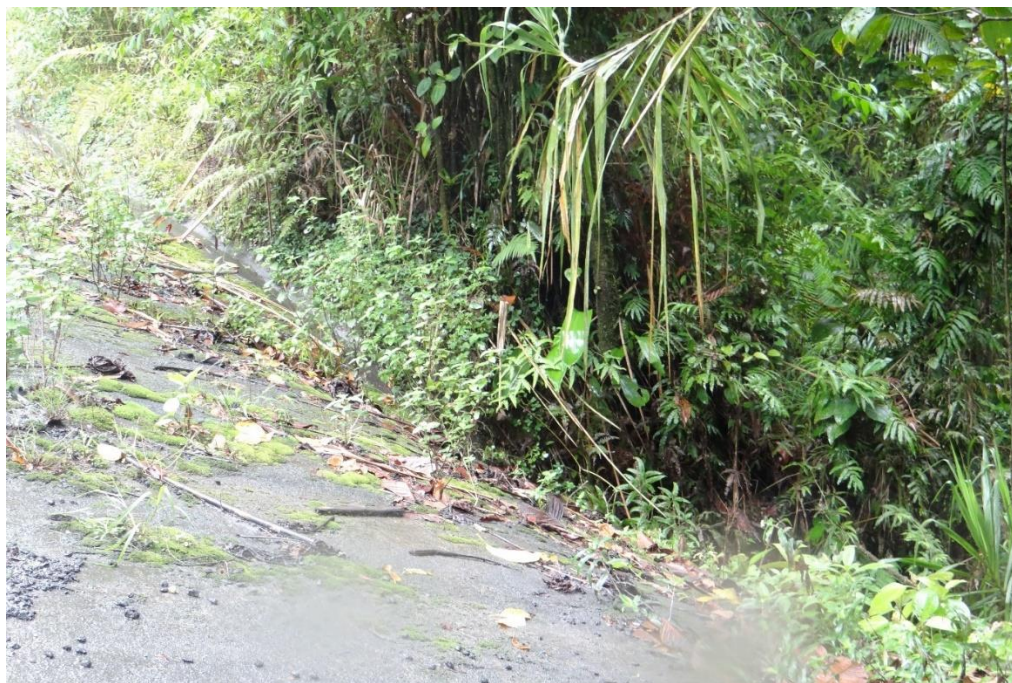
Figura 95: Sitio de estudio

En el punto analizado se observa un paso de alcantarilla con canal abierto en sentido San José - Limón. A continuación, se detalla la ubicación del punto de estudio y las condiciones geométricas de la margen de la carretera.

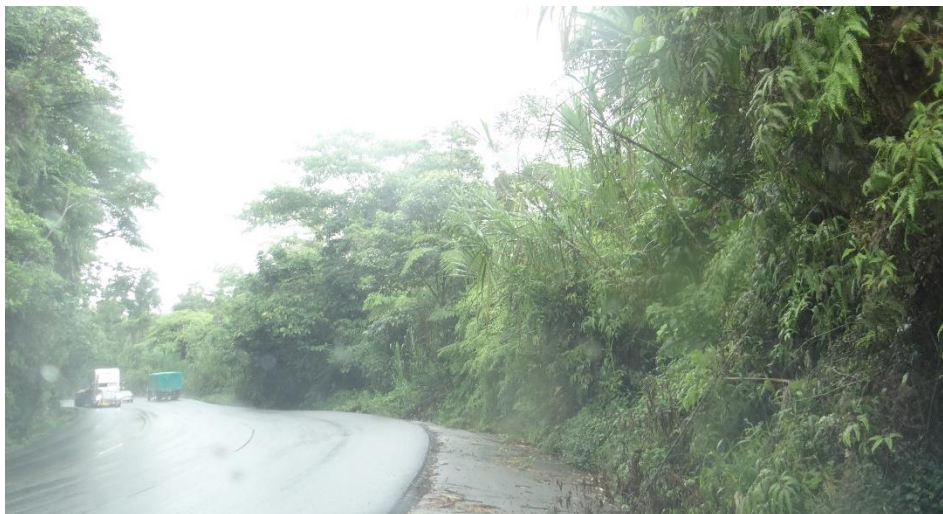
Figura 96: Sitio de estudio

En el punto analizado se observa una cuneta en curva pronunciada en sentido Limón - San José. A continuación, se detalla la ubicación del punto de estudio y las condiciones geométricas de la margen de la carretera.
