# Diseño de sistemas de contención vehicular sobre la Ruta Nacional N° 32

MOPT-03-05-01-0796-2022

| <b>3. Título y subtítulo</b><br>Diseño de sistemas de contención vehicular sobre la Ruta Nacional N° 32, de la Intersección La República a Intersección Río Frío de Sarapiquí | | <b>4. Fecha del informe</b><br>Diciembre, 2022 | |

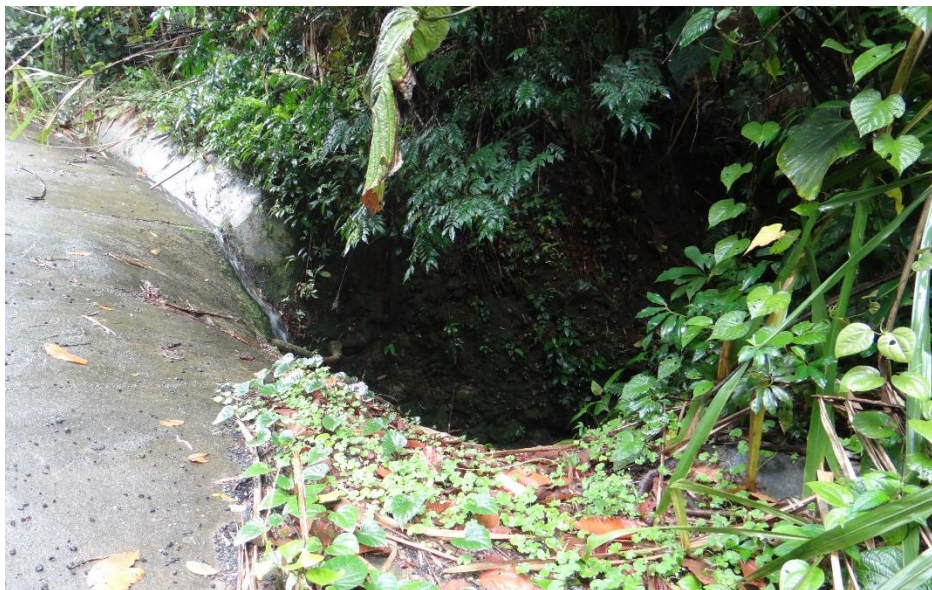
Figura 97: Sitio de estudio

En el punto analizado se observa paso de alcantarilla con canal abierto en sentido Limón - San José. A continuación, se detalla la ubicación del punto de estudio y las condiciones geométricas de la margen de la carretera.

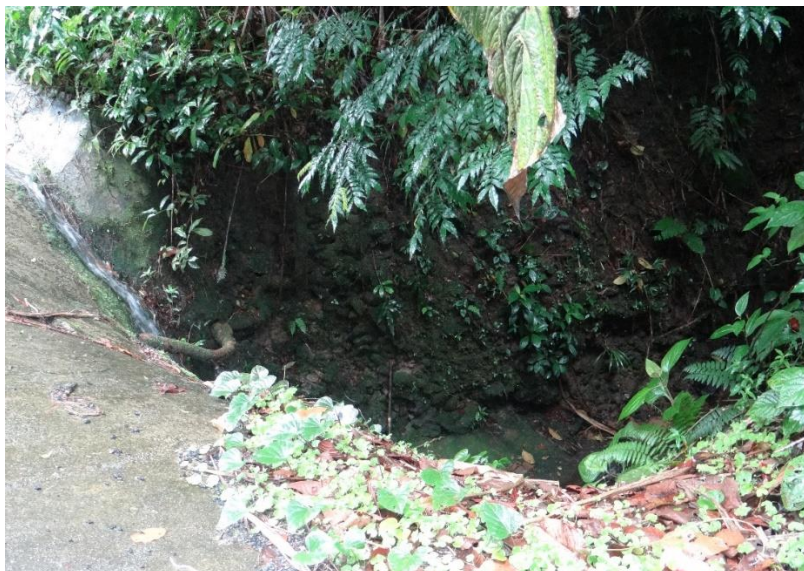
Figura 98: Sitio de estudio

En el punto analizado se observa un paso de alcantarilla con canal abierto en sentido San José - Limón. A continuación, se detalla la ubicación del punto de estudio y las condiciones geométricas de la margen de la carretera.

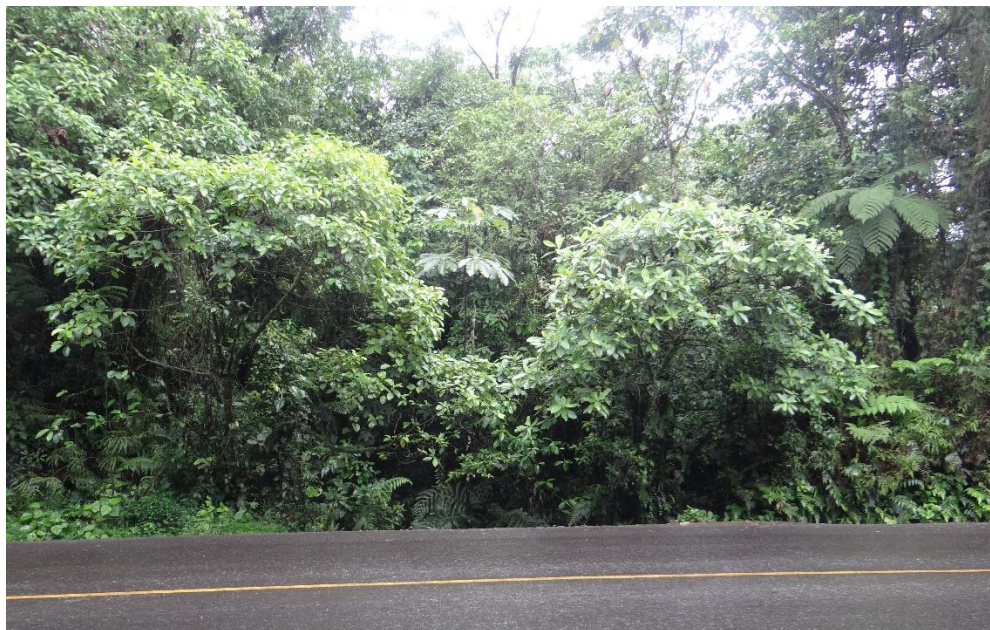
Figura 99: Sitio de estudio

En el punto analizado se observa una caída a precipicio en sentido Limón - San José. A continuación, se detalla la ubicación del punto de estudio y las condiciones geométricas de la margen de la carretera.

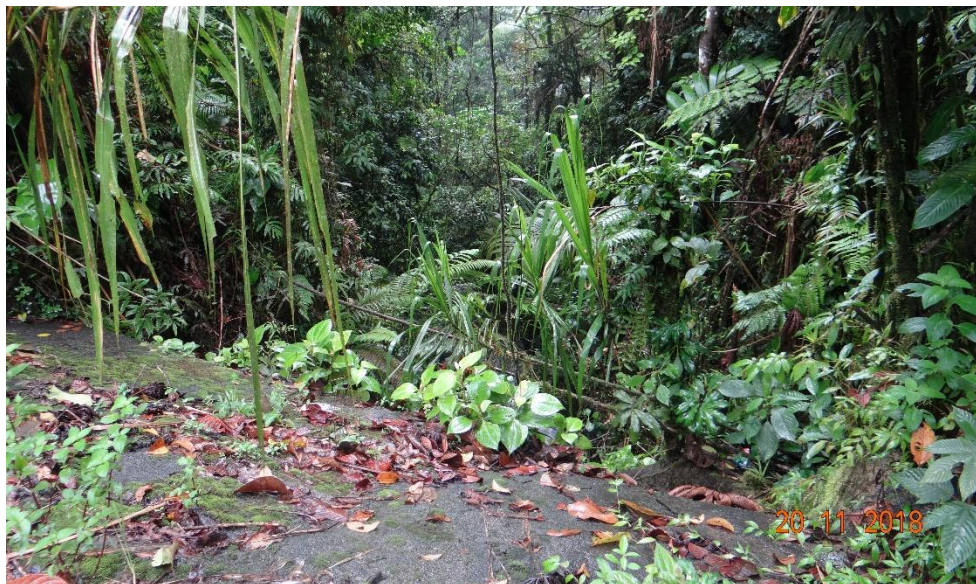
Figura 100: Sitio de estudio

En el punto analizado se observa una caída a precipicio en sentido Limón - San José. A continuación, se detalla la ubicación del punto de estudio y las condiciones geométricas de la margen de la carretera.

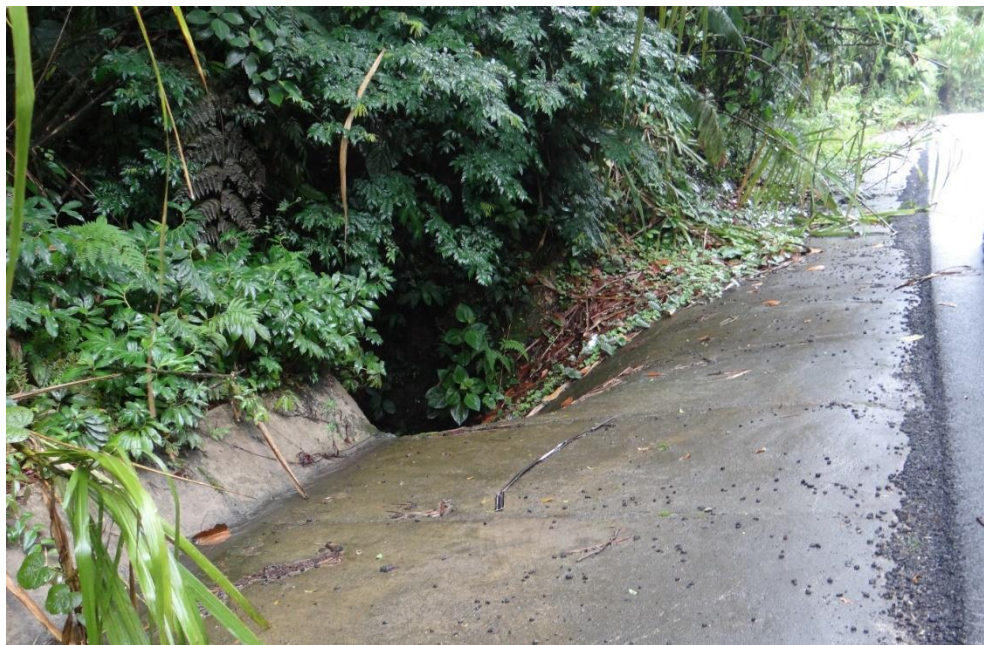
Figura 102: Sitio de estudio

En el punto analizado se observa un paso de alcantarilla con canal abierto en sentido San José - Limón. A continuación, se detalla la ubicación del punto de estudio y las condiciones geométricas de la margen de la carretera.

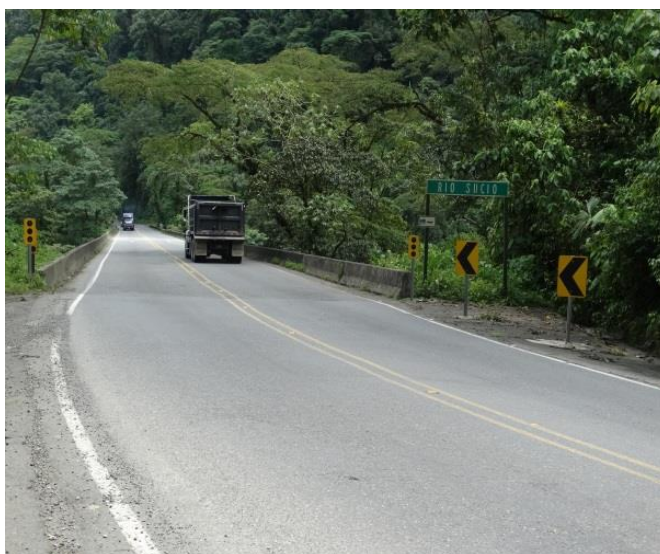
Figura 103: Sitio de estudio

Ambos márgenes de la carretera tienen pendientes negativas de 10 % y la zona libre entre el borde de la calzada y el obstáculo más cercano en la margen derecha es un talud ubicado a 3 m y en la margen derecha un talud ubicado a 6 m. El puente carece de sistemas de contención antes de ingresar a él en sentido San José - Limón. Se considera que las barreras de contención existentes sobre el puente presentan un nivel de contención NCC4. A continuación, se detalla el estacionamiento del tramo intervenido y la ubicación de referencia de la margen en ambos sentidos de circulación y se muestra una figura del sitio de estudio.

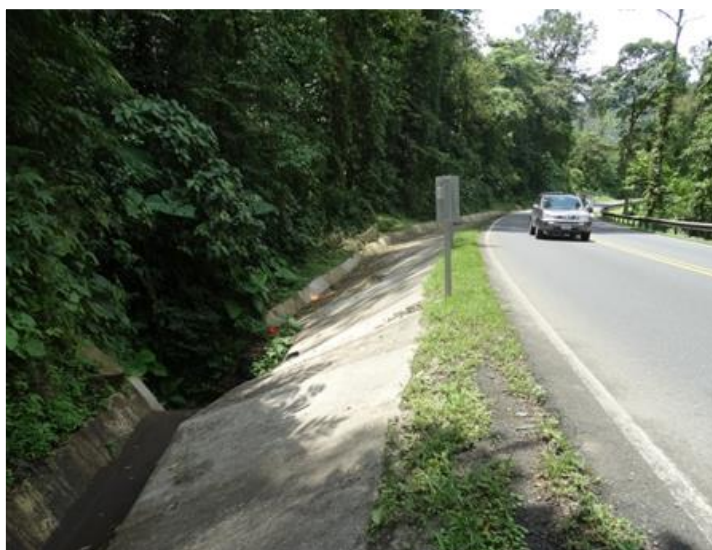
Figura 104: Sitio de estudio

Se observa un paso de alcantarilla en la margen derecha en sentido San José – Limón ubicado a 80 cm del borde de la calzada y con una pendiente negativa del terreno de 60 %. En la margen izquierda se observa un precipicio con aproximadamente 230 m de longitud y ubicado a 4,60 m del borde de la calzada; la pendiente del terreno es de 22 % negativa. A continuación, se detalla el estacionamiento del tramo intervenido y la ubicación de referencia de la margen en ambos sentidos de circulación y una figura del sitio de estudio.

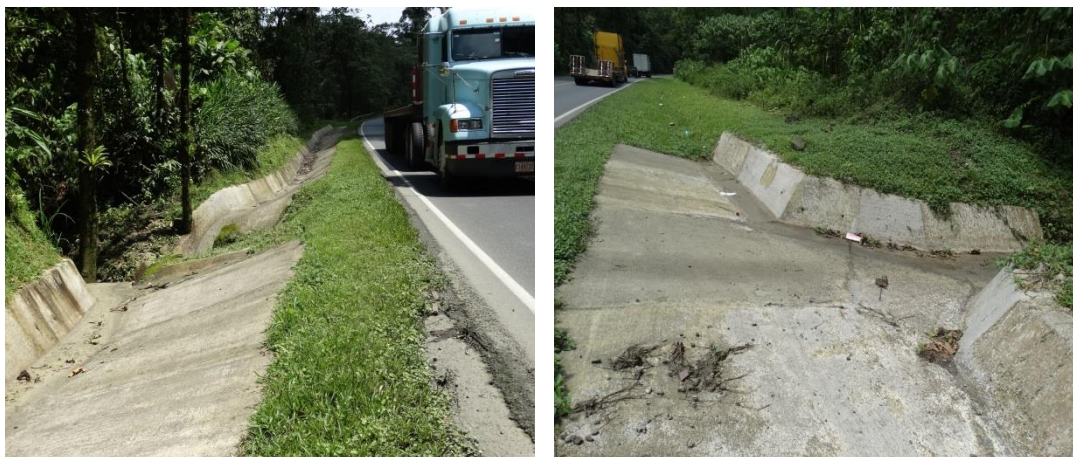
Figura 105: Sitio de estudio

Se observa un paso de alcantarilla en la margen derecha en sentido San José – Limón ubicado a 4,5 m del borde de la calzada y con una pendiente negativa del terreno de 61%. En la margen izquierda se observa un hueco profundo ubicado a 4,80 m del borde de la calzada; la pendiente del terreno es de 10 % negativa. A continuación, se detalla el estacionamiento del tramo intervenido, la ubicación de referencia en ambos sentidos de circulación y una figura que ilustra el hallazgo existente.

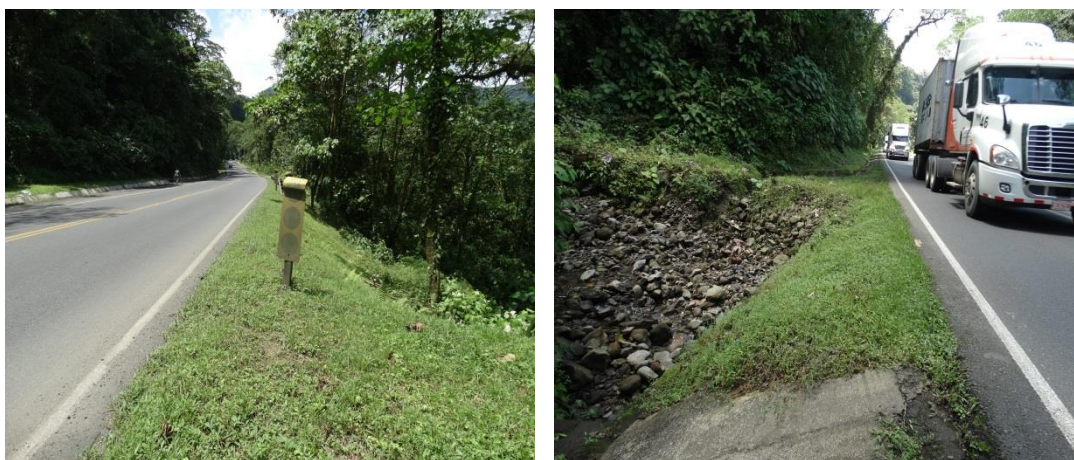
Figura 106: Sitio de estudio

Se observan dos precipicios, uno en la margen derecha en sentido San José – Limón ubicado a 4,5 m del borde de la calzada y con una pendiente negativa del terreno de 45%. En la margen izquierda se observa otro precipicio ubicado a 4,5 m del borde de la calzada; la pendiente del terreno es de 38 % negativa. A continuación, se detalla el estacionamiento del tramo intervenido, la ubicación de referencia en ambos sentidos de circulación y una figura del hallazgo existente.

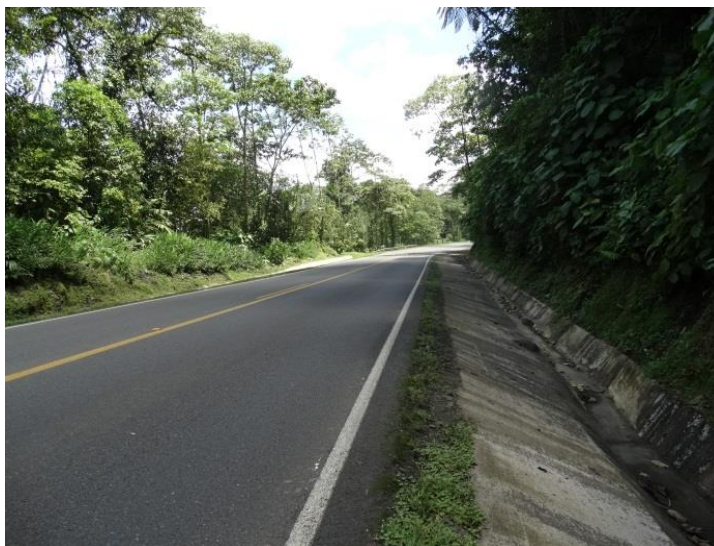
Figura 107: Sitio de estudio

Se observa una cuneta trapezoidal con 48 % de pendiente negativa en la margen derecha en sentido San José – Limón ubicado a 2.6 m del borde de la calzada. A continuación, se detalla la ubicación de referencia del tramo intervenido en ambos sentidos de circulación y la figura del hallazgo existente.

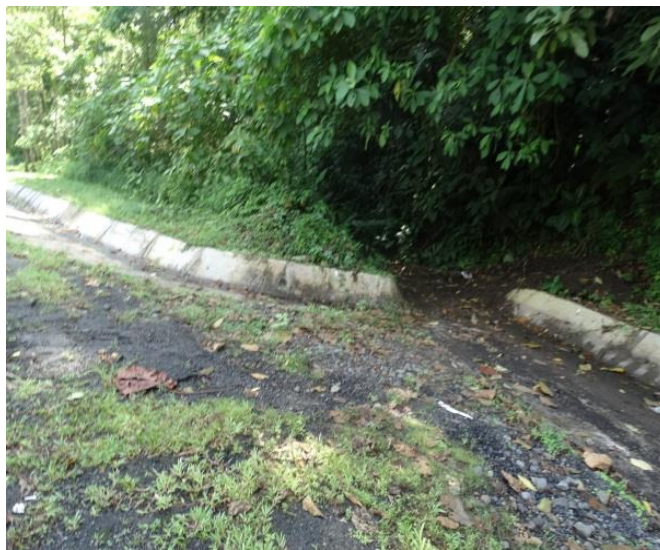
Figura 108: Sitio de estudio

Se observan dos pasos de alcantarilla, uno en la margen derecha en sentido San José – Limón ubicado a 1,3 m del borde de la calzada y con una pendiente negativa del terreno de 47,6 %. En la margen izquierda se observa otro paso de alcantarilla ubicado a 1,7 m del borde de la calzada y con pendiente del terreno de 25 % negativa. A continuación, se detalla la ubicación del tramo intervenido en ambos sentidos de circulación, su ubicación de referencia y la figura del hallazgo existente.

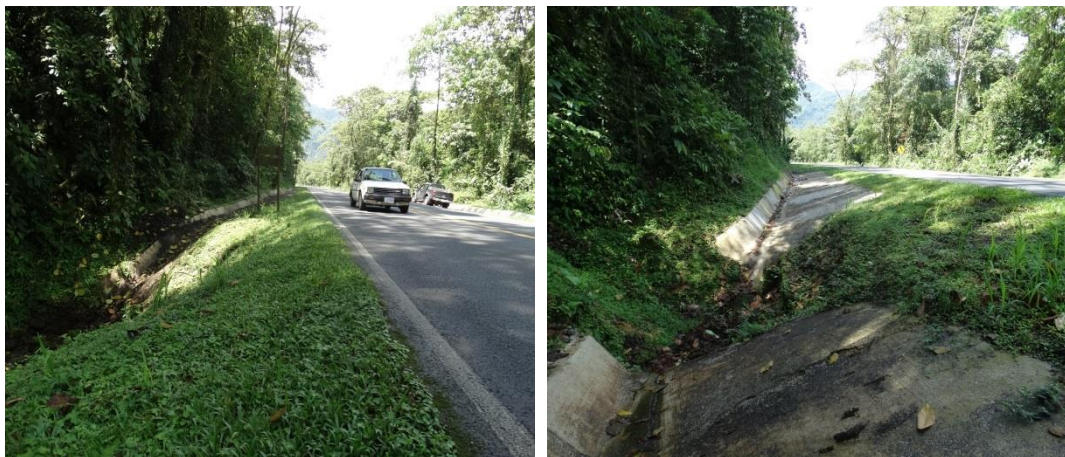
Figura 109: Sitio de estudio

Se observan dos pasos de alcantarilla, uno en la margen derecha en sentido San José – Limón ubicado a 4,10 m del borde de la calzada y con una pendiente negativa del terreno de 44,9 %. En la margen izquierda se observa otro paso de alcantarilla ubicado a 1,40 m del borde de la calzada y con pendiente del terreno de 24 % negativa. A continuación, se detalla la ubicación de referencia en ambos sentidos de circulación y la figura del hallazgo existente.

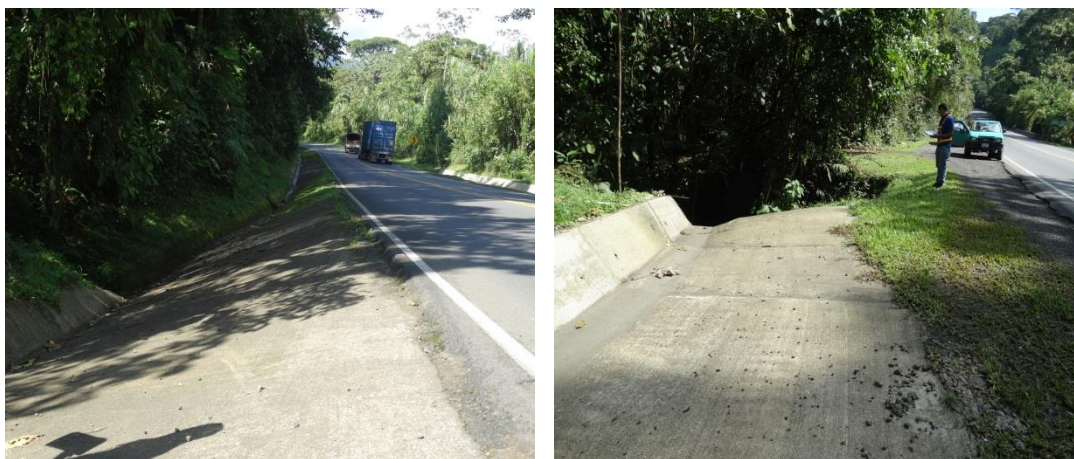
Figura 110: Sitio de estudio

Se observan dos pasos de alcantarilla, uno en la margen derecha en sentido San José – Limón ubicado a 3,10 m del borde de la calzada y con una pendiente negativa del terreno de 34,6 %. En la margen izquierda se observa otro paso de alcantarilla ubicado a 4,0 m del borde de la calzada y con pendiente del terreno de 10,6 % negativa. A continuación, se detalla la ubicación de referencia del tramo en estudio en ambos sentidos de circulación y una figura del hallazgo existente.

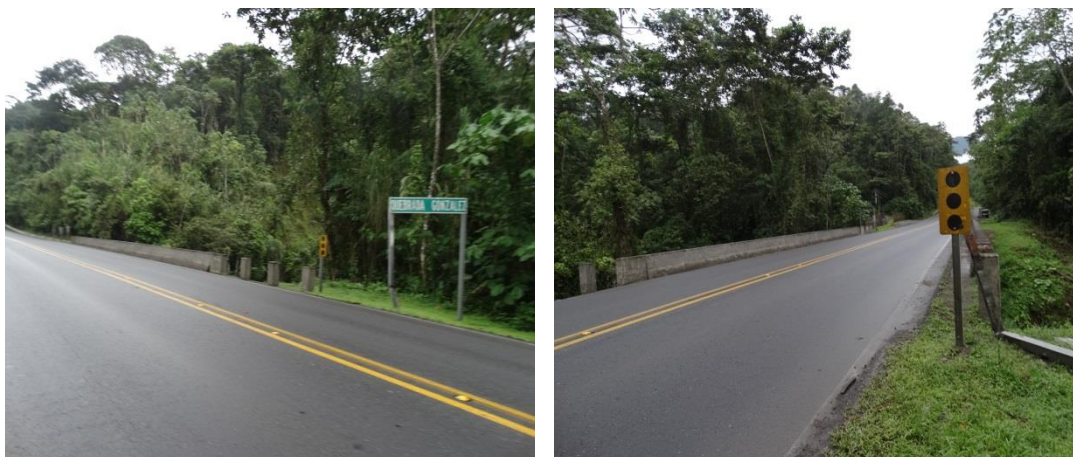
Figura 111: Sitio de estudio

Se observa un puente sin barreras de contención sobre una quebrada llamada González, en la margen derecha en sentido San José – Limón se tiene una zona libre de terreno de 4,0 m a partir del borde de la calzada y con una pendiente negativa del terreno de 10 %. En la margen izquierda se observa una zona libre de terreno de 3,5 m a partir del borde de la calzada y con pendiente del terreno de 12 % negativa. A continuación, se detalla la ubicación de referencia del tramo en estudio en ambos sentidos de circulación y una figura del hallazgo existente.

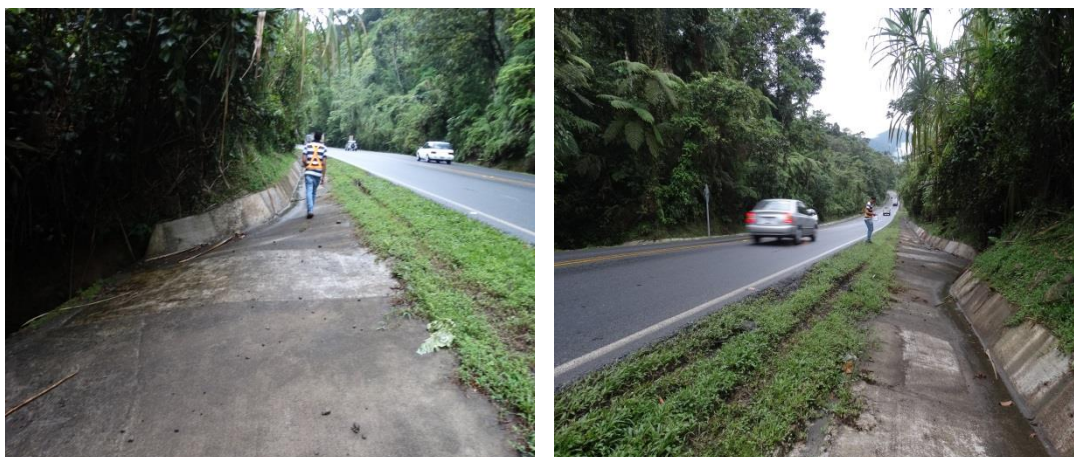
Figura 112: Sitio de estudio

Se observan dos pasos de alcantarilla, uno en la margen derecha en sentido San José – Limón ubicado a 4,80 m del borde de la calzada y con una pendiente negativa del terreno de 15,1 %. En la margen izquierda se observa otro paso de alcantarilla ubicado a 5,0 m del borde de la calzada y con pendiente del terreno de 26,9 % negativa. A continuación, se detalla la ubicación de referencia del tramo en estudio en ambos sentidos de circulación y una figura del hallazgo existente.

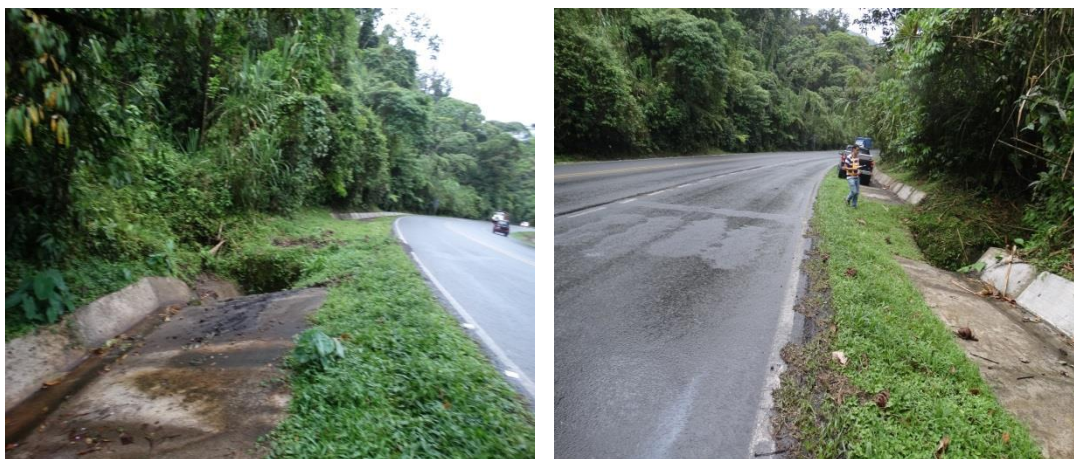
Figura 113: Sitio de estudio

Se observan dos pasos de alcantarilla, uno en la margen derecha en sentido San José – Limón ubicado a 2,10 m del borde de la calzada y con una pendiente negativa del terreno de 36,3 %. En la margen izquierda se observa otro paso de alcantarilla ubicado a 2,20 m del borde de la calzada y con pendiente del terreno de 26,2 % negativa. A continuación, se detalla la ubicación de referencia del tramo en estudio en ambos sentidos de circulación y una figura del hallazgo existente.

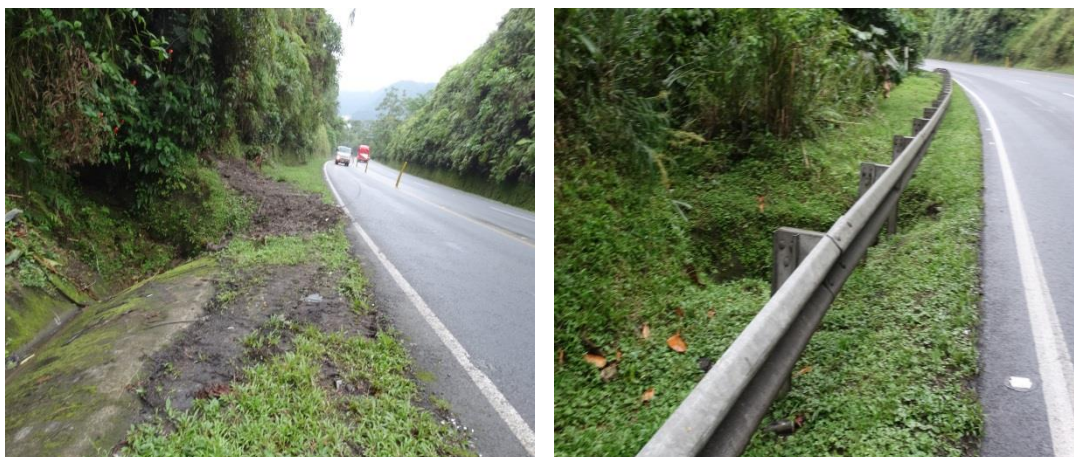
Figura 114: Sitio de estudio

Se observan un paso de alcantarilla, uno en la margen derecha en sentido San José – Limón ubicado a 20 cm del borde de la calzada y con una pendiente negativa del terreno de 40,6 %. En la margen izquierda se observa otro paso de alcantarilla, pero está protegido con una barrera de contención; sin embargo, no se tiene información sobre si sus especificaciones cumplen con el resultado recomendado, se debe verificar si esta berrera clocada cumple con lo que se recomienda, de lo contrario debe sustituirse por una nueva que sí cumpla.

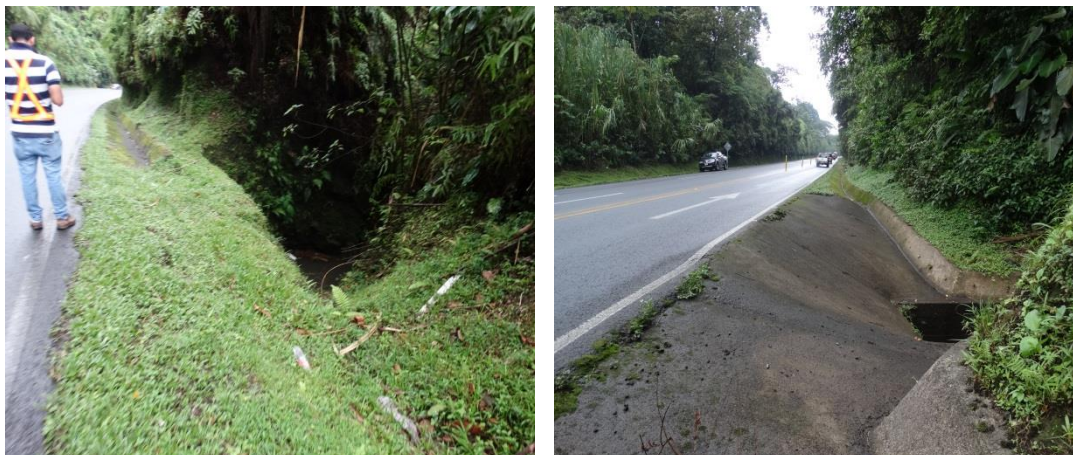
Figura 115: Sitio de estudio

Se observan dos pasos de alcantarilla, uno en la margen derecha en sentido San José – Limón ubicado a 15 cm del borde de la calzada y con una pendiente negativa del terreno de 36 %. En la margen izquierda se observa otro paso de alcantarilla ubicado a 2,3 m del borde de la calzada y con pendiente del terreno de 12,8 % negativa. A continuación, se detalla la ubicación de referencia del tramo en estudio en ambos sentidos de circulación y una figura del hallazgo existente.

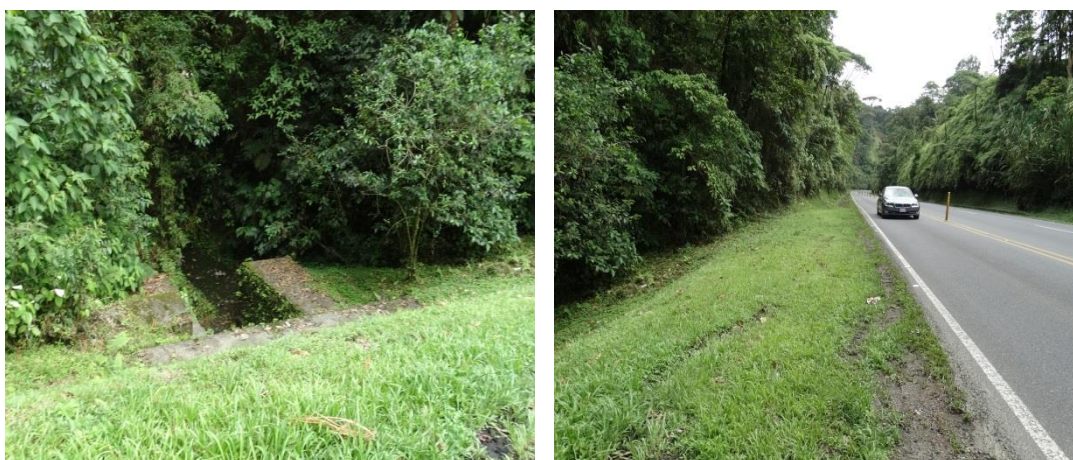
Figura 116: Sitio de estudio

Se observan dos precipicios a ambas márgenes de la calzada, uno en la margen derecha en sentido San José – Limón ubicado a 3,20 m del borde de la calzada y con una pendiente negativa del terreno de 10 %. En la margen izquierda se observa otro precipicio ubicado a 3,7 m del borde de la calzada y con pendiente del terreno de 20 % negativa. A continuación, se detalla la ubicación de referencia del tramo en estudio en ambos sentidos de circulación y una figura del hallazgo existente.

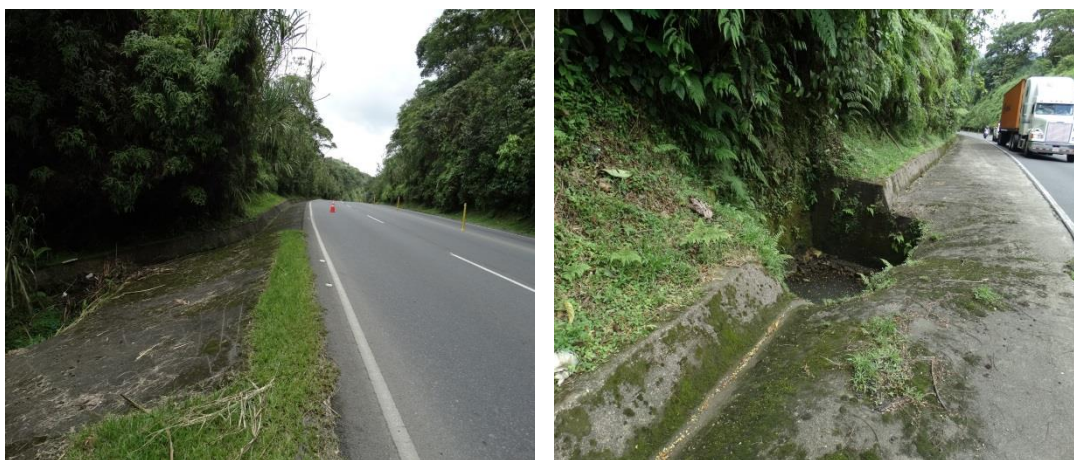
Figura 117: Sitio de estudio

Se observan dos pasos de alcantarilla, uno en la margen derecha en sentido San José – Limón ubicado a 2,0 m del borde de la calzada y con una pendiente negativa del terreno de 36,7 %. En la margen izquierda se observa otro paso de alcantarilla ubicado a 4,1 m del borde de la calzada y con pendiente del terreno de 30,7 % negativa. A continuación, se detalla la ubicación de referencia del tramo en estudio en ambos sentidos de circulación y una figura del hallazgo encontrado.

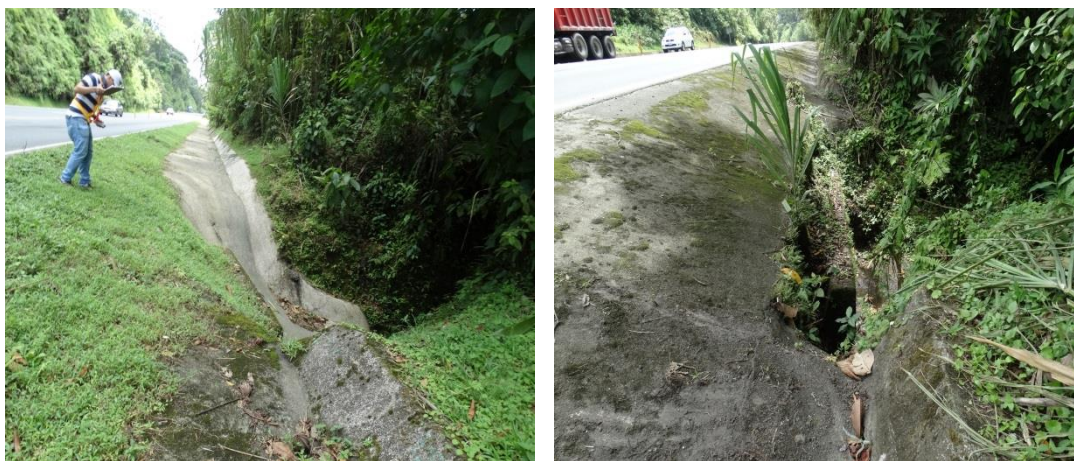
Figura 118: Sitio de estudio

Se observan dos pasos de alcantarilla, uno en la margen derecha en sentido San José – Limón ubicado a 1,20 m del borde de la calzada y con una pendiente negativa del terreno de 21 %. En la margen izquierda se observa otro paso de alcantarilla ubicado a 3,5 m del borde de la calzada y con pendiente del terreno de 37 % negativa. A continuación, se detalla la ubicación de referencia del tramo en estudio en ambos sentidos de circulación.

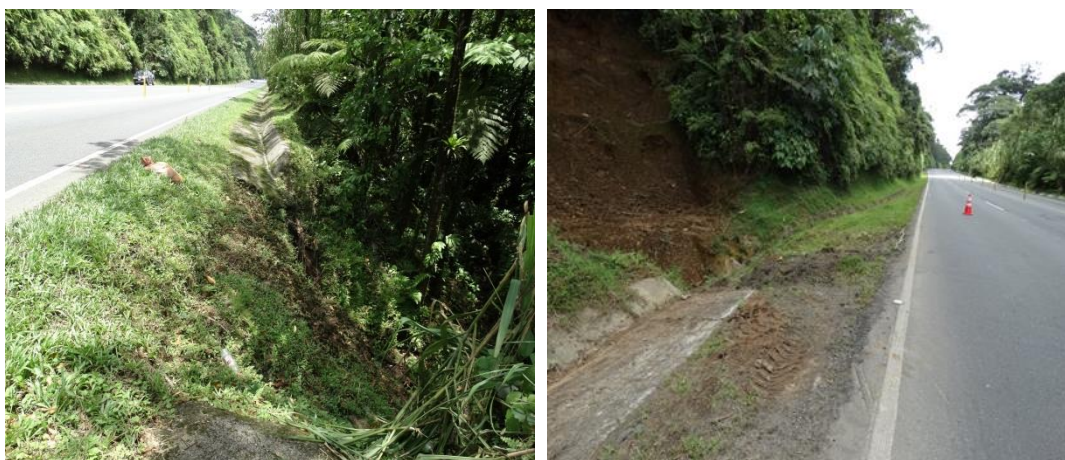
Figura 119: Sitio de estudio

Se observan dos pasos de alcantarilla, uno en la margen derecha en sentido San José – Limón ubicado a 3,10 m del borde de la calzada y con una pendiente negativa del terreno de 26,2 %. En la margen izquierda se observa otro paso de alcantarilla ubicado a 3,8 m del borde de la calzada y con pendiente del terreno de 25 % negativa. A continuación, se detalla la ubicación de referencia del tramo en estudio en ambos sentidos de circulación y una figura del hallazgo existente.

Cuadro 599 Resultados de diseño, nivel de contención y tipo de sistema

| Diseño de SCV / San José - Limón | | | | |
|---|---|---|---|---|
| Lateral | NCC5 | Rígido | Paso de alcantarilla | 1 |

| Diseño de SCV antes del obstáculo | | | | |
|---|---|---|---|---|
| Longitud total de la barrera (m) | | | 72 | |

| Diseño de SCV / Limón - San José | | | | |
|---|---|---|---|---|
| Lateral | NCC5 | Rígido | Paso de alcantarilla | 2 |

| Diseño de SCV antes del obstáculo | | | | |
|---|---|---|---|---|
| Longitud total de la barrera (m) | | | 92 | |

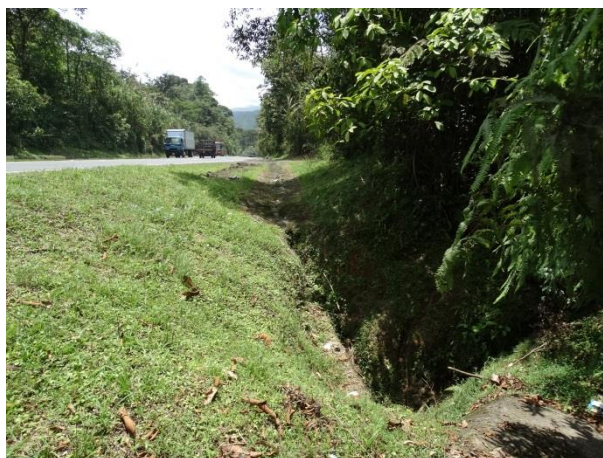
Figura 120: Sitio de estudio

Se observan dos pasos de alcantarilla, uno en la margen derecha en sentido San José – Limón ubicado después de un sistema de contención a 1,20 m del borde de la calzada y con una pendiente negativa del terreno de 27 %. En la margen izquierda se observa otro paso de alcantarilla ubicado a 6 m del borde de la calzada y con pendiente del terreno de 27 % negativa. A continuación, se detalla la ubicación de referencia del tramo en estudio en ambos sentidos de circulación y una figura del hallazgo existente.

| Diseño de SCV / San José - Limón | | | | |
|---|---|---|---|---|
| Lateral | NCC5 | Rígido | Paso de alcantarilla | 2 |

| Diseño de SCV antes del obstáculo | | | | |
|---|---|---|---|---|
| Longitud total de la barrera (m) | | | 53 | |

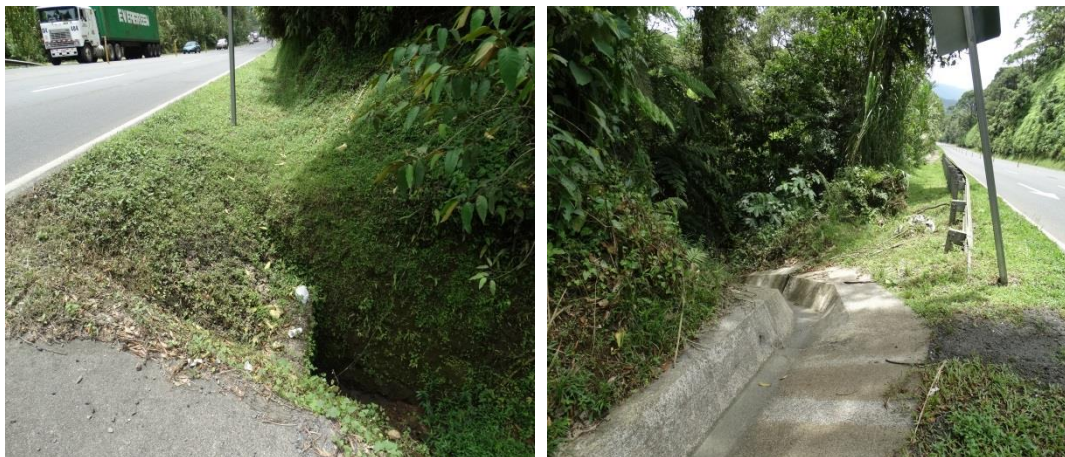
Figura 121: Sitio de estudio

Se observan dos pasos de alcantarilla, uno en la margen derecha en sentido San José – Limón ubicado después de un sistema de contención a 1,50 m del borde de la calzada y con una pendiente negativa del terreno de 11 %. En la margen izquierda se observa otro paso de alcantarilla ubicado a 3,2 m del borde de la calzada y con pendiente del terreno de 3 % negativa. A continuación, se detalla la ubicación de referencia del tramo en estudio en ambos sentidos de circulación y una figura del hallazgo existente.

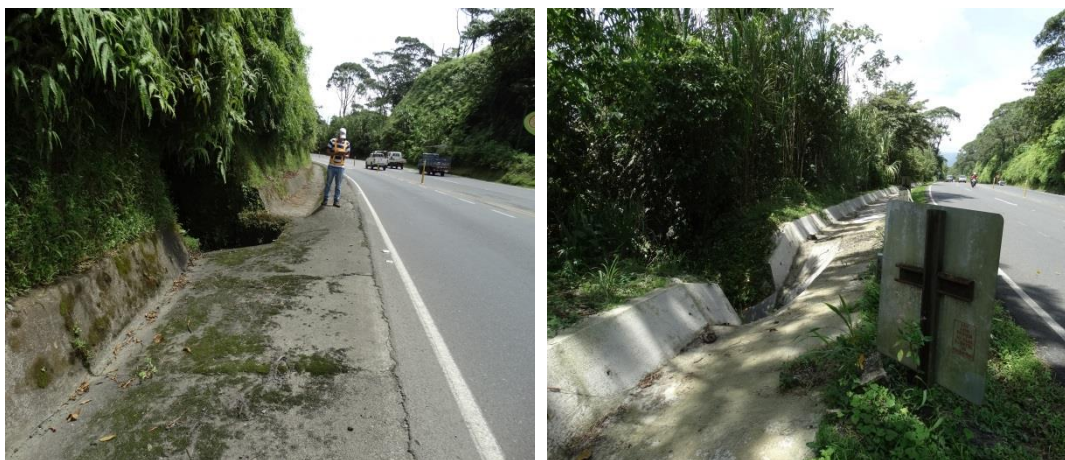
Figura 122: Sitio de estudio

Se observan dos pasos de alcantarilla, uno en la margen derecha en sentido San José – Limón ubicado a 2,9 m del borde de la calzada y con una pendiente negativa del terreno de 22,7 %. En la margen izquierda se observa otro paso de alcantarilla ubicado a 2,10 m del borde de la calzada y con pendiente del terreno de 22,9 % negativa. A continuación, se detalla la ubicación de referencia del tramo en estudio en ambos sentidos de circulación y una figura del hallazgo existente.

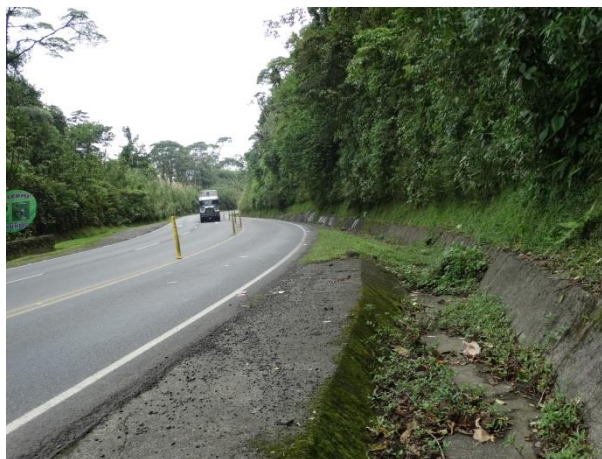
Figura 123: Sitio de estudio

Se observa una cuneta trapezoidal en la margen izquierda en sentido Limón – San José, ubicada a 1,9 m del borde de la calzada y con una pendiente negativa del terreno de 12 %. En la margen derecha se observa un precipicio protegido por una barrera de contención que no será intervenido. A continuación, se detalla la ubicación de referencia de la margen derecha del tramo en estudio y una figura del hallazgo existente.

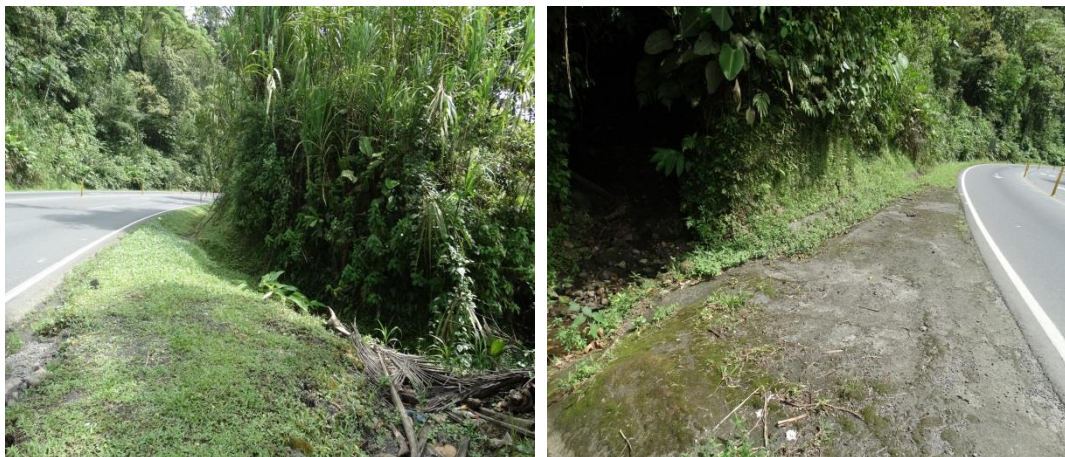
Figura 124: Sitio de estudio

Se observan dos pasos de alcantarilla, uno en la margen derecha en sentido San José – Limón ubicado a 3,6 m del borde de la calzada y con una pendiente negativa del terreno de 36 %. En la margen izquierda se observa otro paso de alcantarilla ubicado a 0,3 m del borde de la calzada y con pendiente del terreno de 48 % negativa. A continuación, se detalla la ubicación de referencia del tramo en estudio en ambos sentidos de circulación y una figura del hallazgo existente.

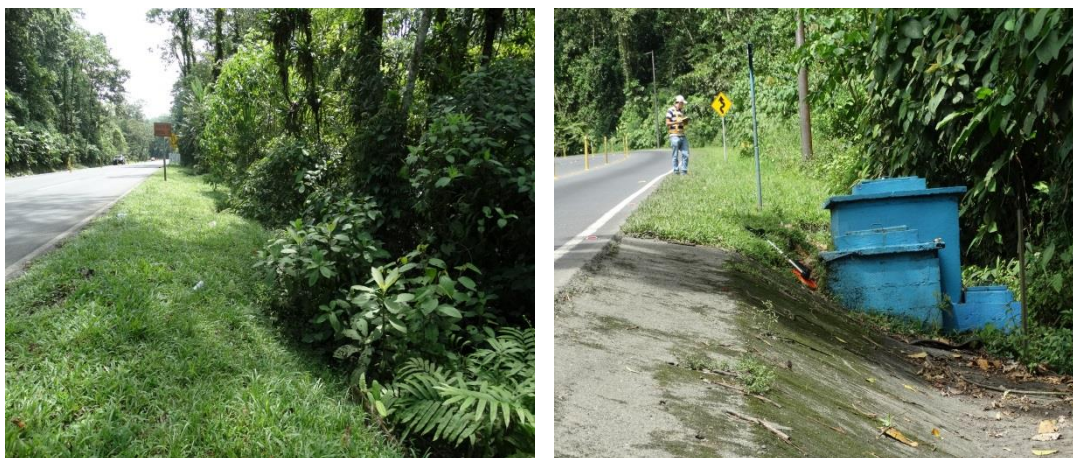
Figura 125: Sitio de estudio

Se observan dos precipicios, uno en la margen derecha en sentido San José – Limón ubicado a 2,2 m del borde de la calzada y con una pendiente negativa del terreno de 32,2 %. En la margen izquierda se observa otro precipicio ubicado a 3,2 m del borde de la calzada y con pendiente del terreno de 25,3 % negativa. Además, se contempla un poste de luz y una caja de registro del AYA ubicados aproximadamente 2,0 m del borde de la calzada. A continuación, se detalla la ubicación de referencia del tramo en estudio en ambos sentidos de circulación y una figura que ilustra el hallazgo.

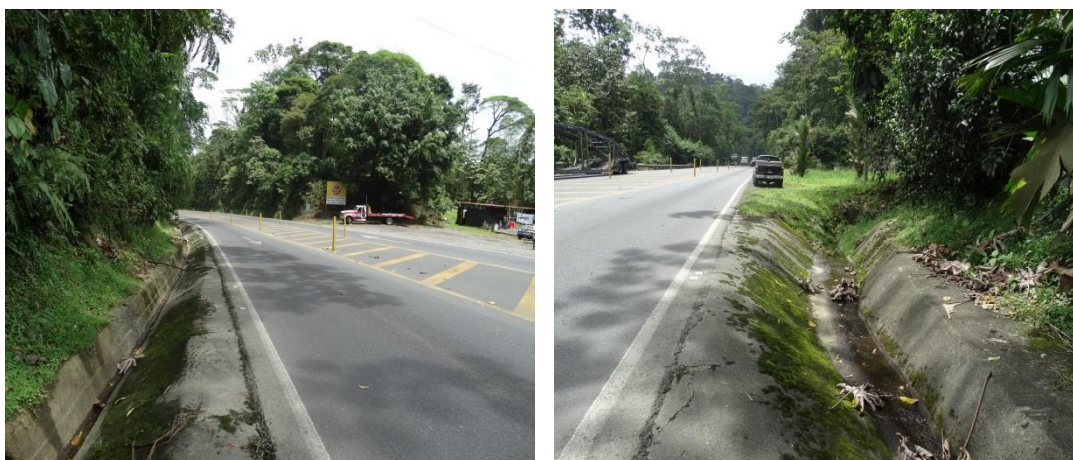
Figura 126: Sitio de estudio

Se observa una cuneta trapezoidal en la margen izquierda en sentido Limón - San José ubicada a 0,5 m del borde de la calzada y con una pendiente negativa de la misma de 54,4 %. A continuación, se detalla la ubicación de referencia del tramo en estudio y una figura que ilustra el hallazgo.

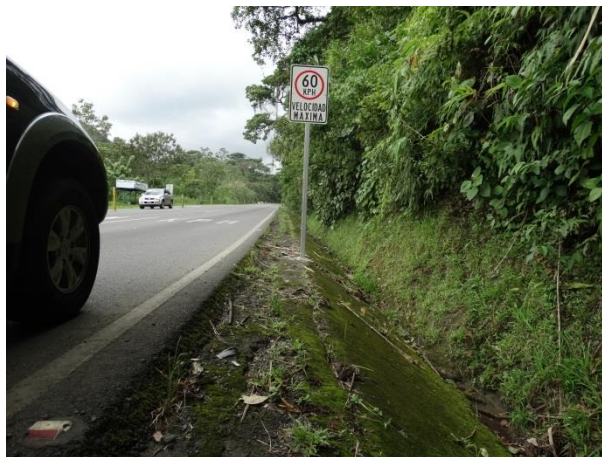
Figura 127: Sitio de estudio

Se observa una cuneta de concreto con pendiente muy inclinada ubicada en la margen izquierda en sentido Limón - San José a 1,0 m del borde de la calzada y con pendiente de la misma de 55,20 % negativa. A continuación, se detalla la ubicación de referencia del tramo en estudio y una figura que ilustra el hallazgo.

| UBICACIÓN DEL TRAMO DE ESTUDIO | | | | |
|---|---|---|---|---|
| 46 + 400 | E509998 | 27 | Cuneta peligrosa | Cuneta peligrosa 30 m oeste de barrera de contención deteriorada |

| Diseño de SCV / Limón - San José | | | | |
|---|---|---|---|---|
| Lateral | NCC5 | Rígido | Cuneta peligrosa 30 m oeste de barrera de contención deteriorada | 2 |

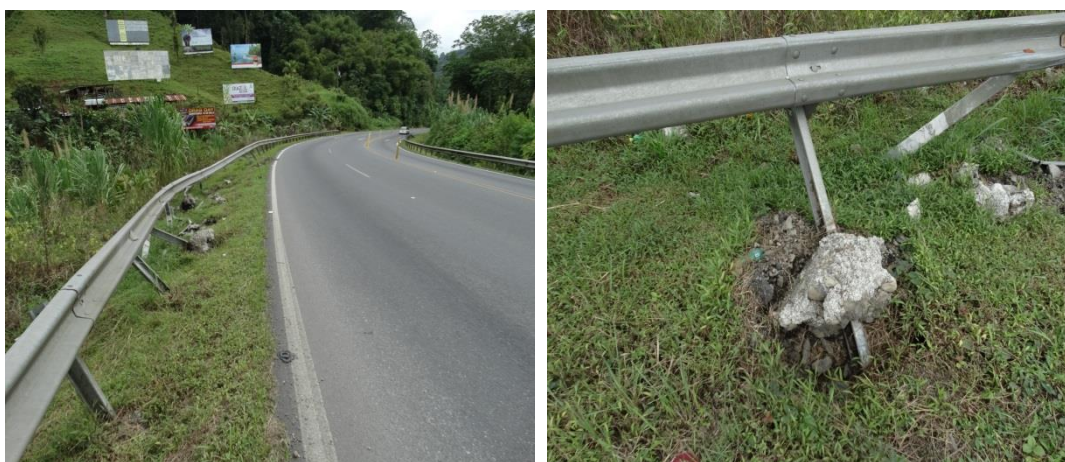
Figura 128: Sitio de estudio

| Estacionamiento | Coordenadas | Tramo | Descripción del tramo | Obstáculos |
|---|---|---|---|---|
| 46 + 500 | E510107 | 28 | Precipicio | Precipicio con sistema de contención deteriorado |

| Diseño de SCV / Limón - San José | | | | |
|---|---|---|---|---|
| Lateral | NCC5 | Rígido | Precipicio con sistema de contención deteriorado | 2 |

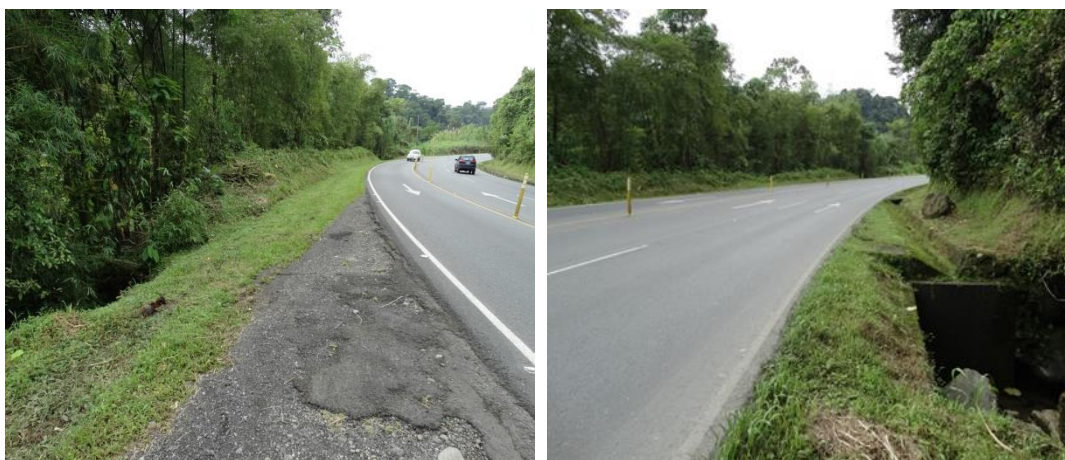
Figura 129: Sitio de estudio

Se observan dos pasos de alcantarilla, uno en la margen derecha en sentido San José – Limón ubicado a 4,0 m del borde de la calzada y con una pendiente negativa del terreno de 40 %. En la margen izquierda se observa otro paso de alcantarilla ubicado a 1,5 m del borde de la calzada y con pendiente del terreno de 15 % negativa. A continuación, se detalla la ubicación de referencia del tramo en estudio en ambos sentidos de circulación y una figura del hallazgo existente.

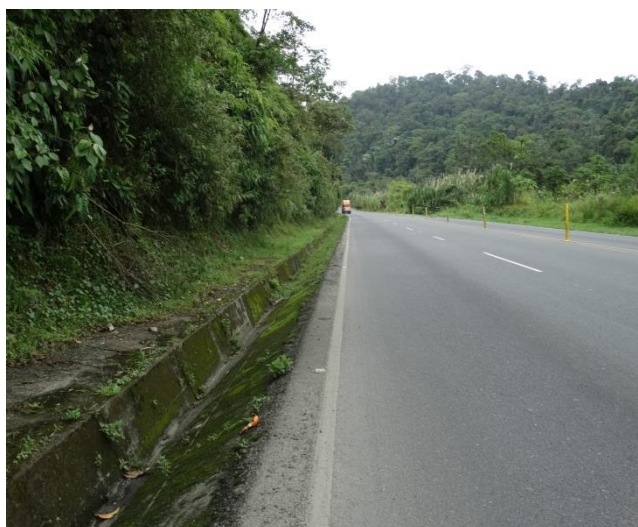
Figura 130: Sitio de estudio

Se observa una cuneta de concreto con una pendiente muy inclinada en la margen izquierda de la calzada en sentido Limón - San José ubicada a 1,9 m del borde de la calzada y con una pendiente negativa del terreno de 54 %. A continuación, se detalla la ubicación de referencia del tramo en estudio y una figura del hallazgo existente.

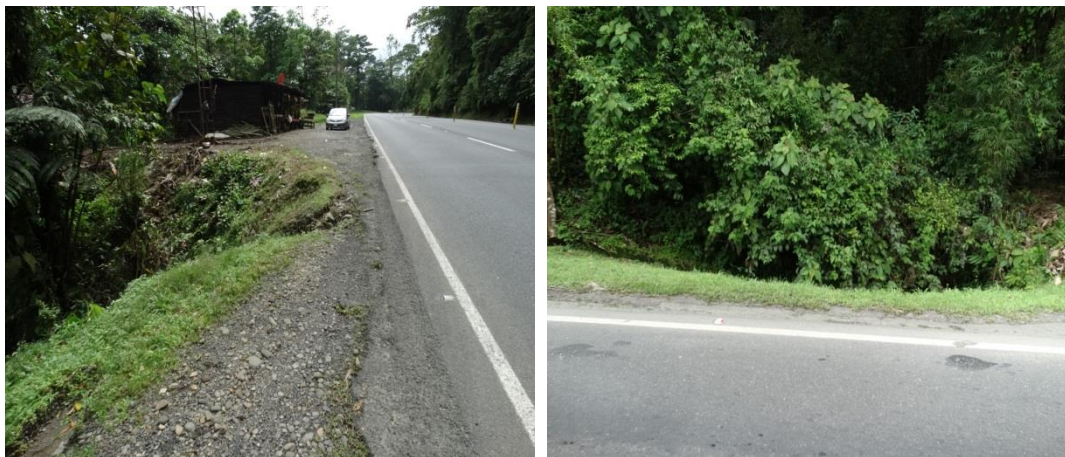
Figura 131: Sitio de estudio

Se observan dos pasos de alcantarilla, uno en la margen derecha en sentido San José – Limón ubicado a 3,3 m del borde de la calzada y con una pendiente negativa del terreno de 34 %. En la margen izquierda se observa otro paso de alcantarilla ubicado a 0,5 m del borde de la calzada y con pendiente del terreno de 33 % negativa. A continuación, se detalla la ubicación de referencia del tramo en estudio en ambos sentidos de circulación y una figura del hallazgo existente.

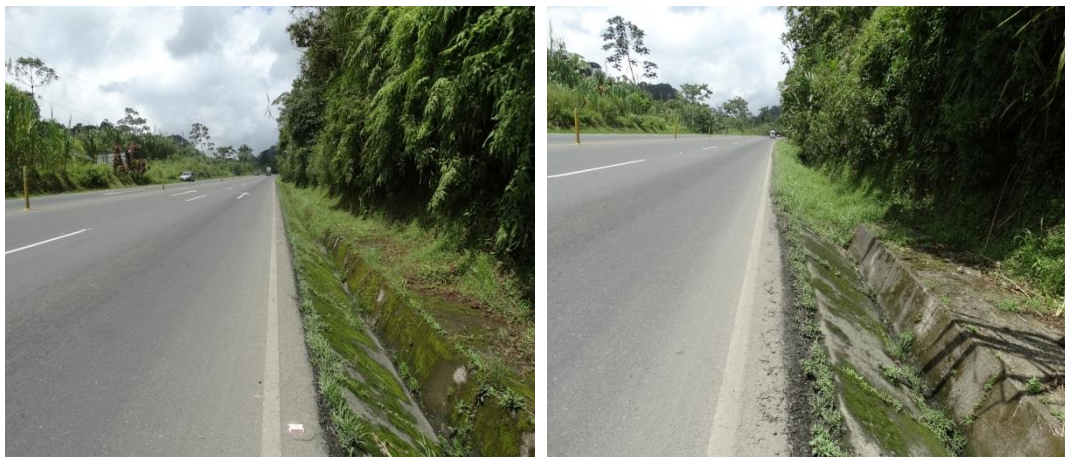
Figura 132: Sitio de estudio

Se observa una cuneta de concreto con una pendiente muy inclinada en la margen izquierda de la calzada en sentido Limón - San José ubicada a 0,3 m del borde de la calzada y con una pendiente negativa del terreno de 49 %. A continuación, se detalla la ubicación de referencia del tramo en estudio y una figura del hallazgo existente.

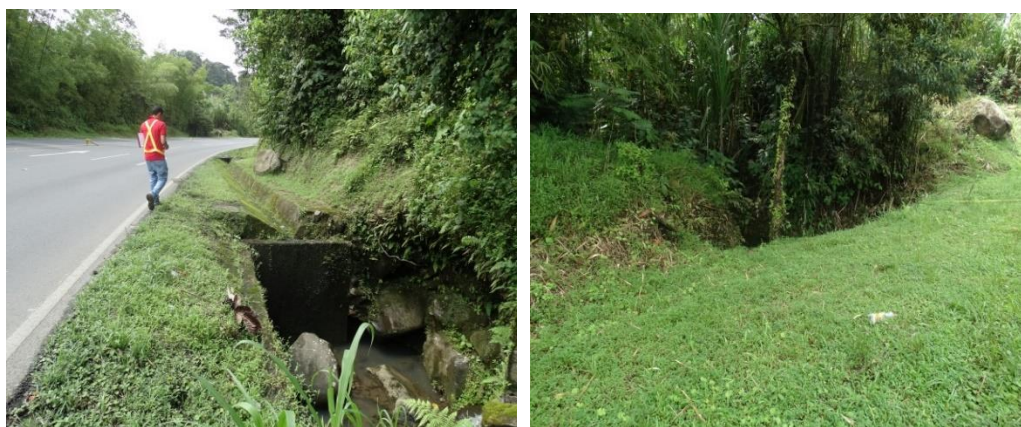
Figura 133: Sitio de estudio

Se observan dos pasos de alcantarilla, uno en la margen derecha en sentido San José – Limón ubicado a 3,0 m del borde de la calzada y con una pendiente negativa del terreno de 10 %. En la margen izquierda se observa otro paso de alcantarilla ubicado a 1,0 m del borde de la calzada y con pendiente del terreno de 15 % negativa. A continuación, se detalla la ubicación de referencia del tramo en estudio en ambos sentidos de circulación y una figura del hallazgo existente.

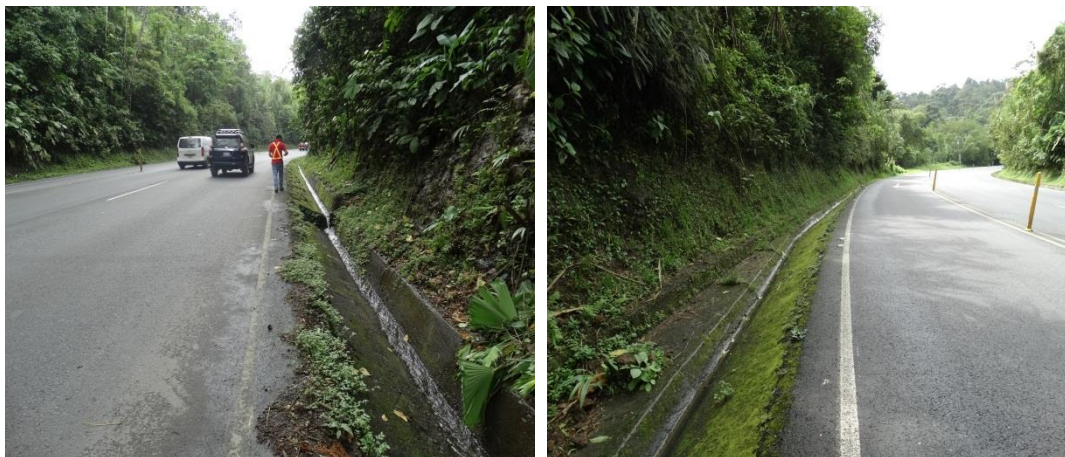
Figura 134: Sitio de estudio

Se observan dos cunetas trapezoidales de concreto con pendientes muy inclinadas, una en la margen derecha en sentido San José – Limón ubicado a 0,7 m del borde de la calzada y con una pendiente negativa de 44 %. En la margen izquierda se observa otra cuneta ubicada a 0,7 m del borde de la calzada y con pendiente de 60,5 % negativa. A continuación, se detalla la ubicación de referencia del tramo en estudio en ambos sentidos de circulación y una figura del hallazgo existente.

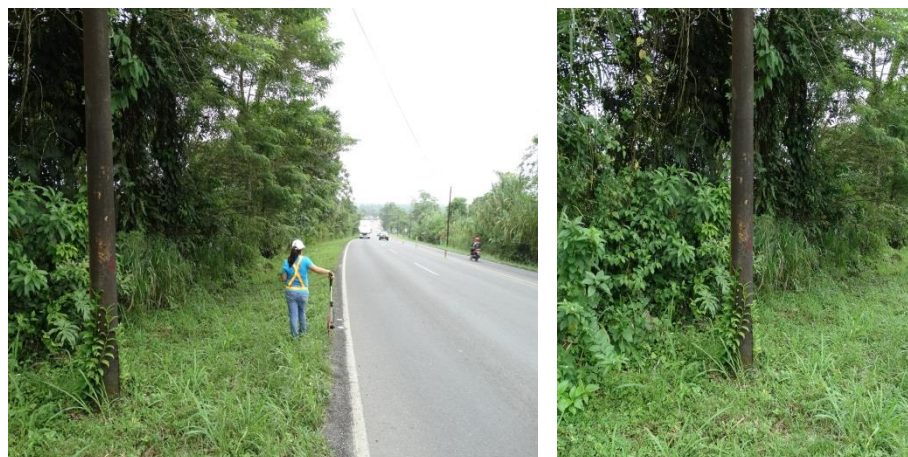
Figura 136: Sitio de estudio

Se observan postes de luz en la margen izquierda de la calzada en sentido Limón - San José ubicados a 2,9 m del borde de la calzada y con una pendiente negativa del terreno de 34 %. A continuación, se detalla la ubicación de referencia del tramo en estudio y una figura del hallazgo existente.
