# Diseño de sistemas de contención vehicular sobre la Ruta Nacional N° 32

MOPT-03-05-01-0796-2022

| <b>3. Título y subtítulo</b><br>Diseño de sistemas de contención vehicular sobre la Ruta Nacional N° 32, de la Intersección La República a Intersección Río Frío de Sarapiquí | | <b>4. Fecha del informe</b><br>Diciembre, 2022 | |

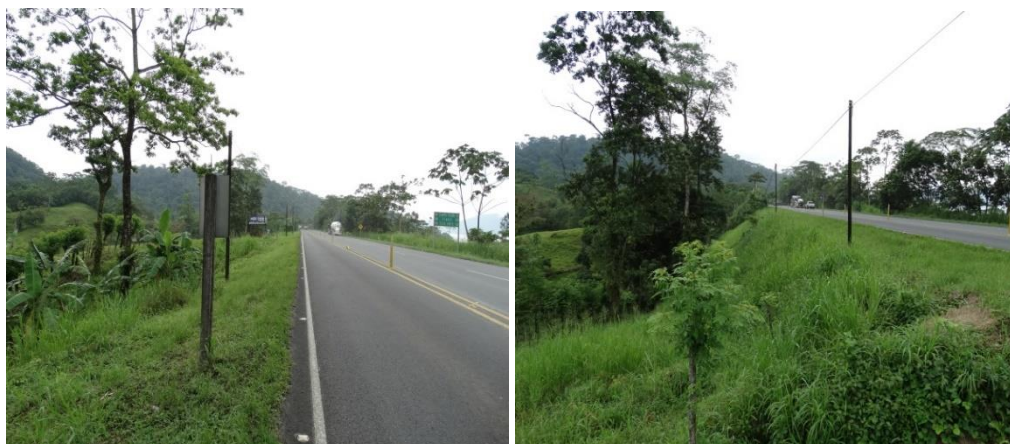
Figura 137: Sitio de estudio

Se observa un precipicio que abarca 400 m paralelo en la margen derecha de la calzada en sentido San José – Limón ubicado a 3,1 m del borde de la calzada y con una pendiente negativa del terreno de 25 %. En la margen izquierda se observa otro precipicio ubicado a 5,7 m del borde de la calzada y con pendiente del terreno de 26 % negativa. A continuación, se detalla la ubicación de referencia del tramo en estudio en ambos sentidos de circulación y una figura del hallazgo existente.

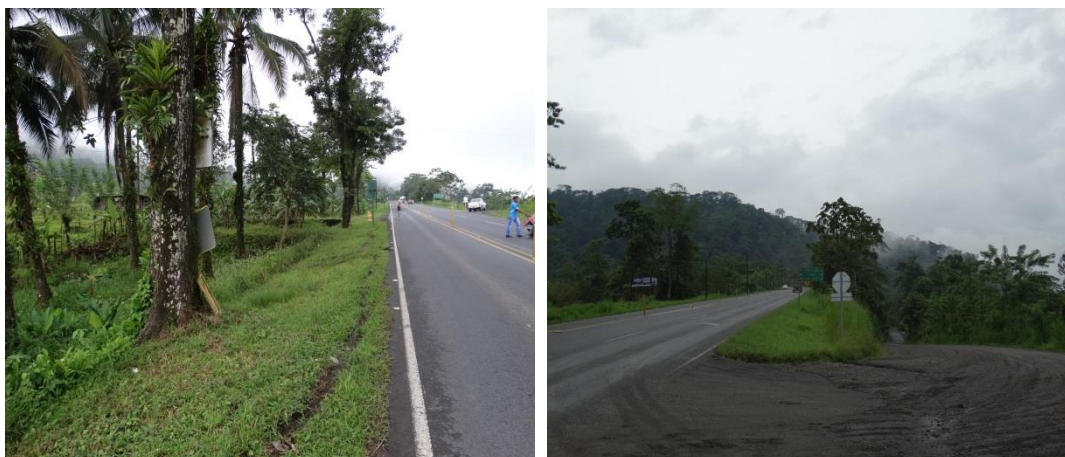
Figura 138: Sitio de estudio

Se observa un precipicio antecedido por árboles en la margen derecha de la calzada en sentido San José – Limón, ubicados a 1,5 m del borde de la calzada y con una pendiente negativa del terreno de 41 %. Además, en la margen izquierda se observa otro precipicio cercano a un acceso el cual no presenta sistemas de contención y se ubica a 2,5 m del borde de la calzada. A continuación, se detalla la ubicación de referencia del tramo en estudio y una figura del hallazgo existente.
