Estudio para la restricción de estacionamiento en Santiago, San Ramón, Alajuela.

DIRECCIÓN GENERAL DE INGENIERÍA DE
TRÁNSITO

MOPT-03-05-01-0639-2022

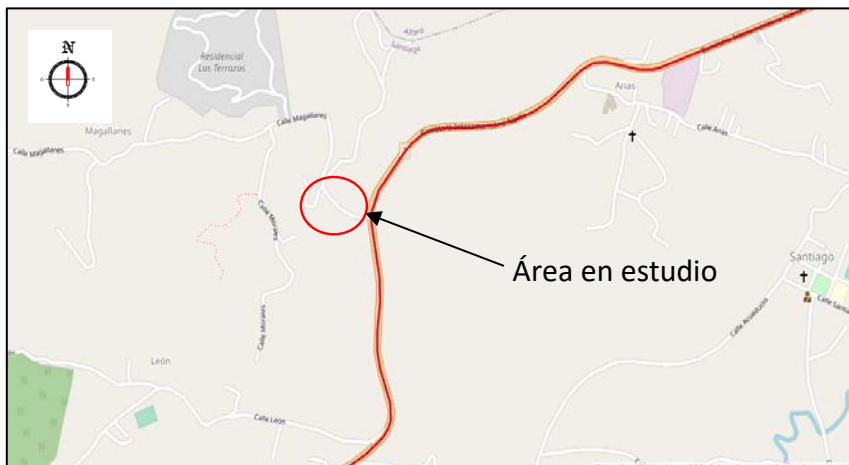
El área en estudio es en calle Magallanes, costado sur del Bar y Restaurante Donde Culebra, un tramo de aproximadamente 100 metros de longitud, en Santiago de San Ramón, se muestra una imagen del área en estudio:

Figura 1 Zona de estudio, calle Magallanes, Santiago de San Ramón.

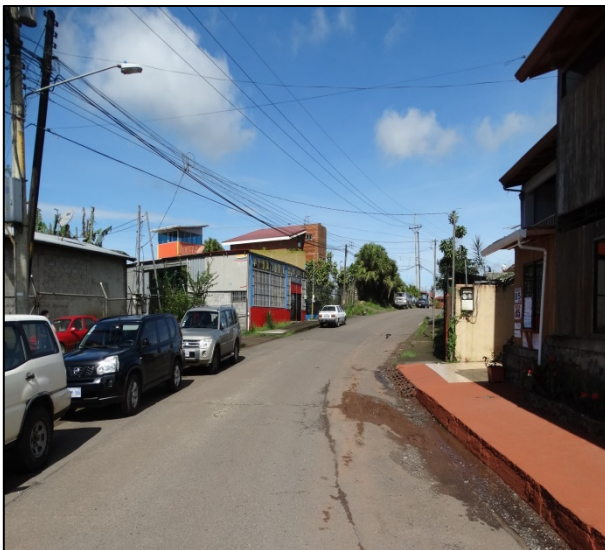
Figura N° 2. Sentido este – oeste y hay aceras.

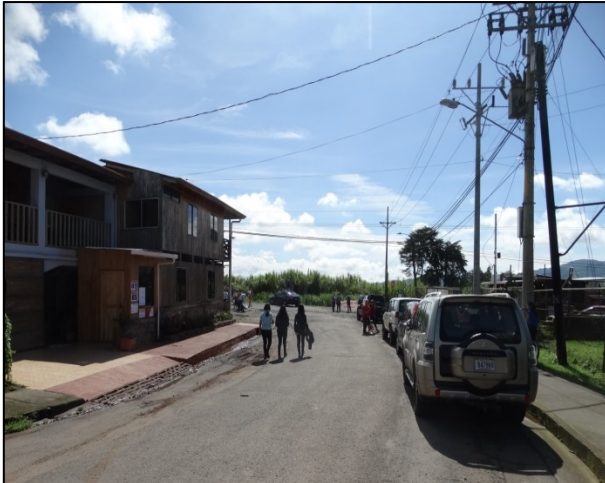
Figura N° 3 Sentido oeste – este y estacionamiento de vehículos.

- Sobre la calle cantonal se estacionan vehículos en ambos costados, con los anchos disponibles, se reducen los carriles de circulación a un solo carril.
- La señalización vertical necesita ser completada, con señales de restricción de estacionamiento.
- No existe señalamiento horizontal.
- Existe un riesgo para los peatones, los cuales, se ven obligados a caminar sobre la carretera, ya que no existe un tramo de acera, ni infraestructura que facilite el paso peatonal.

El estacionamiento de vehículos, impide la libre circulación de dos carriles, se debe ordenar mediante la señalización vertical y horizontal, tal y como lo establece la norma. Es necesario restringir el estacionamiento.

2	R-8-1	NO ESTACIONAR	Costado sur del Bar y Restaurante Donde Culebra, sobre calle Magallanes, ubicar al lado derecho de la vía en sentido este – oeste.
			Costado norte de la Vidriera, sobre calle Magallanes, ubicar al lado derecho de la vía en sentido oeste – este.

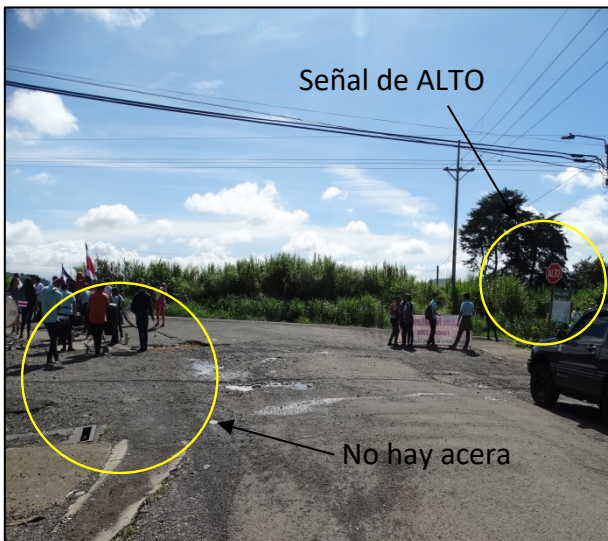
Figura N° 4 Señalamiento vial existente, tramo sin acera.

Se recomienda la construcción de aceras de acuerdo a la ley 7600.

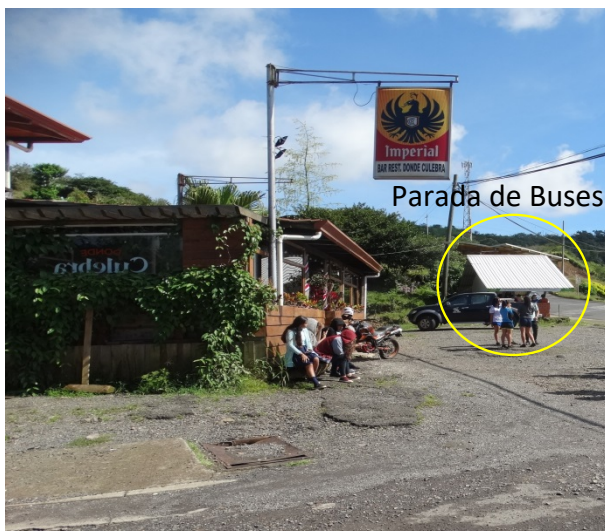
Figura N° 5 Local comercial sin área de estacionamiento y parada de buses.

Cantidad	Código	Descripción	Ubicación
1	R-1-1, R-15-10	Señal de ALTO y flecha complementaria	Calle Magallanes, ubicar al lado derecho de la vía en sentido oeste – este.
1	R-8-1	NO ESTACIONAR	Contiguo a la Parada de Buses, ubicar al lado derecho de la vía en sentido norte – sur.
