# RETROREFLECTIVIDAD SEÑALIZACIÓN CONDOMINIO REAL GUAYABOS, SAN JOSÉ.

DIRECCIÓN GENERAL DE INGENIERÍA DE TRÁNSITO  
DEPARTAMENTO DE SEÑALIZACIÓN VIAL

MOPT-03-05-01-0132-2022

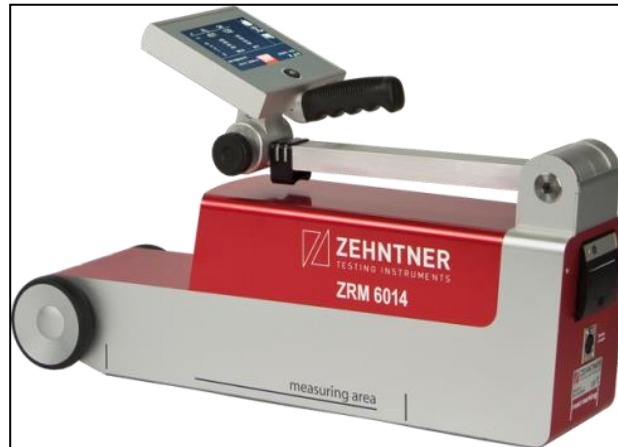
**Figura 1.** Equipo utilizado.

El equipo utilizado corresponde a un retroreflectómetro horizontal de la marca Zehntner, modelo ZRM-6014, asignado con número de activo patrimonial: 0587-016144 del COSEVI. Mide el valor RL (visibilidad de noche) y el valor QD (visibilidad a la luz del día). RL es la medición de la luminosidad de la demarcación según son vistas por los conductores de vehículos con iluminación de focos delanteros. El ángulo de iluminación es de  $1.24^\circ$ . Tanto para RL como para QD la luz reflejada se mide a un ángulo de  $2.29^\circ$  (ángulo de observación), que corresponde a una distancia de observación de 30 metros, lo cual cumple con la geometría de acuerdo a la norma ASTM E1710. El equipo cuenta con el certificado de calibración N°492336014-20, con fecha de expiración en diciembre de 2022.

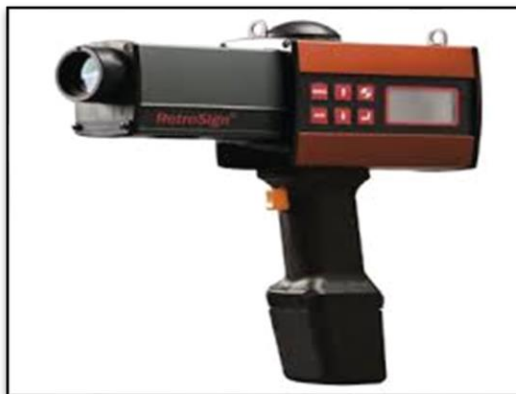
**Figura 2.** Equipo utilizado.

Además, se utiliza el retroreflectómetro RetroSign GR3 marca Delta, que mide el valor RA (coeficiente de luminancia reflejada en la noche). RA es una medida que indica la visibilidad de las señales de tránsito, indumentaria de alta visibilidad, Cintas reflectivas, y placas como las ven los conductores de los vehículos motorizados con la iluminación de los las luces de los vehículos, el cual tiene un ángulo de entrada de  $-4^\circ$  y tres ángulos de observación:  $0.2^\circ$ ,  $0.5^\circ$  y  $1.0^\circ$ . El equipo cuenta con el certificado de calibración N°120-323-116\_1822\_GR3 con fecha de expiración en Octubre del 2022.

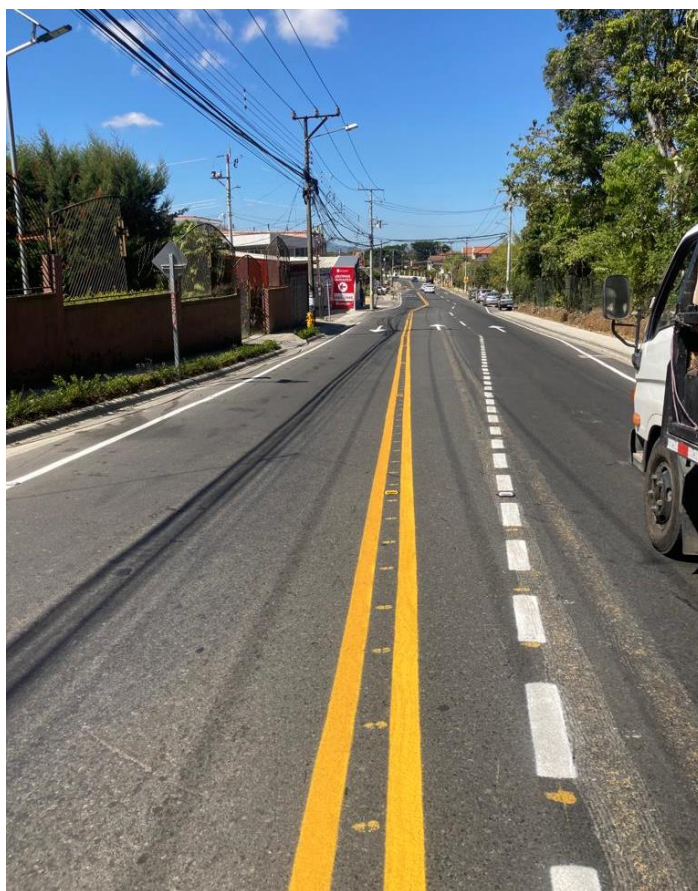
Mediante la inspección visual de la señalización, se observó que el acabado de la pintura es uniforme, los trabajos presentan un buen acabado. En el sitio se tuvo que realizar el borrado de la línea de centro existente por la apertura a dos carriles en sentido oeste-este.

El borrado se realizó por medio de máquina borradora, y se eliminó la mayor parte de la pintura, aún es posible apreciar donde se encontrada, pero es por el desgaste que se generó en la calzada por la máquina borradora.

Con el fin de determinar la uniformidad en la demarcación realizada se promedia cada tipo de elemento revisado, para poder velar por la igualdad la calidad de los elementos demarcados, ya que la finalidad de esta inspección busca que todos los trabajos realizados posean un estándar de calidad aceptable. A continuación, se presentan los resultados para el acceso en revisión:

**Figura 6.** Demarcación horizontal.  
Fuente: Propia, 2022.

Realizando una comparación entre el Cuadro IV. Mediciones promedio de retroreflectividad horizontal y el Cuadro VI. Valores de retrorreflectividad entre los 7-14 días, según SIECA 2014, se aprecia que los valores son los esperado para algunos de los elementos, por lo que solo se puede aprobar la demarcación realizada que cumpla los valores de retroreflectividad, esto se ve mejor en el siguiente cuadro comparativo.

| Descripción | Medición inicial $R_L$ | Valor inicial según la norma. | Cumple la norma |
|---|---|---|---|
| Letreros KPH | 205,20 | 250 | No |

- Demarcar nuevamente el acceso al establecimiento de los elementos que no cumplen los valores esperados, en búsqueda del cumplimiento de la retroreflectividad, de manera que se garantice al usuario la correcta visibilidad de la demarcación horizontal.

- Realizar las labores de demarcación aplicando la norma INTE Q46: Guía de buenas prácticas para la demarcación vial horizontal.
- Realizar el cambio de las señales verticales en busca del cumplimiento de la retroreflectividad esperada, cambiar el papel utilizado por Lámina Retroreflectiva Alta Intensidad Prismática Tipo IV, como se indica en la norma INTE W36, además de que sea del tono correcto para las señales de Prevención.

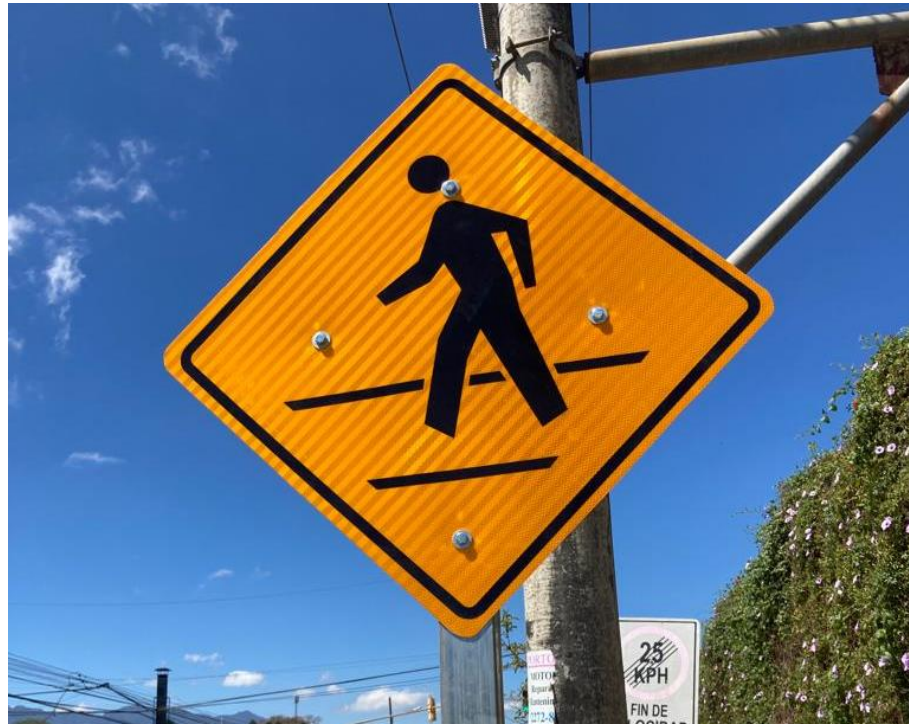
**Figura 7.** Señal vertical colocada.  
Fuente: Propia, 2022.

En la fase de inspección visual se procedió revisar el diseño y color de las señales. En este caso las señales revisadas se encontraron errores en las señales de prevención, ya que no corresponden al tono de papel retroreflectivo que se indica en el Manual SIECA 2014. En cuanto al diseño de las señales, estos están correctos, puesto que se hizo una revisión previa, ya que la empresa encargada envió los diseños al Dpto. de Señalamiento Vial para revisar las artes de las señales a fabricar.

En la fase de inspección de Retroreflectividad, se toman 4 mediciones por color que posea la señal en sitio aleatorios, en el caso de las señales instaladas se presentan a continuación los datos obtenidos:

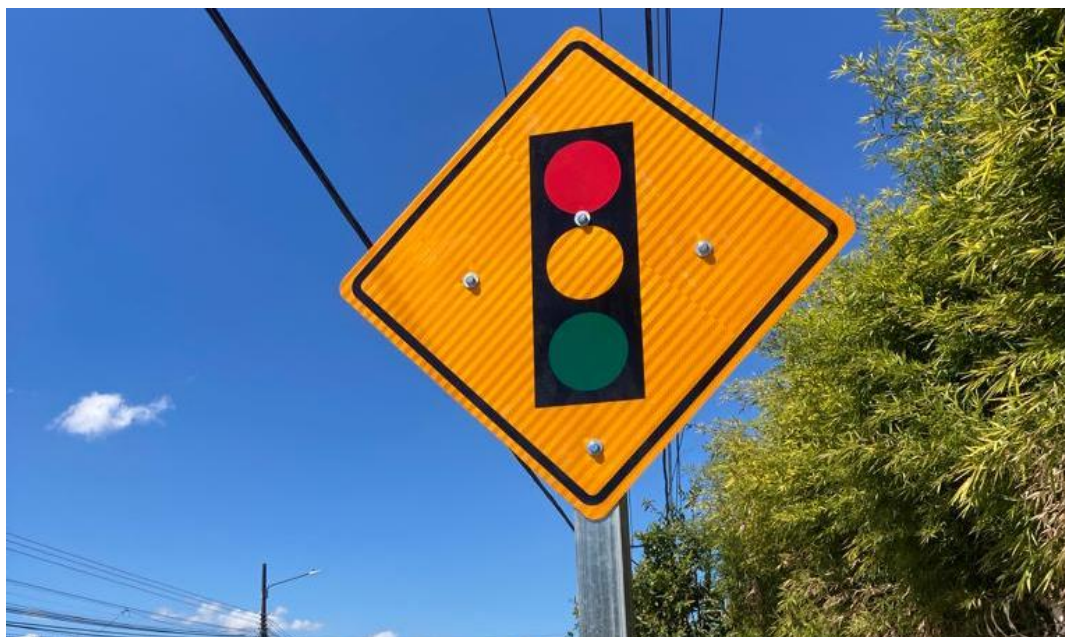
**Figura 9.** Señal vertical colocada.

| Descripción | Color | Angulo | Observaciones | Mediciones | | | | Promedio |
|---|---|---|---|---|---|---|---|---|
| SEMAFORO | Amarillo | 0.2° | Señal de tamaño correcta, y pictograma según Manual SIECA, tono de la señal se ve muy anaranjado. | 188 | 251 | 171 | 203 | 203,25 |

| N° de Señal | Descripción | Color | Angulo | Promedio | Valor según la norma | Cumple la norma |
|---|---|---|---|---|---|---|
| 3 | SEMAFORO | Amarillo | 0.2° | 203,25 | 270 | No |
