Estudio técnico demarcación vial de cordón amarillo Colegio Técnico Profesional Abangares, Guanacaste

DIRECCIÓN GENERAL DE INGENIERÍA DE TRÁNSITO
DEPARTAMENTO DE REGIONALES

MOPT-03-05-01-0315-2022

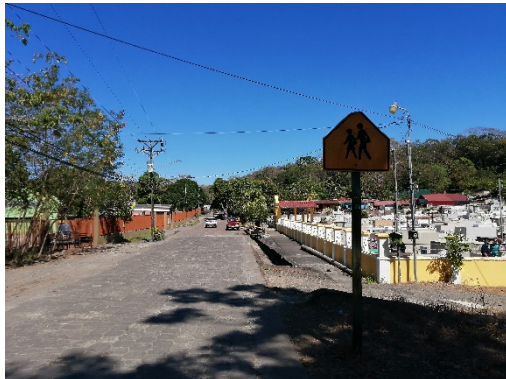
Figura N° 2. Vía cantonal sentido este - oeste, acceso al centro educativo

En la figura N° 2, que la vía cantonal se encuentra en adoquín en regular estado, posee doble sentido vehicular con un ancho de calzada de entre los 8 metros con un sobre ancho de aproximado de 2 metros en algunos sectores.

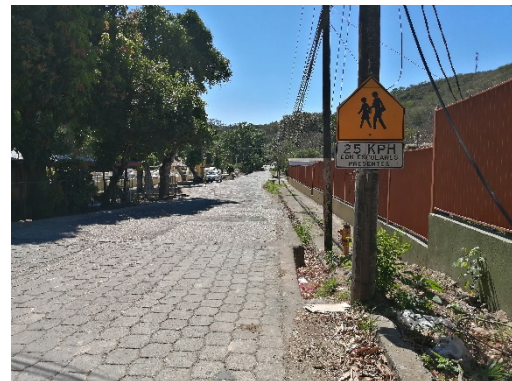
Figura N° 3. Vía cantonal sentido oeste – este, hacia ruta nacional N° 145

En la figura N° 3, además de las características citadas, se puede notar que la vía no cuenta con demarcación horizontal, el señalamiento vertical se debe llevar a cabo completamente, debido a que se encuentra en visible deterioro, por otra parte, el lugar cuenta con un tramo de acera peatonal entre

1.2 m y 2 metros de ancho y con obras para la evacuación de agua, en otros sectores no se cuenta con infraestructura peatonal adecuada.

2. Con el fin de mejorar la comodidad y la seguridad vial en los alrededores del centro educativos, esta Oficina considera importante lo siguiente:
 - Realizar la construcción de las aceras faltantes y brindar mantenimiento de las existentes en ambos sentidos de vía cantonal desde la Ruta Nacional N° 145 hasta 400 metros al norte,

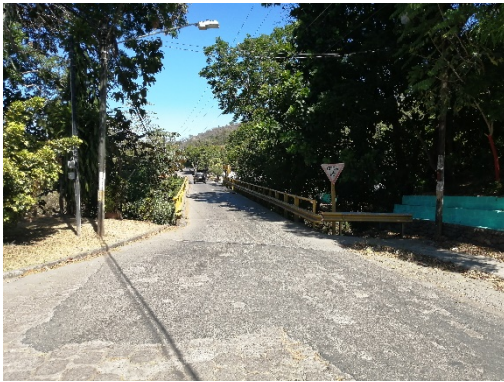
Figura N° 4. Puentes angostos entrada a la zona del CTP

En la figura 4, se puede notar que, para ingresar a la vía cantonal donde se localiza el centro educativo, es necesario cruzar el río Abangares por medio de un puente angosto de 30 metros de largo aproximadamente, el cual no cuenta con el señalamiento vial adecuado, además, la calzada de entrada al mismo, se encuentra en visible estado de deterioro.

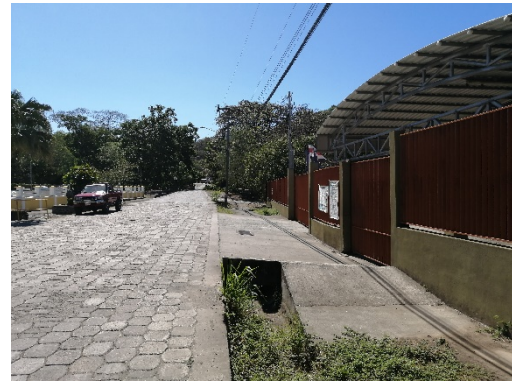
Figura N° 5. Entrada principal al centro educativo

Por otra parte, en la figura 5, se puede notar la entrada tanto para peatones como los autobuses que ingresan a las instalaciones. Se observa también, que la acera existente no cuenta con las condiciones adecuadas con respecto a continuidad, pendientes y seguridad para los transeúntes.

- ✓ Demarcar el cordón amarillo en el sector de ingreso y egreso del transporte que traslada a los estudiantes del Colegio Técnico Profesional de Abangares, de acuerdo lo estipulado en la Ley de Tránsito mencionada, desde la entrada peatonal hacia 60 metros al sur, así mismo en la entrada al cementerio para un total de 15 metros.

- ✓ Colocar una señal vertical de “No Estacionar”, código R-8-1, 15 metros norte de la entrada peatonal al CTP, sentido norte – sur, como se muestra en el croquis adjunto.

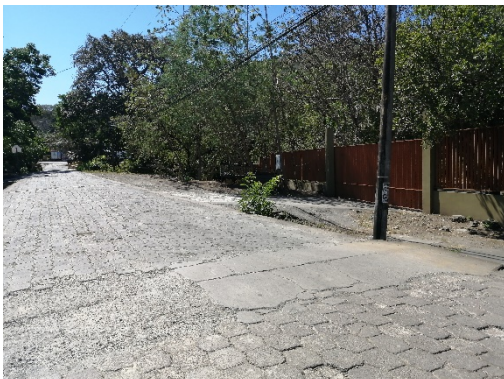
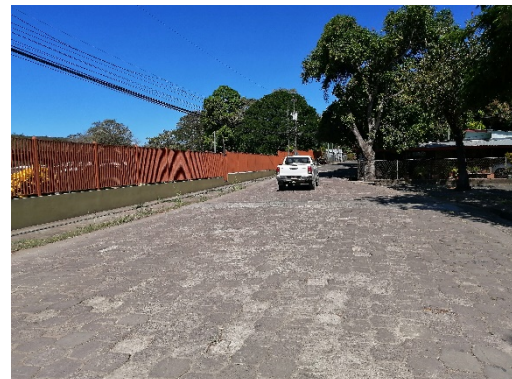
Figura N° 6 Reductores de velocidad existentes en el lugar

Es necesario mencionar que, existe reductores de velocidad instalados sobre la vía cantonal en adoquín, con relación al tema, como se puede notar en la figura anterior (figura 6), estos se encuentran en visible

detrimento, no se están pintados de amarillo como corresponde, ni existen las señales verticales de prevención. Ambos poseen un ancho de 1.80 metros con una altura de 10 cm, además, la distancia entre ambos es de 60 metros.

Los reductores de velocidad existentes con relación a Decreto Ejecutivo No. 40601-MOPT, no cumplen con los requisitos señalados en cuanto a dimensiones y ubicación mínimas establecidas.

3. Con base a lo establecido en la norma vigente, Decreto Ejecutivo N° 40601-MOPT “Reglamento para la instalación y eliminación de reductores de velocidad en las vías públicas terrestres”, se deben eliminar los reductores existentes, dado que no cumplen en dimensión y ubicación.

3. Realizar la demarcación vial vertical completa en el sitio, de acuerdo al croquis adjunto.
 4. Dado que los reductores construidos infringen algunas de las disposiciones de diferentes artículos mencionados en el Reglamento de Reductores (Decreto MOPT N° 40601), se hace necesario eliminarlos, todo de acuerdo al artículo 16, de mismo.
