# Estudio técnico para verificar la colocación de reductores de velocidad en Loma de Villareal en Santa Cruz, Ruta Nacional N° 152.

DIRECCIÓN GENERAL DE INGENIERÍA DE TRÁNSITO  
DEPARTAMENTO DE REGIONALES

Ficha técnica del documento		
<b>1. N° Informe</b> MOPT-03-05-01-0579-2022	<b>2. N° de Expediente</b> RE-LI-EB-22-0057	
<b>3. Título</b>  Estudio técnico para verificar la colocación de reductores de velocidad en Loma de Villareal en Santa Cruz, Ruta Nacional N° 152.	<b>4. Fecha del informe</b>  27 de septiembre de 2022	
<b>5. Institución ejecutora</b>  Ministerio de Obras Públicas y Transportes Dirección General de Ingeniería de Tránsito San José, Costa Rica Tel: (506) 2226-5411	<b>6. Institución receptora</b>  Consejo Nacional de Vialidad CONAVI	
<b>7. Tipo de reporte y periodo de extensión</b>  Informe final, setiembre de 2022	<b>8. Colaboró</b>  Ing. Kevin Gerardo Martínez Navarrete Oficina Regional Liberia	
<b>9. Elaboró</b> Ing. José Miguel Calvo Espinoza Encargado Oficina Regional Liberia   Nombre y firma 27 de septiembre de 2022	<b>10. Revisó y autorizó</b> Ing. Alejandra Acosta Gómez Jefe Departamento de Regionales   Nombre y firma 27 de septiembre de 2022

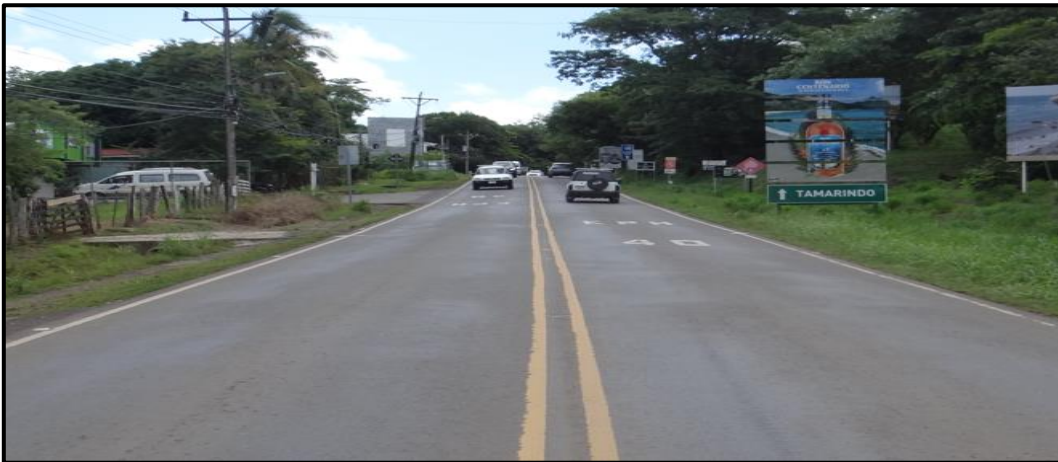
1. La zona de estudio corresponde a un tramo de la Red Vial Nacional, Ruta Nacional N° 152, cuya administración corresponde al Ministerio de Obras Públicas y Transportes (MOPT)
2. La vía tiene una superficie de ruedo en asfalto en buen estado, con un ancho promedio de 6.9 metros y doble sentido de circulación vehicular, un carril por sentido (ancho de carril 3.1 m) con una pendiente de 2.4 % a 3.0% a lo largo del tramo, una velocidad máxima reglamentaria de 40 km/h, no se cuenta con acera, la vía cuenta señalamiento vertical y horizontal, , ver imágenes siguientes.

Imagen N° 2. Carpeta asfáltica Ruta Nacional N° 152.

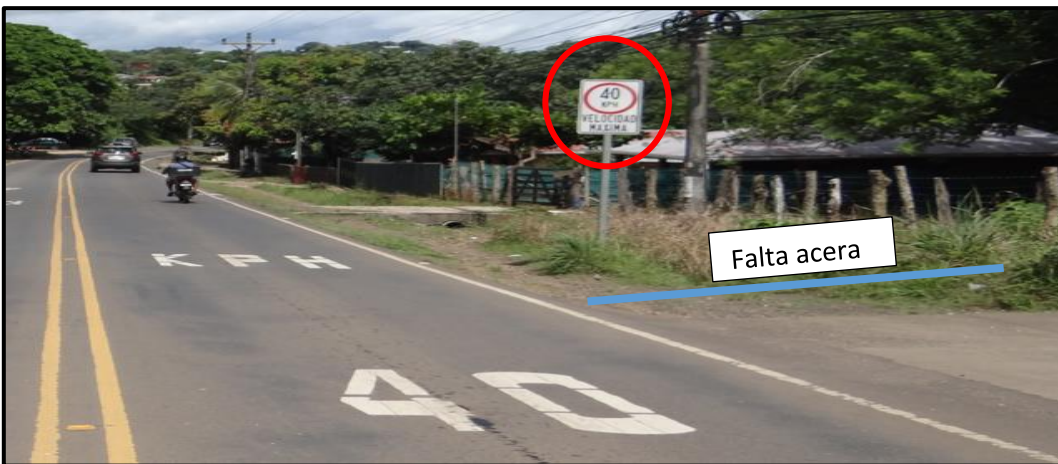
Imagen N° 3. Falta de acera y señalamiento vertical en buen estado.

Con respecto a las facilidades para la circulación segura de peatones; la zona de estudio no cuenta con aceras en los márgenes de la vía, por lo que este Departamento remitirá la recomendación a la institución correspondiente. Las aceras deben de cumplir con lo establecido en la Ley N° 7600 “Igualdad de Oportunidades para las Personas con Discapacidad”.

- 3) La construcción de aceras al margen de la Ruta Nacional N° 152, al margen derecho en sentido Villareal Tamarindo, (ver imagen siguiente, las acera línea roja).
- 4) Las aceras deberán cumplir con lo establecido, en el artículo 125 del Decreto N°26831-MP "Reglamento de la Ley N°7600 Sobre la Igualdad de Oportunidades para las Personas con Discapacidad".

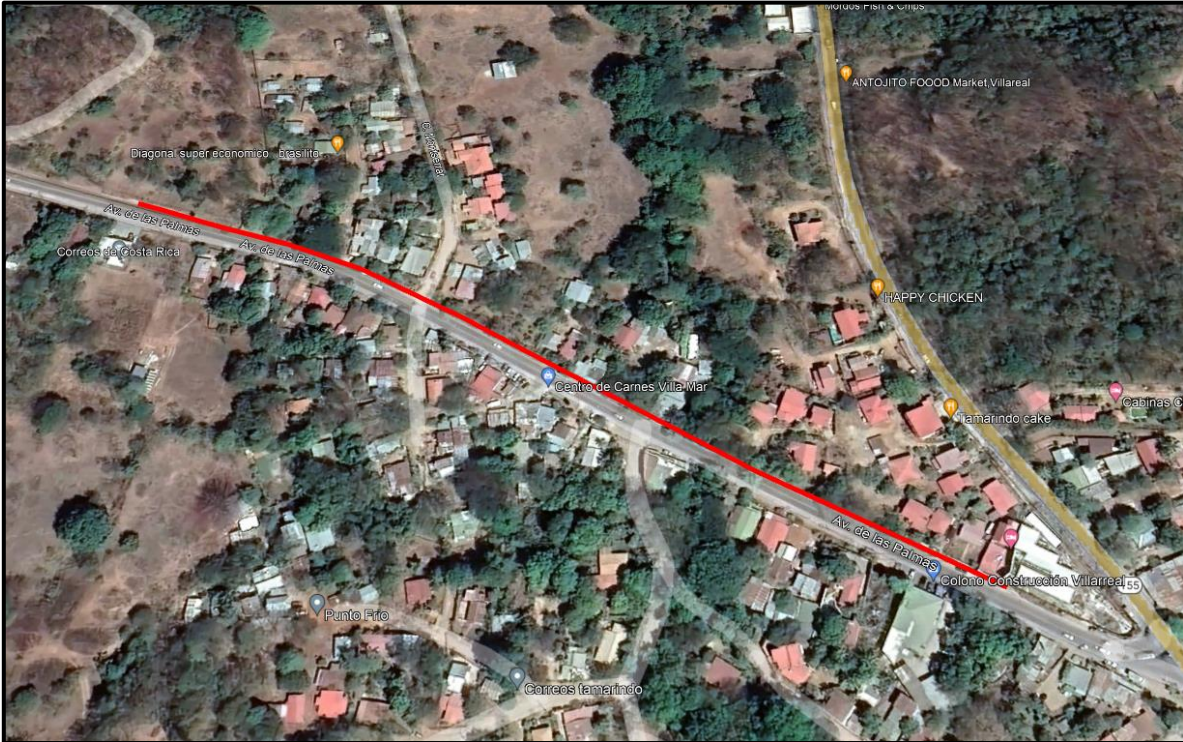
Imagen N°7. Ubicación de aceras propuestas en los alrededores de la zona de estudio.
