Estudio técnico para el diseño vial sobre calle 6 entre avenidas 1 y 3, Grecia, Alajuela

DIRECCIÓN GENERAL DE INGENIERÍA DE TRÁNSITO
DEPARTAMENTO DE REGIONALES

MOPT-03-05-01-0171-2022

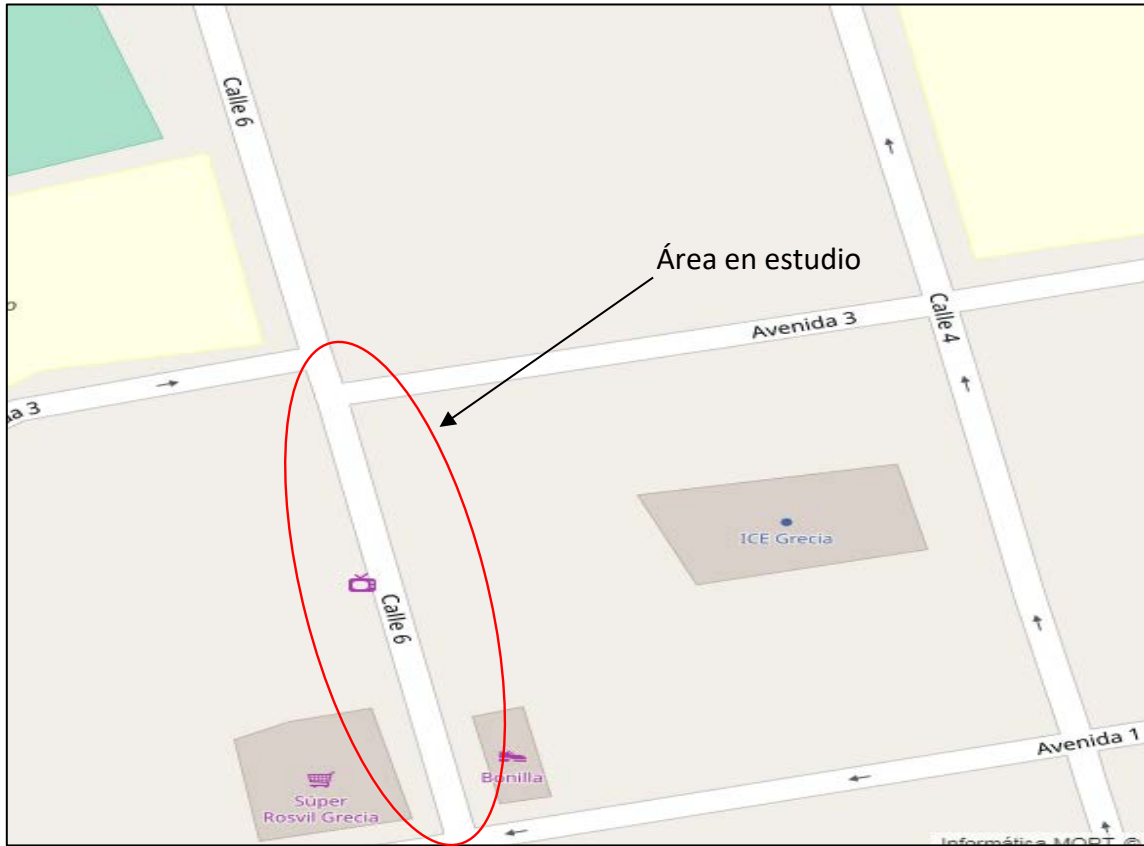
Figura N°1. Zona de estudio Centro de Grecia

El área en estudio es sobre calle 6 entre avenidas 1 y 3, Grecia, se muestra una imagen del área en estudio:

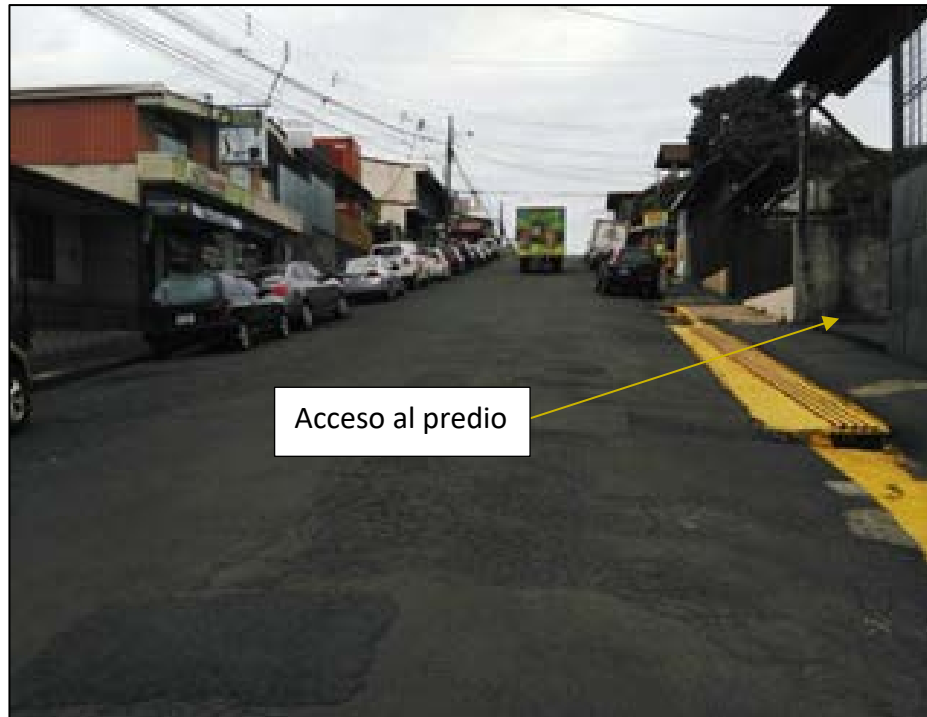
Existe un irrespeto al señalamiento del cordón amarillo, frente al acceso del predio de buses, en ambos costados.

Figura N°2. Señalamiento horizontal cordón amarillo, carpeta con baches, cunetas y acera

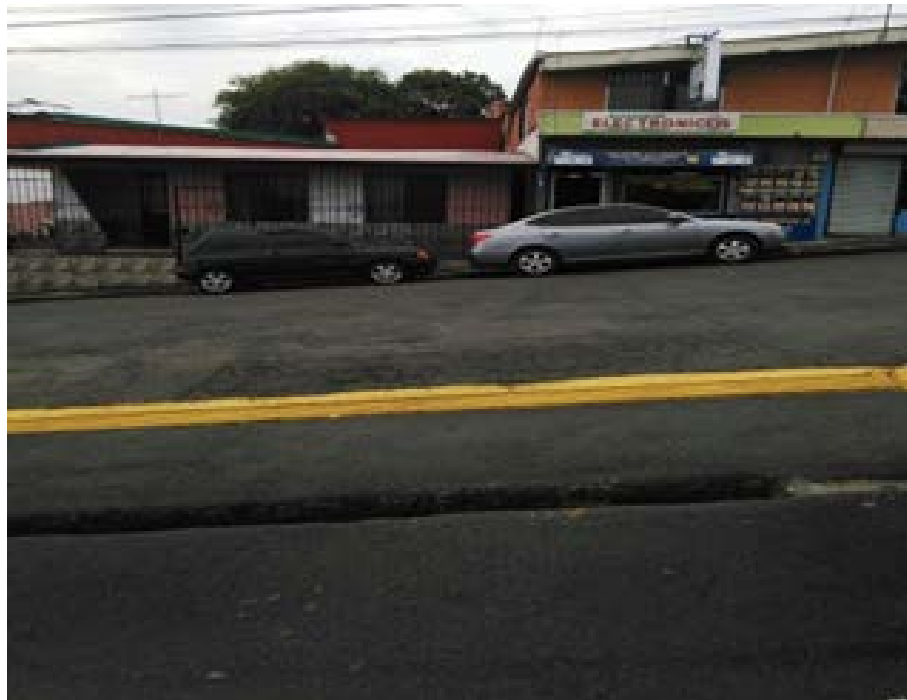
Figura N°3. Señalización horizontal frente al Predio de Buses y vehiculos obstruyendo el viraje.

- Frente al Predio de Buses (costado este de la calle 6) se estacionan vehículos lo que dificulta la maniobra de ingreso y salida del mismo, lo que puede provocar colisiones y obstrucción de la vía.
- La intersección no tiene el señalamiento horizontal suficiente sobre Avenida 3 y Calle 6.

Con base en el artículo 110 de la ley de Tránsito por Vías Públicas Terrestres y Seguridad Vial, donde se regula el estacionamiento, en su inciso b) indica la prohibición de estacionarse en calzadas o en las aceras, de forma que impida el libre tránsito, afecte la visibilidad o ponga en peligro la seguridad de los demás. Así las cosas, el estacionamiento al costado este de la calle 6, frente al acceso al predio, debe ser restringido.

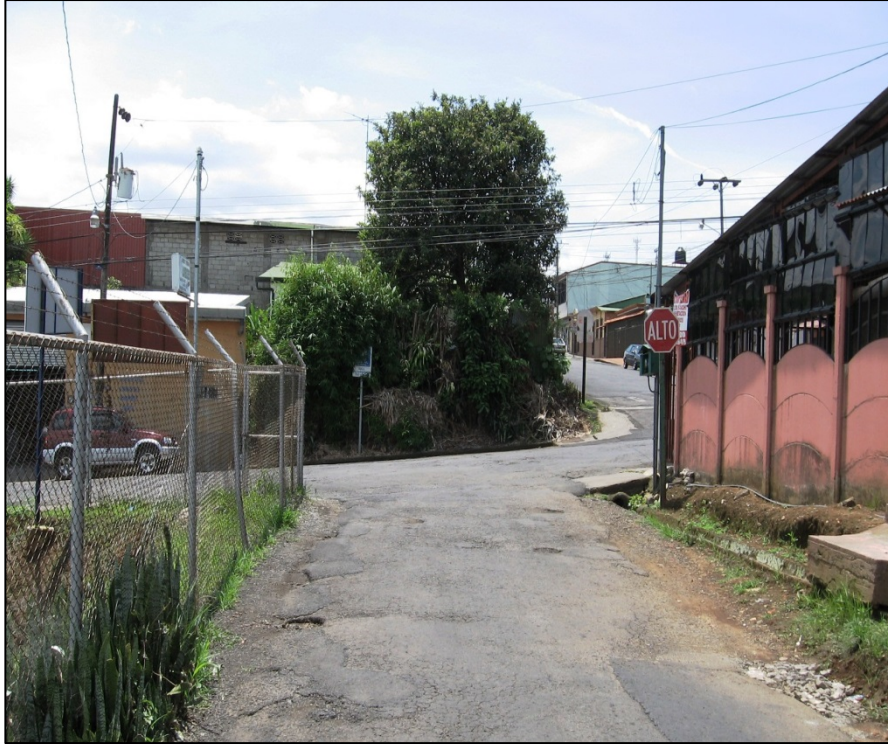
Figura N°4. Señalización vertical existente sobre avenida 3, horizontal inexistente

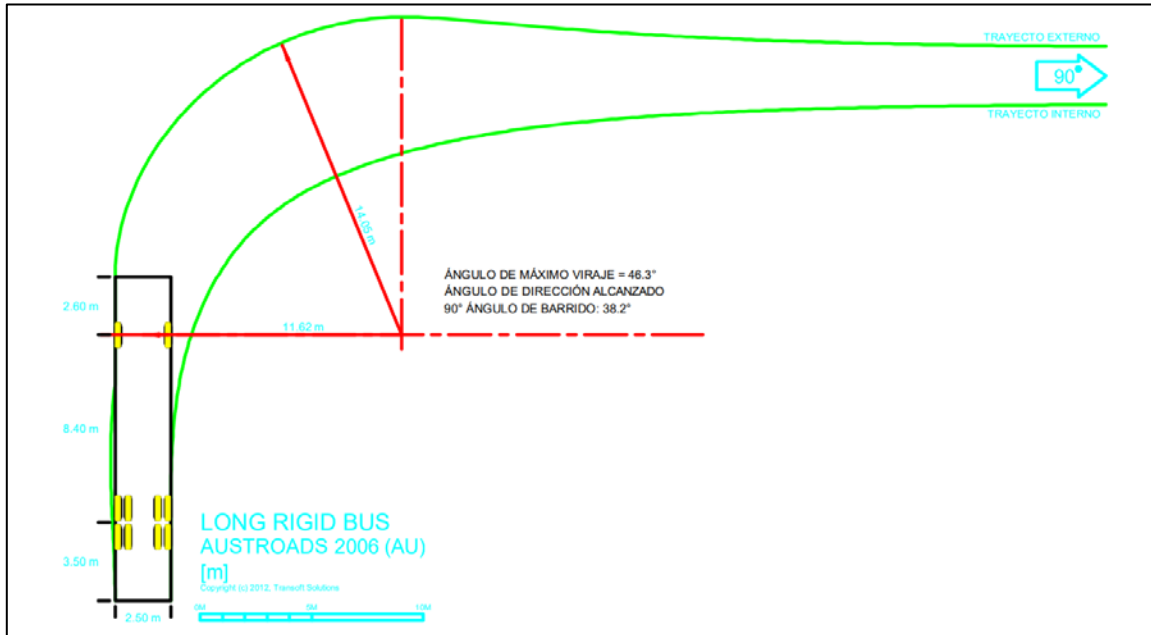
Figura N° 5, Radio de giro para un autobús de 14.5m

Según la figura anterior, el radio de giro en 90°, como es el caso, necesita una longitud de 11.62 m. Por lo tanto, esta es la longitud mínima del cordón amarillo, al costado este de la calle 6, frente al acceso al predio.

Sobre la Calle 6, se puede dar espacio a los giros de los autobuses mediante la demarcación horizontal de cordón amarillo, tal y como lo establece la norma y se indica en la figura N°5.
