Reordenamiento vial en el casco central de Guápiles

DIRECCIÓN GENERAL DE INGENIERÍA DE TRÁNSITO
DEPARTAMENTO DE REGIONALES

MOPT-03-05-01-0798-2022

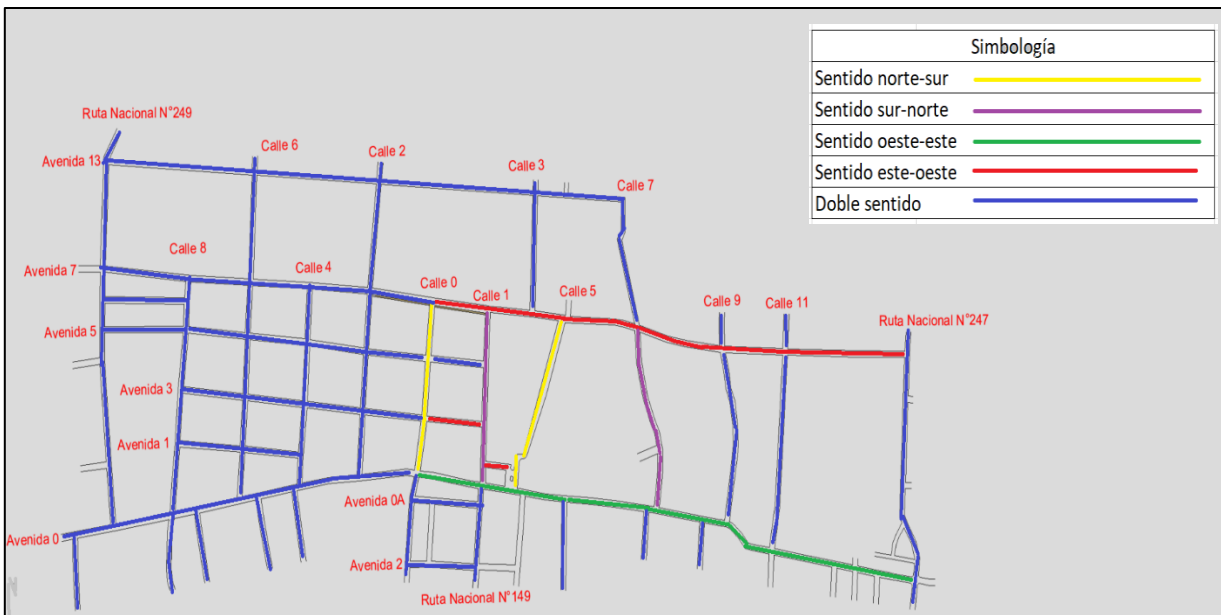
Figura 3 Nombre de las calles, avenidas y sentidos vehiculares del casco central de Guápiles

En las figuras 2 y 3 se muestran las diferentes calles y avenidas que componen la red vial de Guápiles y que se analizarán en el presente estudio, así como el sentido vehicular de las mismas, respectivamente.

Actualmente, como se observa en la figura 3, en el casco central de la ciudad de Guápiles, se cuenta con un sistema de pares viales en funcionamiento (un sistema en las avenidas y otro sistema para las calles), los cuales se muestran por separado en las siguientes figuras para una mejor visualización.

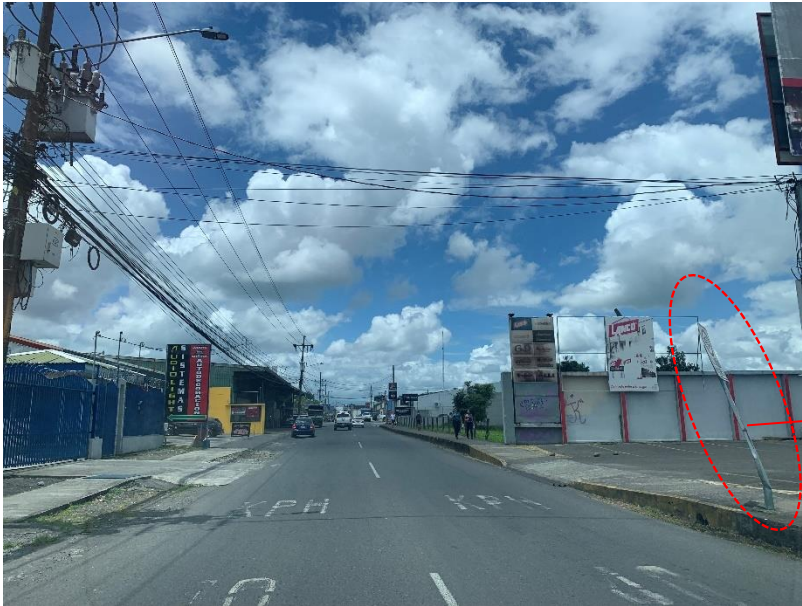
Señalamiento vertical en mal estado

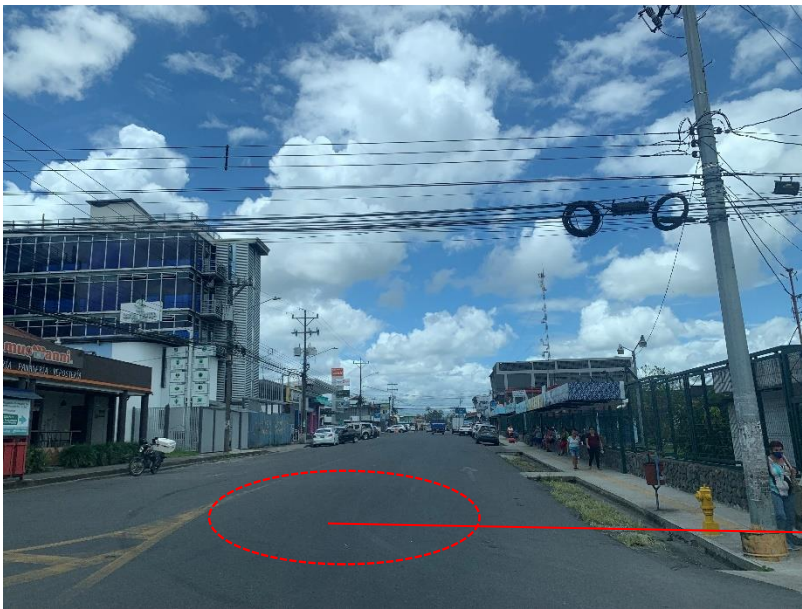
Figura 11 Avenida 7 tramo Ruta Nacional N° 149 – calle 4

Carpeta asfáltica
sin presencia de
agrietamientos

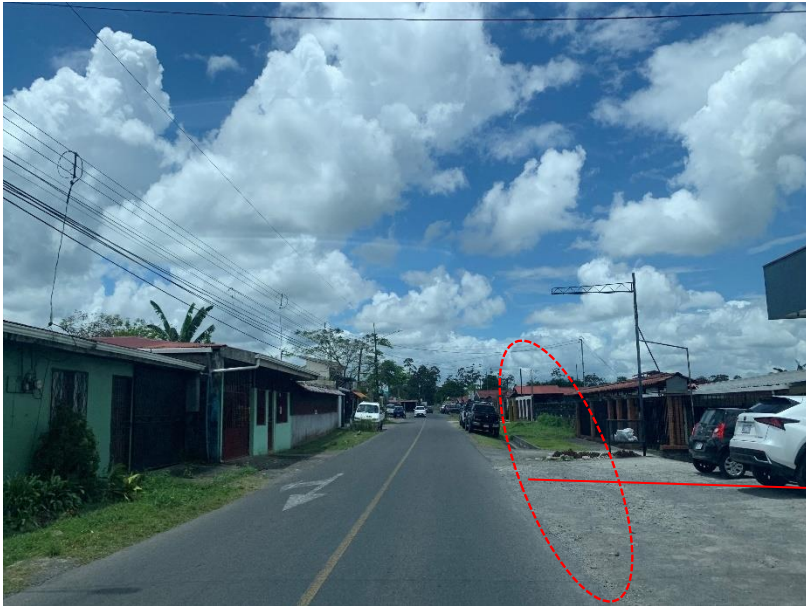
Falta de aceras peatonales

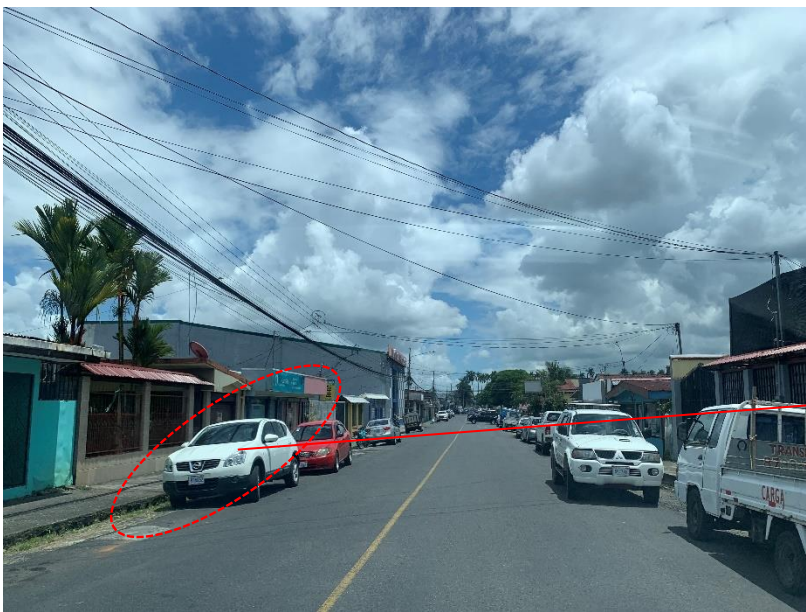
Falta de señalamiento que indique la prohibición de estacionamiento en ambos márgenes de la vía

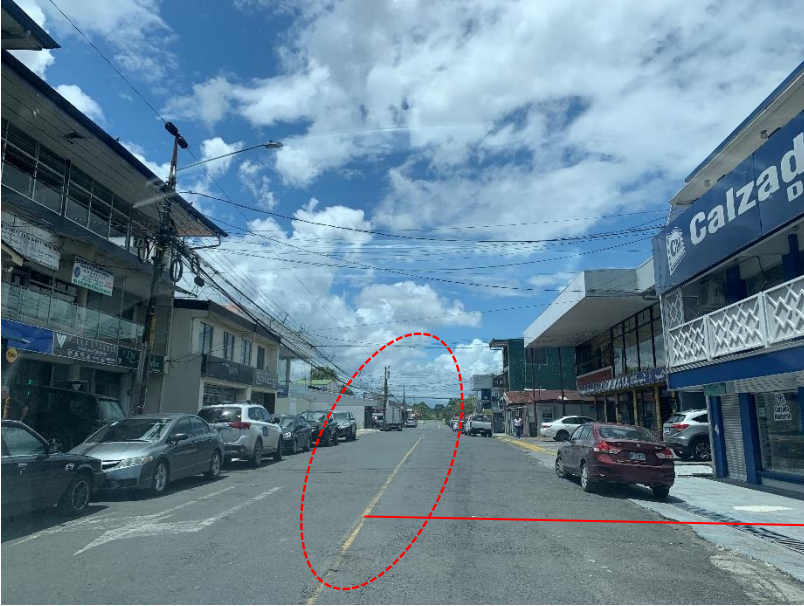
Señalamiento horizontal borroso

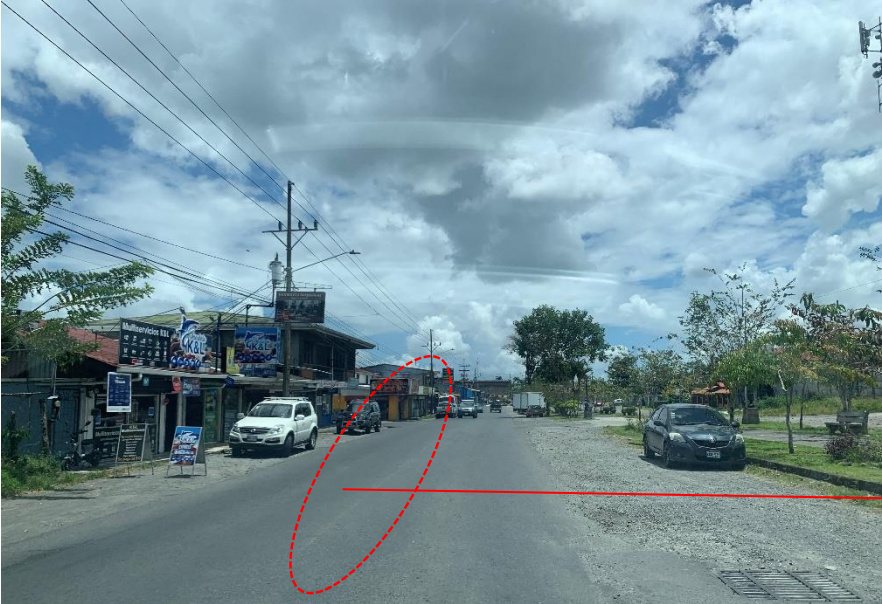
Ausencia de
señalamiento
horizontal

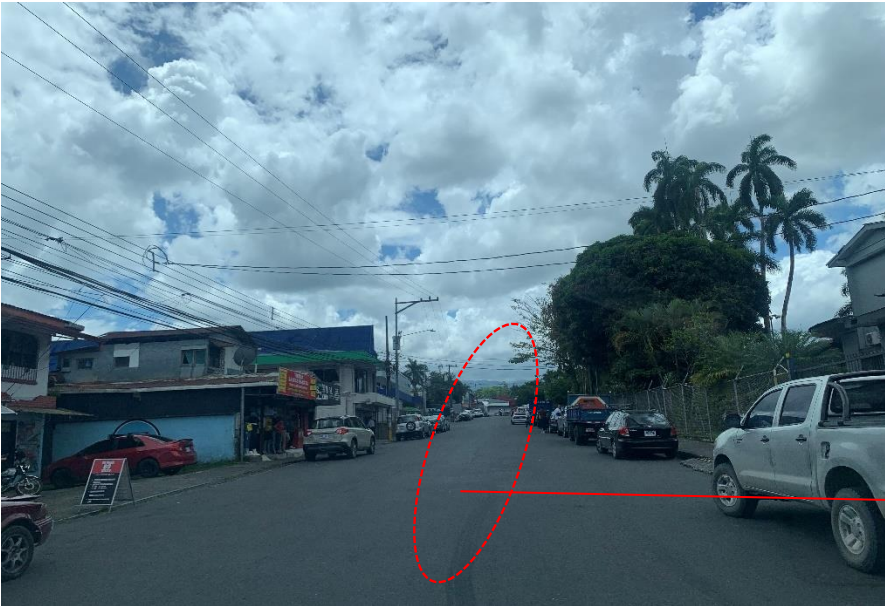
Ausencia de señalamiento horizontal

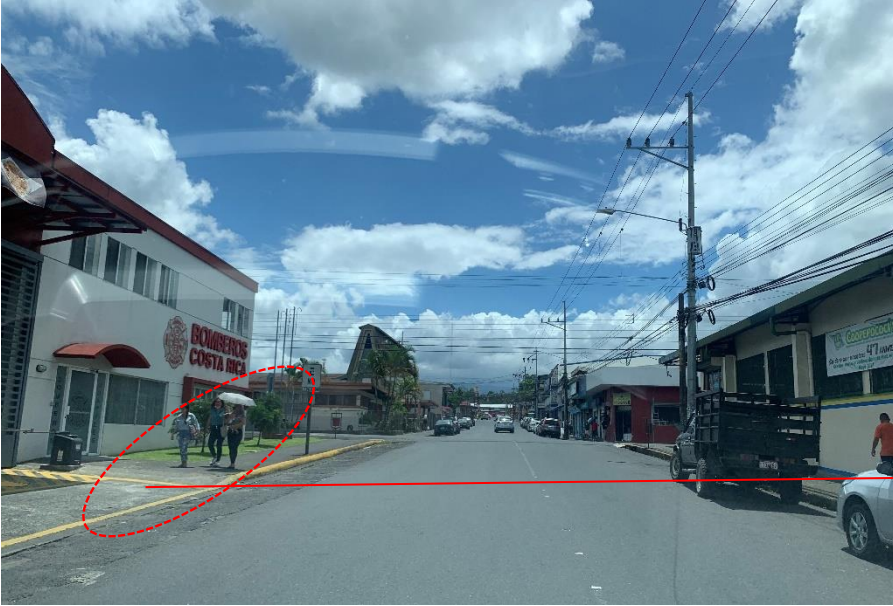
Aceras peatonales en buen estado

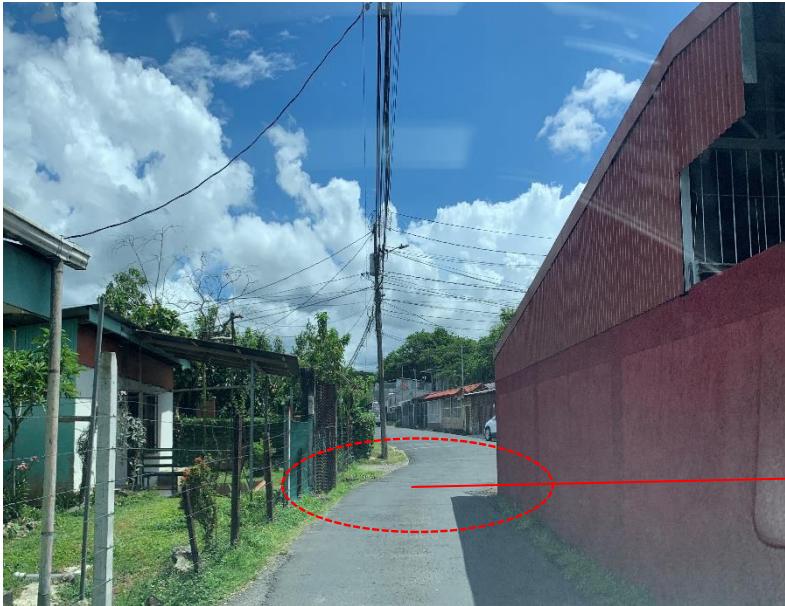
Estrechamiento de la vía

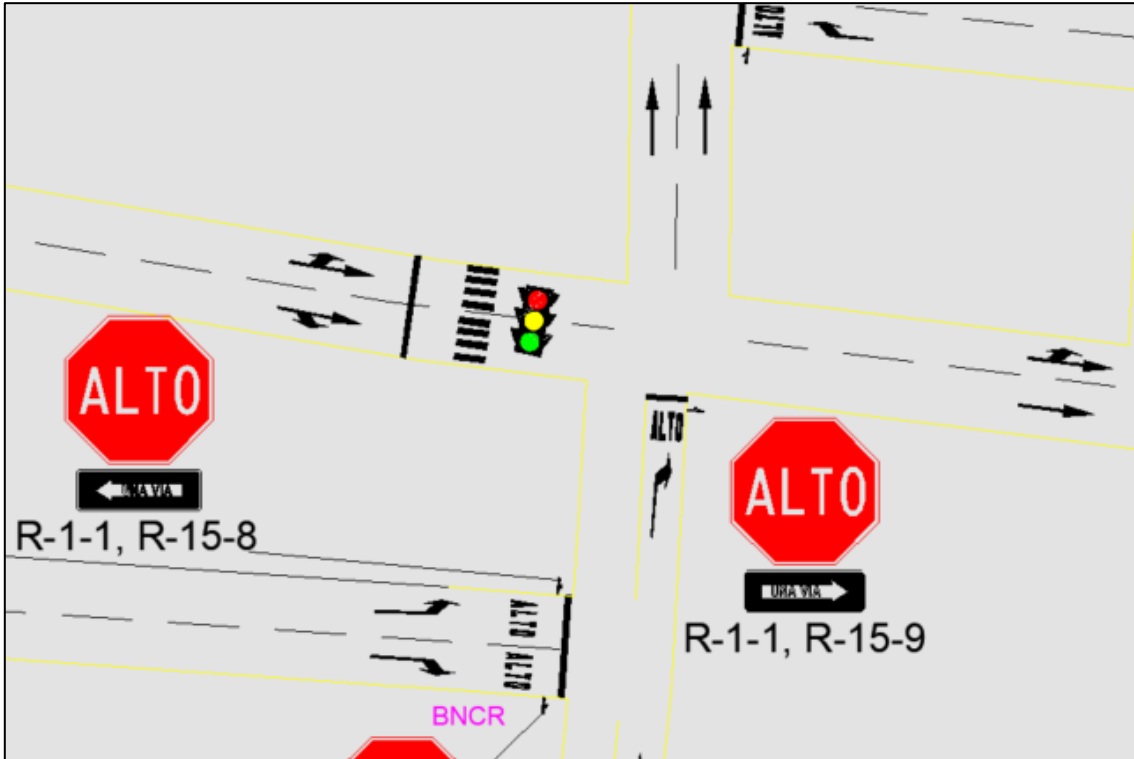
Figura 55 Configuración actual intersección Ruta Nacional N° 149 - avenida 0, coordenadas 10°12'49.36" N, 83°47'20.41" O.

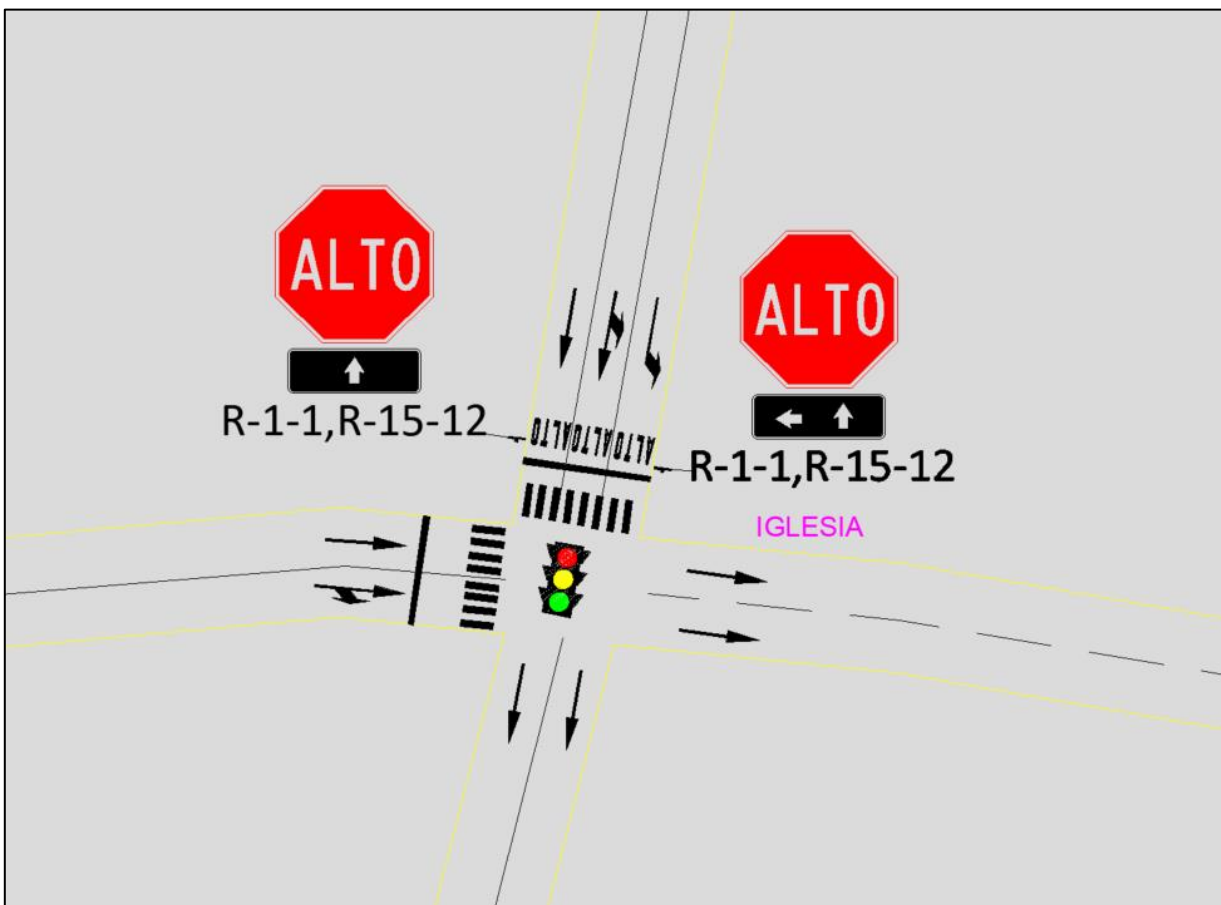
Figura 59 Configuración propuesta intersección calle 0 - avenida 0

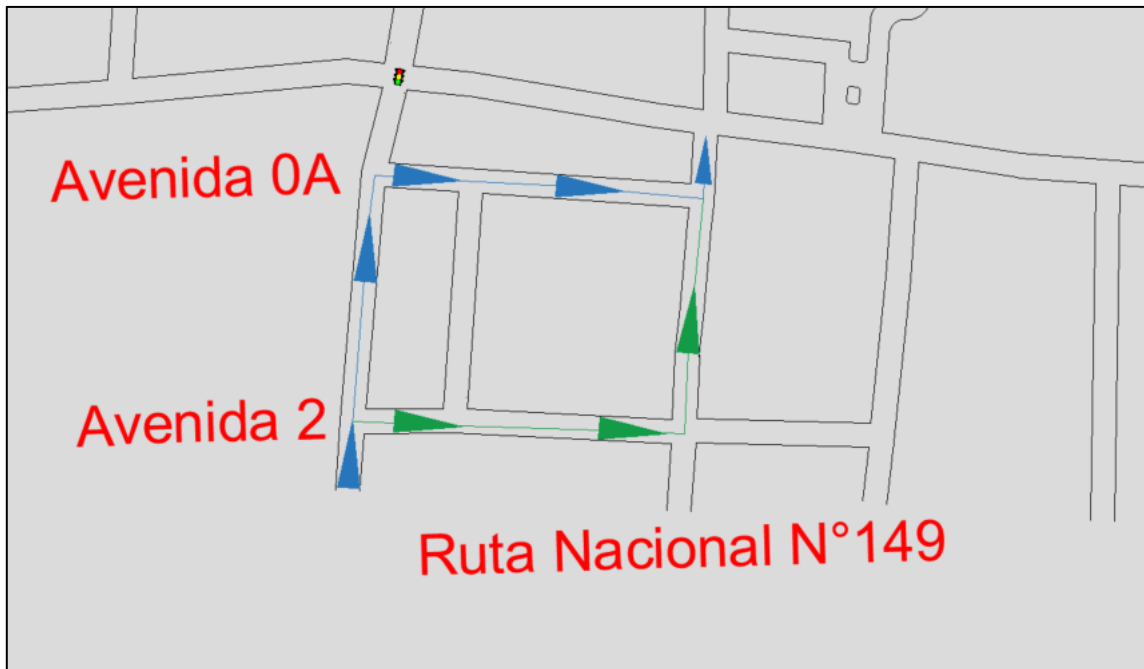
Figura 61 Vías alternas al acceso sur en la intersección calle 0 - avenida 0

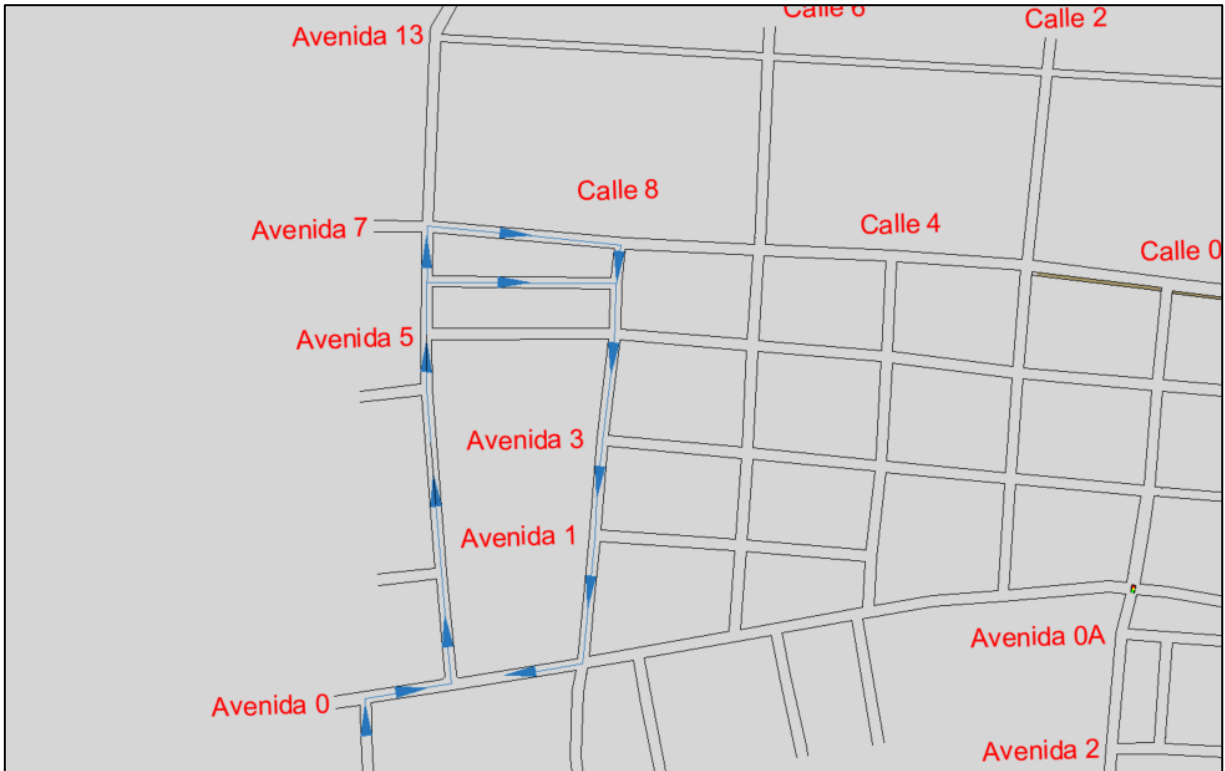
Figura 68 Rutas alternas ante eliminación giro izquierdo sector cementerio
