Estudio Técnico de Reductor de Velocidad, Ruta de Travesía N°10802, Sector Purral, Goicoechea.

DIRECCIÓN GENERAL DE INGENIERÍA DE TRÁNSITO
DEPARTAMENTO DE ESTUDIOS Y DISEÑOS

| Ficha técnica del documento | | |
|--|---|---|
| 1. Número de Informe: MOPT - 03 - 05 - 01 – 0397 - 2023 | 2. Número de Expediente: ED-EB-23-0042 | |

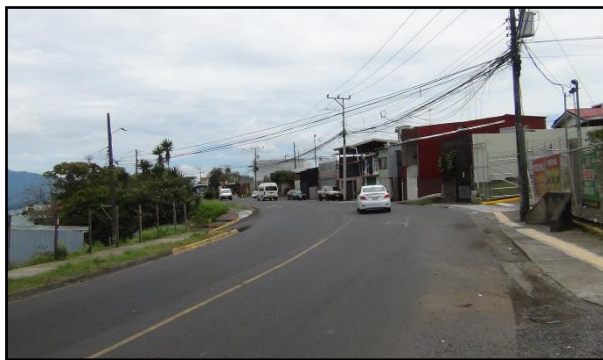
La característica topográfica de la zona es irregular y presenta una condición de visibilidad parcial, ya que el tramo de la vía en estudio, se encuentra próximo a dos curvas horizontales, en cada uno de los extremos de punto analizado que reúne las mayores posibilidades de ubicar un reductor de velocidad en la vía pública. La pendiente del tramo es menor al 5%.

En cuanto al señalamiento vial horizontal observado en la vía, el mismo presenta un avanzado grado de deterioro, por lo que es apenas visible la demarcación de sus elementos.

Figura. 2 Condiciones de visibilidad y estado del señalamiento vial, Ruta de Travesía N°10802, Purral Goicoechea, vista sentido Este a Oeste.

Tomando en consideración la falta de señalamiento vertical y horizontal sobre la velocidad máxima establecida en esta vía, se deberán realizar las obras respectivas para informar a los conductores que transitan por esta ruta, sobre el límite de velocidad permitido, a fin de asegurar las condiciones de Seguridad Vial de la zona analizada, para los peatones y conductores que transitan por la zona estudiada.

- 1- Efectuar el señalamiento vial vertical y horizontal en la zona de estudio:

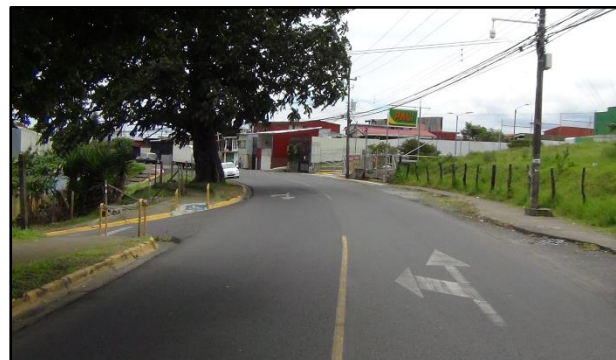
En referencia de señalamiento vertical, no se detecta la instalación de ningún tipo de dispositivo en el sitio analizado.

Figura. 3 Condiciones de visibilidad y estado del señalamiento vial, Ruta de Travesía N°10802, Purral Goicoechea, vista sentido Este a Oeste.

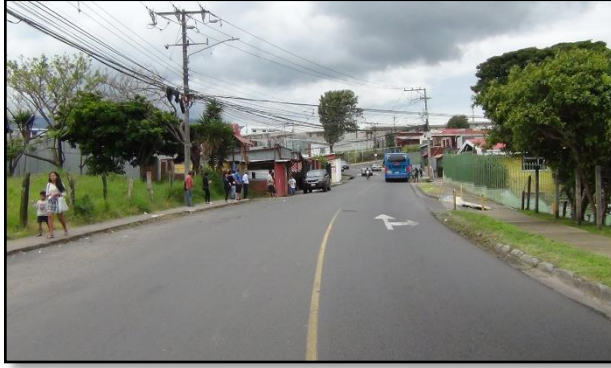
Se constata en el sitio, un sector con un sobre ancho de 2.5 metros, en la margen Izquierda, sentido Oeste-Este, en la vía no señalizado, como sitio de parada de autobuses, donde los peatones esperan por el servicio de transporte público.

Figura. 4 Condiciones de visibilidad y estado del señalamiento vial, Ruta de Travesía N°10802, Purral Goicoechea, vista sentido Oeste-Este

Por otra parte, al detectarse una zona como sitio de parada de autobuses, es necesario que la autoridad competente, que en este caso es el Consejo de Transporte Público (CTP) realice el análisis correspondiente, para determinar la conveniencia de uso de este punto como una parada establecida o un mejor lugar que proporcione las condiciones de Seguridad Vial para peatones y conductores, que se desplazan por el sitio.

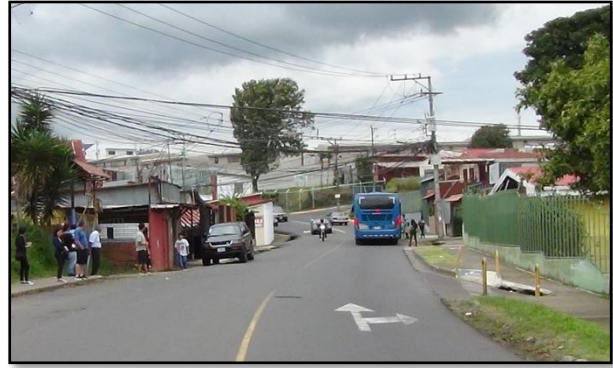
Figura. 5 Condiciones de visibilidad y estado del señalamiento vial, Ruta de Travesía N°10802, Purral Goicoechea, vista sentido Oeste-Este.

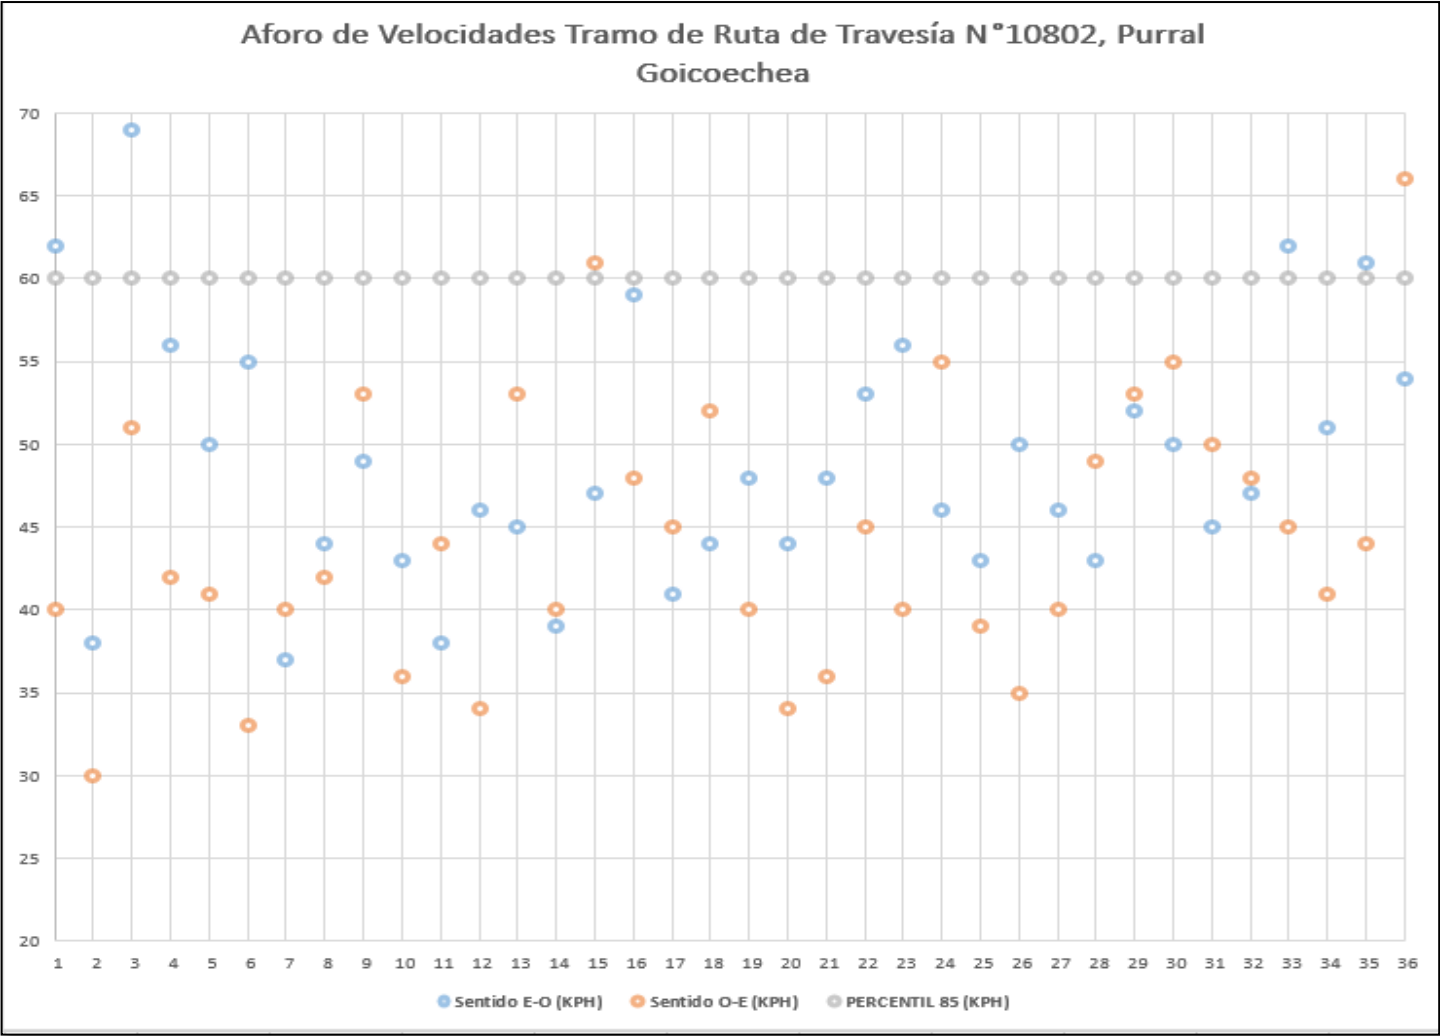
Grafico. 1 Resultados de Aforo de Velocidad en Tramo de Ruta de Travesía N°10802, Purral, Goicoechea.

Con los valores obtenidos del percentil 85, en el sitio indicado, se desprende la siguiente situación: El 85% de los vehículos que transitan por el tramo de la ruta en sentido Este-Oeste, lo hacen con una velocidad menor o igual a 57 KPH, mientras tanto solo un 15% lo hacen a una velocidad igual o superior a esta velocidad, por lo cual, según la normativa vigente, no se recomienda la instalación de un reductor de velocidad. Mientras que los vehiculos que transitan en sentido Oeste-Este, lo hacen con una velocidad menor o igual a 53 KPH, mientras tanto solo un 15% lo hacen a una velocidad igual o superior a esta velocidad.

Según la normativa vigente, los valores del percentil 85 obtenidos de 53 y 57 KPH y se encuentra por debajo del valor de la velocidad de referencia establecido en 60 KPH, el cual se establece en función de la velocidad máxima establecida de 40 KPH, más 20 KPH.

Para los resultados obtenidos según el aforo de velocidades realizado en el sitio, el valor de referencia del percentil 85, no supera el valor de 60 KPH, por lo que técnicamente y según la normativa, no se recomienda la instalación de reductores de velocidad en el tramo de la Ruta de Travesía N°10802.
