# Estudio para reductor de velocidad, Ruta Nacional N° 169, Buenos Aires, Palmares, Alajuela

DIRECCIÓN GENERAL DE INGENIERÍA DE  
TRÁNSITO

MOPT-03-05-01-0632-2022

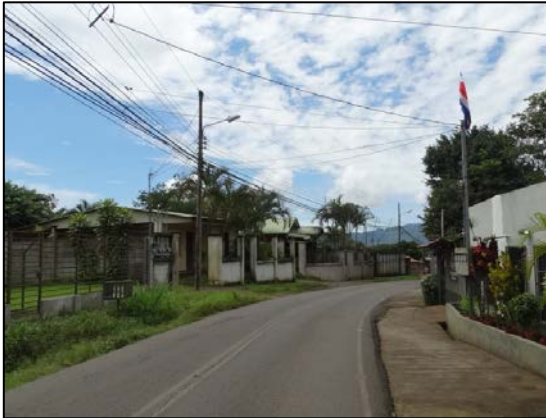
**Figura N° 1.** Líneas borrosas, márgenes en zona verde y aceras. **Figura N° 2.** Estacionamiento indebido frente mueblería.

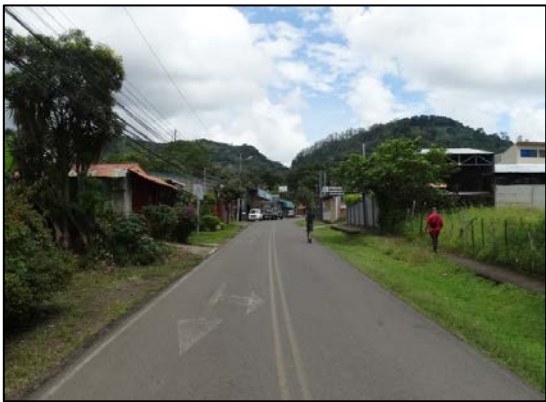
**Figura N° 3** Señalamiento borroso, tramos sin acera

Se recomienda la construcción de aceras de acuerdo a la ley 7600.

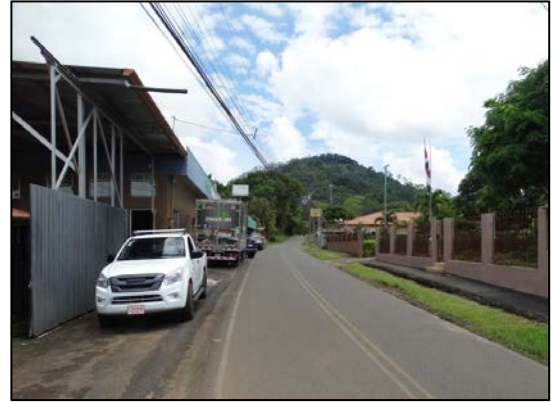
**Figura N° 4.** Estacionamiento sobre acera, frente mueblería.

El estacionamiento de vehículos, impide la libre circulación de peatones, se debe ordenar mediante la construcción de aceras y señalización vertical, tal y como lo establece la norma.

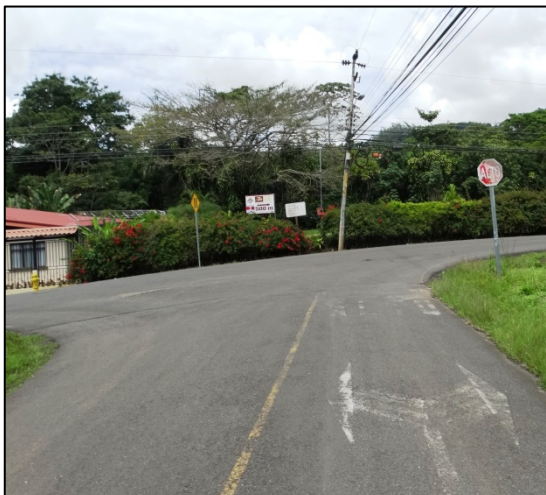
**Figura N° 5** Señalamiento borroso ruta cantonal

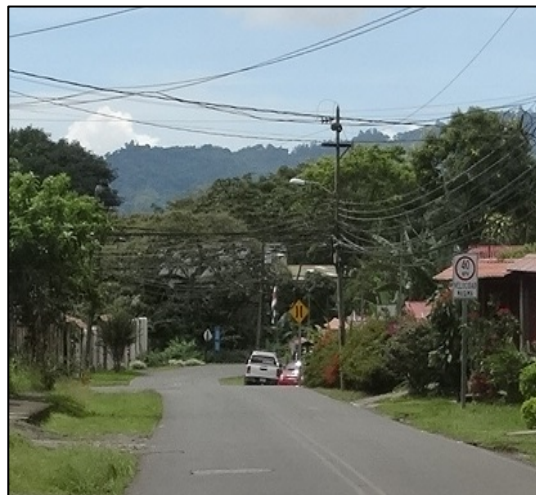
**Figura N° 6** señal vertical de 40 kph ruta nacional.
