Estudio técnico para establecer la demarcación de cordón amarillo en el casco urbano del cantón de La Cruz, Ruta Nacional N° 935

DIRECCIÓN GENERAL DE INGENIERÍA DE TRÁNSITO
DEPARTAMENTO DE REGIONALES

Ficha Técnica del Documento		
1. N° Informe MOPT-03-05-01-0210-2022	2. N° de Expediente RE-LI-EB-22-0126	
3. Título Estudio técnico para establecer la demarcación de cordón amarillo en el casco urbano del cantón de La Cruz, Ruta Nacional N° 935.	4. Fecha del informe 31 de marzo de 2022

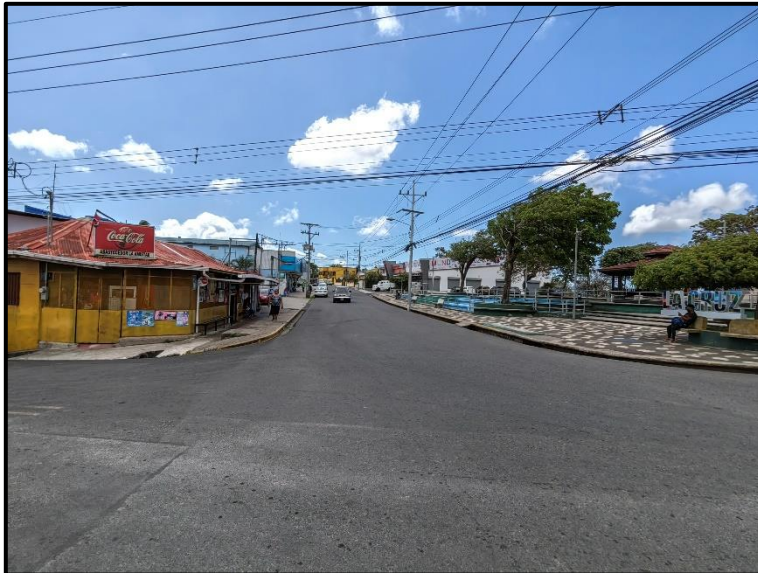
1. La zona de estudio corresponde a un tramo de la Red Vial Nacional y Red Vial Cantonal del Cantón de La Cruz, Ruta Nacional N° 935, cuya administración corresponde al Ministerio de Obras Públicas y Transportes (MOPT) y Caminos Cantonales que administra la Municipalidad de La Cruz.
2. La Ruta Nacional N° 935 atraviesa el casco central de la ciudad de La Cruz, la misma tiene una superficie de ruedo en carpeta asfáltica (ancho de la carpeta 8.00 m), los caminos cantonales que intersecan con la ruta nacional también presentan superficie de ruedo en carpeta asfáltica (ancho promedio de las calles cantonales 7.00 m).

Imagen N° 2. Carpeta asfáltica Ruta Nacional N° 935.

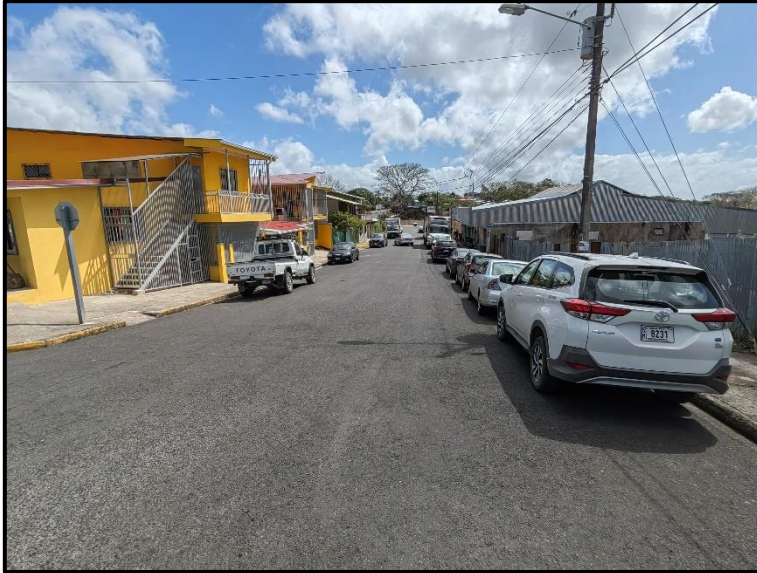
3. La vía presenta intersecciones con calles cantonales como la calle central y 3; la avenida central, 1, 2, 3, 5 y 9, que son lugares en donde se presentan problemas de congestión vial debido al mal estacionamiento (ver imagen N° 3).

Imagen N° 3. Vehículos estacionados en ambos márgenes de la vía.

- 4) Al tener vehículos estacionados sobre la calzada en ambos lados de las vías, se producen largas colas ya que, al estrangular los carriles de circulación, la vía queda únicamente con un carril disponible en medio de la calzada, dificultando el libre tránsito ya que son vías de dos carriles.

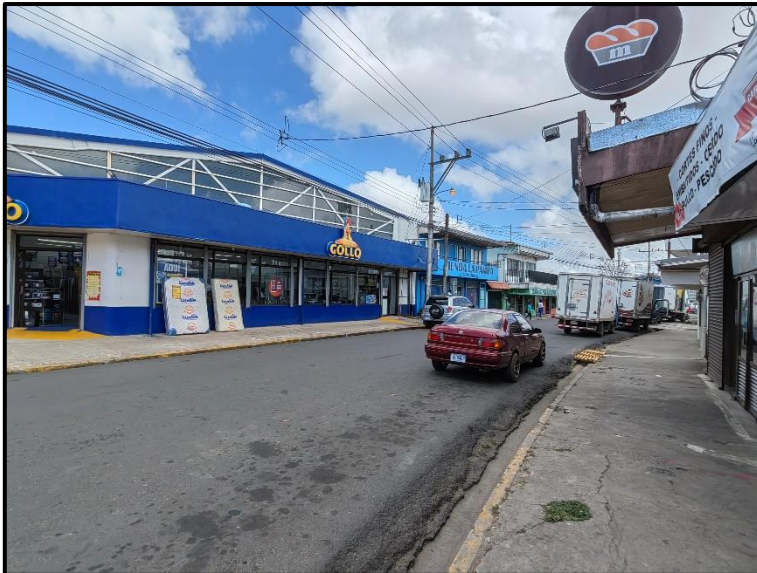
4. La zona de estudio, es urbana, con gran cantidad de tiendas, almacenes de abarrotes y electrodomésticos entre otros servicios que se ubican en los márgenes de las calles que componen el casco central de la ciudad de La Cruz.

Imagen N° 4. Comercios ubicados contiguo a las calles en estudio.

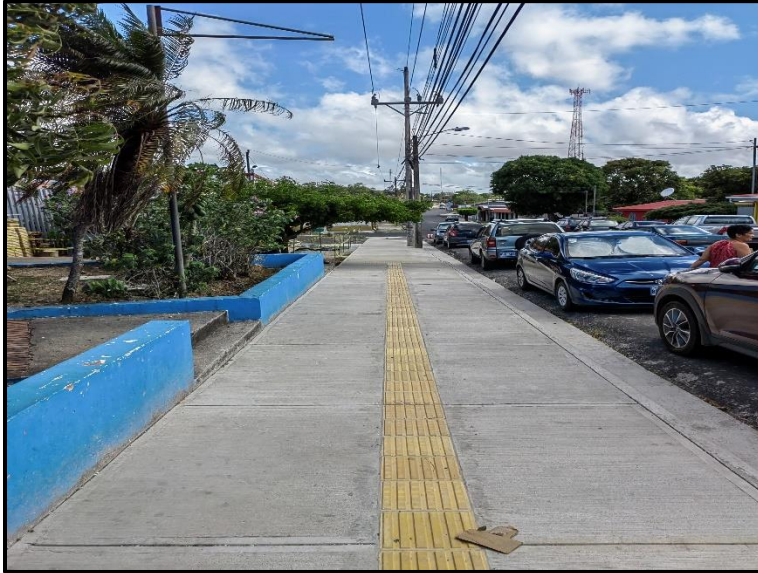
5. La zona de estudio cuenta con aceras (ver imagen N° 5), las mismas presentan un ancho promedio de 2.30 m.

Imagen N° 5. Aceras existentes.

- 1) Llevar a cabo la reconstrucción y mantenimiento de las aceras en el casco central de La Cruz, Guanacaste, las aceras deberán cumplir con lo establecido, en el artículo 125 del Decreto N°26831-MP “Reglamento de la Ley N°7600 Sobre la Igualdad de Oportunidades para las Personas con Discapacidad”.
- 2) Colocar seis señales reglamentarias R-8-1 “No Estacionar” según se muestra en el croquis adjunto.
- 3) Colocar señalamiento escolar en las afueras de la Escuela Salvador Villar Muñoz, una señal E-2-1 “Parada Auto Bus Escolar” y una señal E-2-3 “Zona de Estacionamiento para Bajar o Subir Escolares”.
- 4) Realizar la demarcación de 616 m de cordón amarillo y 85 de cordón verde frente a zona escolar; debe ser demarcado con pintura amarilla y verde (pintura de carreteras TTP-115 tipo III) que cumpla con la Normativa INTECO Q44-2 (2017).

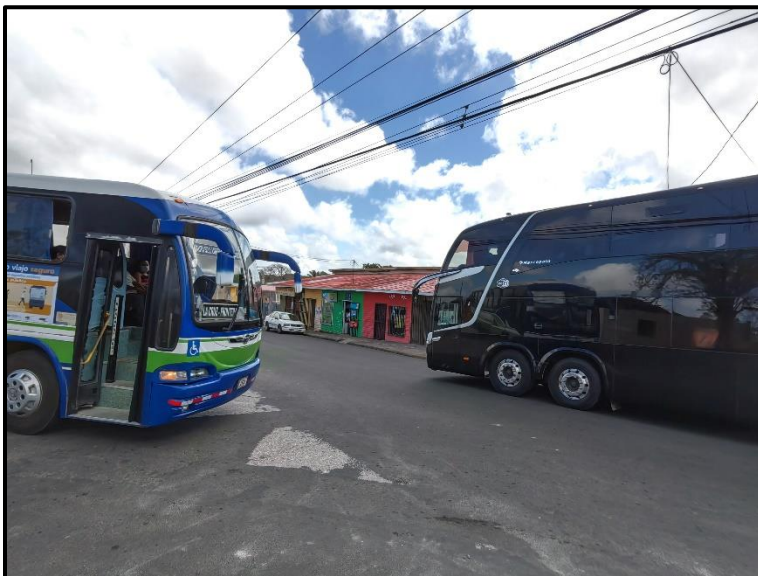
6. No existe demarcación horizontal en la mayoría de las rutas cantonales ni en la Ruta Nacional N° 935; si se observa señalamiento vertical reglamentario en las intersecciones que establece las prioridades de paso y giros permitidos.
7. Se observan líneas remuneradas de transporte público tipo bus (Peñas Blancas-San José, Peñas Blancas-Liberia) y taxis formales.

Imagen N° 5. Unidades de transporte público.

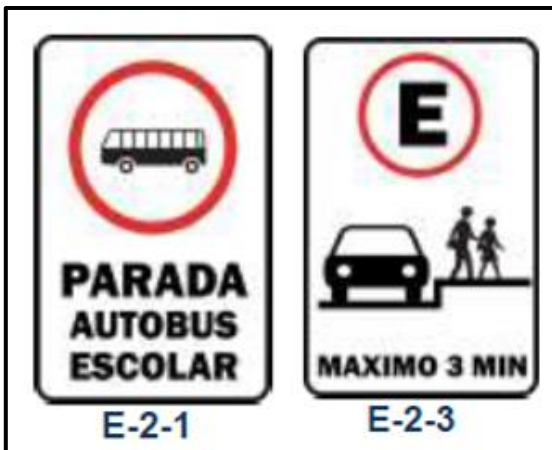
En las cercanías a zonas escolares, las paradas de autobuses deben de estar demarcadas de bordillo amarillo con la respectiva señal reglamentaria que establezca la parada del autobús escolar en dicho punto; mientras que los padres de familia que van por sus hijos en vehículo particular, deben de contar con un área exclusiva de parqueo con tiempo limitado de tres minutos para permanecer en el sitio y con el bordillo demarcado de color verde, lo anterior basado en el Capítulo 7.2.9 Señales de Parada de Autobuses Escolares y Estacionamiento (Secretaría de Integración Económica Centroamericana, 2014).

Imagen N° 6. Plantillas estacionamiento en zonas escolares
Fuente. (Secretaría de Integración Económica Centroamericana, 2014)
