Reductores de velocidad y señalamiento vial, Esc. Timoleón Morera Soto, ruta nacional N.º 130, Alajuela.

DIRECCIÓN GENERAL DE INGENIERÍA DE TRÁNSITO

DEPARTAMENTO DE ESTUDIOS Y DISEÑOS

Ficha técnica del documento		
1. Número de Informe: MOPT - 03 - 05 - 01 - 0358 - 2023	2. Número de Expediente: ED-EB-23-0085	
3. Título: Reductores de velocidad y señalamiento vial, Esc. Timoleón Morera Soto, ruta nacional N.º 130, Alajuela.	4. Fecha del Informe: julio de 2023

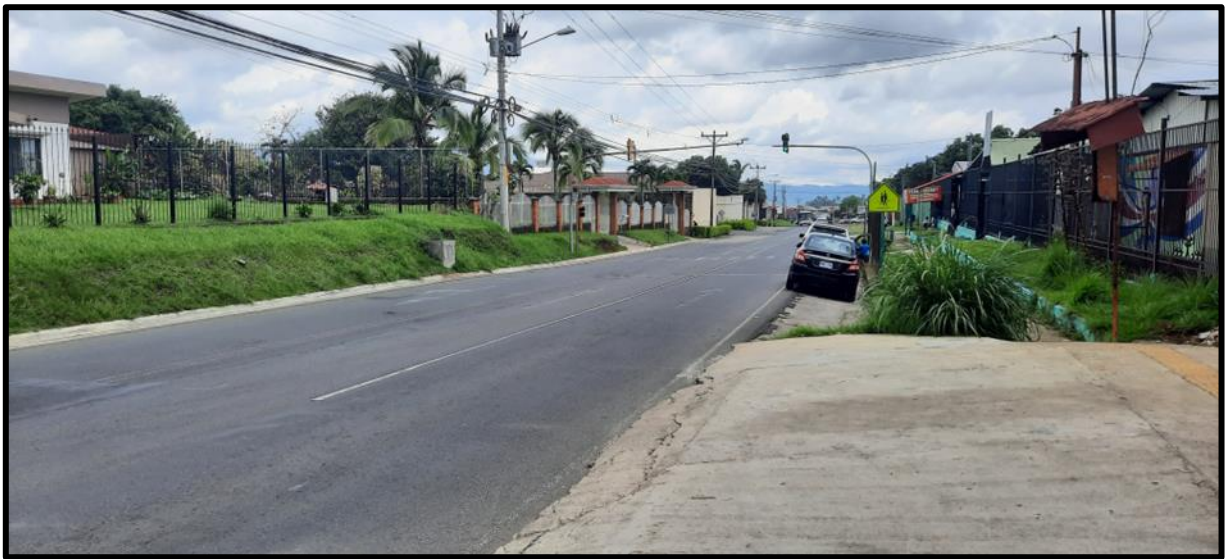
Figura 2 Vista sur ruta nacional N.º 130, Esc. Timoleón Morera Soto, San Isidro, Alajuela. Fuente: Propia.

La superficie de rodamiento se compone de una carpeta asfáltica, la cual se observa con algunas fisuras de piel de cocodrilo, ahuellamiento y baches.

Se observaron aceras, pero no en su totalidad, señalamiento vial vertical (reglamentario y preventivo) y señalamiento vial horizontal, el cual se observa borroso o nulo.

Se observó un semáforo peatonal frente a la escuela Timoleón Morera Soto.

Las fisuras y grietas piel de cocodrilo, ahuellamientos y baches con desprendimiento en la superficie de rodamiento de la sección de ruta nacional N.º 130 en análisis, requiere de una intervención por parte del Consejo Nacional de Vialidad para evitar un daño mayor en la estructura del pavimento y garantizar una superficie lisa y libre de roturas para el tránsito vehicular.

- a. Realizar el trámite respectivo para construir las aceras faltantes en la sección de ruta nacional N.º 130 analizada, en acatamiento de la Ley N.º 9976. Movilidad Peatonal.
- b. Realizar una valoración de los daños estructurales que presenta el pavimento en la sección de ruta nacional N.º 130 en estudio y repararlo según corresponda.
