ESTUDIO TÉCNICO PARA EL DISEÑO DE SEÑALAMIENTO VIAL EN LA COMUNIDAD DE BAJO LAS ESPERANZAS DE PÉREZ ZELEDÓN.

DIRECCIÓN GENERAL DE INGENIERÍA DE TRANSITO
DEPARTAMENTO DE REGIONALES

MOPT-03-05-01-0081-2022

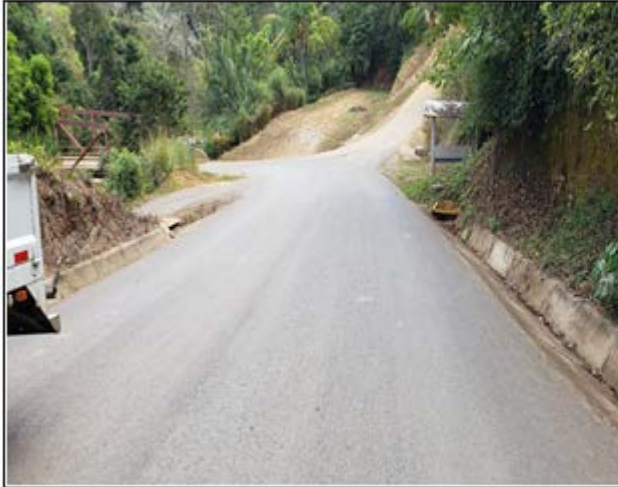
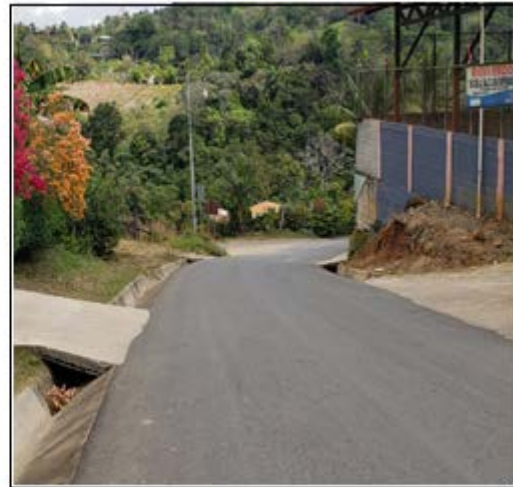
Imágenes 2 y 3. Zona de estudio, ruta 1-19-0013.

- F. El tramo analizado de la ruta cantonal 1-19-0013, comprende una longitud de aproximadamente 1200 metros con superficie de ruedo asfaltada, con un ancho promedio de 5.9 metros y doble sentido de circulación vehicular, un carril por sentido (ancho de carril 2.95 m).

El ancho actual de los carriles de la ruta 1-19-0013, no es apto, debido a que lo recomendado es que dichos carriles sean de 3.00 m en zonas de baja velocidad (40 km/h), y el ancho actual es de 2.95 metros, siendo inferior al mínimo establecido.

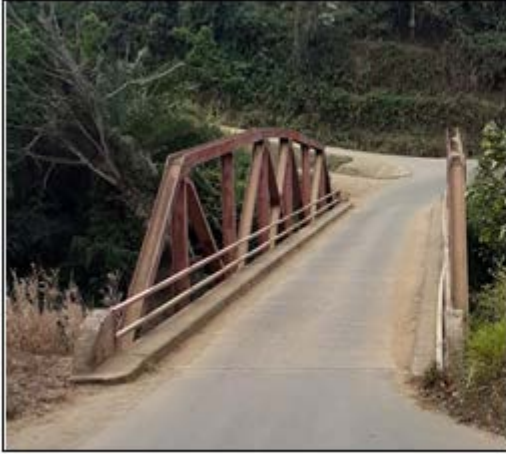
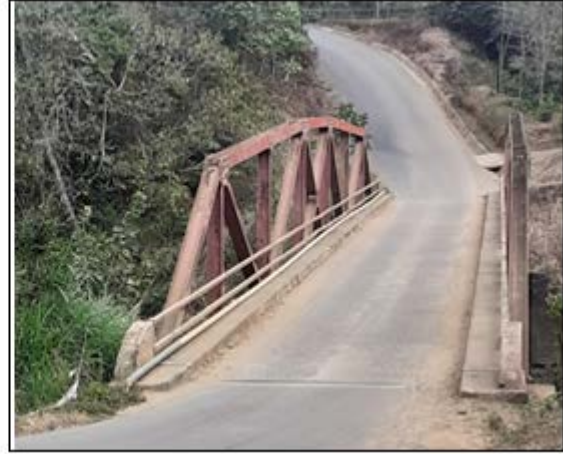
Imágenes 4 y 5. Zona de estudio, puente angosto.

- G. No se cuenta con espaldones.
- H. El derecho de vía corresponde a 14.00 metros.
- I. No se cuenta con líneas remuneradas del transporte público en las inmediaciones de la zona de estudio.
- J. La zona de estudio no cuenta con aceras peatonales, por lo que los peatones interactúan de forma directa con los vehículos sobre la calzada.
- K. No existe demarcación horizontal, ni vertical.
- L. El puente angosto tiene un ancho promedio de 4 metros.

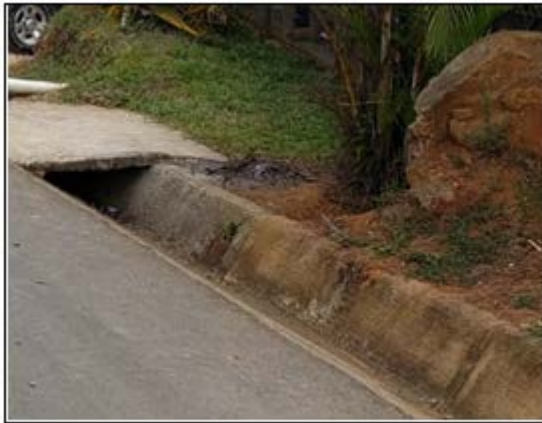
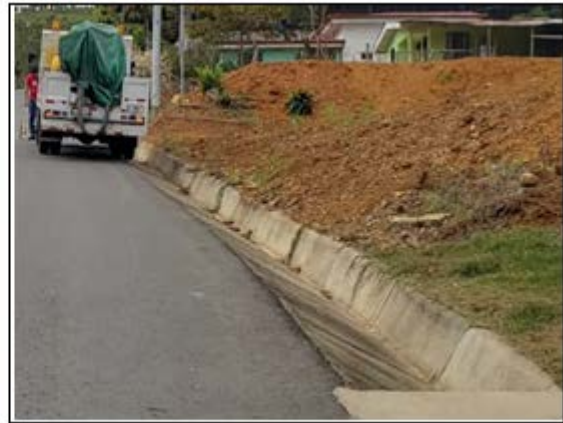
Imágenes 6 y 7. Cunetas revestidas.

M. A lo largo de ruta existente cunetas revestidas, mismas que cuentan con una profundidad mayor a los 30 centímetros.

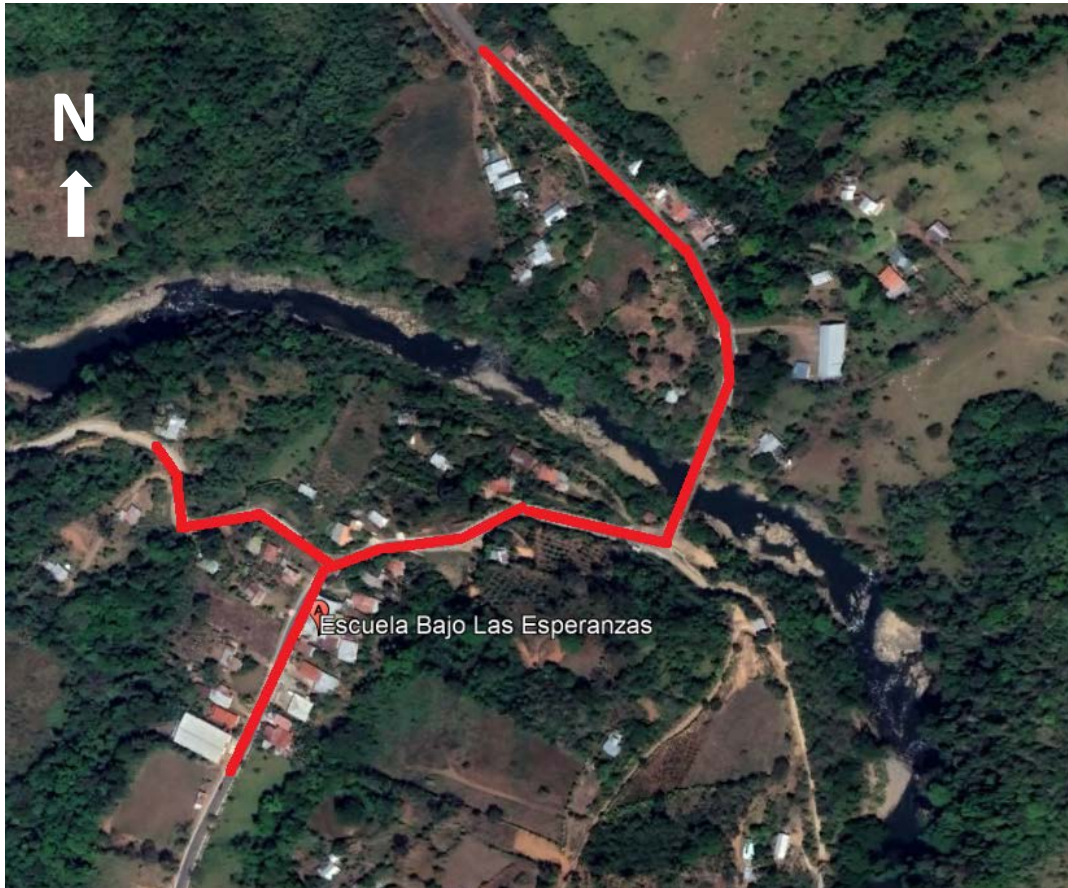
- A. Llevar a cabo la construcción de aceras en ambos márgenes de las vías, como mínimo a lo largo de 800 metros, y 170 metros de la ruta secundaria; ya que en la actualidad se carece de las mismas.

Imagen 9. Ubicación de aceras propuestas en los alrededores de la zona de estudio.

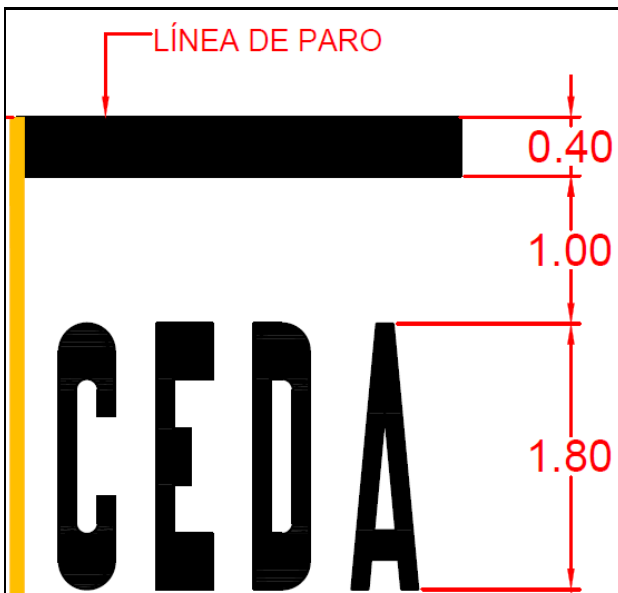
Imagen 12. Detalle de los letreros de CEDA para velocidades menores de 60 KPH (valores en metros).
