# Estudio Técnico de Demarcación de cordón amarillo en casa de habitación, Barrio Iglesias Flores, Merced.

DIRECCIÓN GENERAL DE INGENIERÍA DE TRÁNSITO  
DEPARTAMENTO DE ESTUDIOS Y DISEÑOS

| Ficha técnica del documento | | |
|---|---|---|
| 1. Número de Informe:<br>MOPT - 03 - 05 - 01 - 0160 - 2023 | 2. Número de Expediente:<br>ED - EB - 22 - 0487 | |

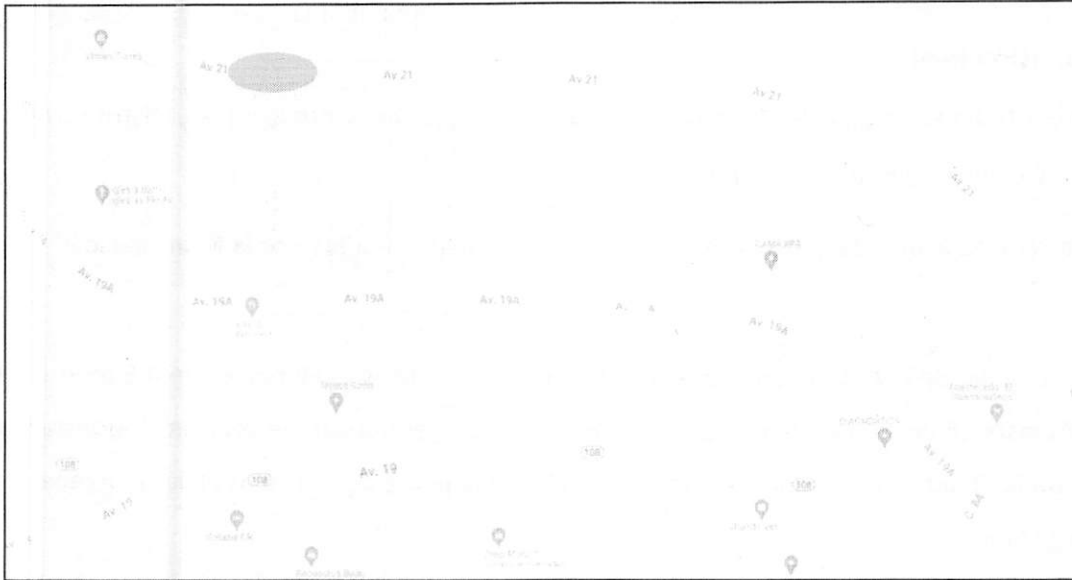
Durante la inspección, no se observaron vehículos estacionados frente a la vivienda que reside el señor Aguirre Arrieta, no obstante, se observan vehículos estacionados en ambas márgenes de la ruta, afectando de forma parcial el paso de vehículos.

Figura 2 Ubicación de la zona de estudio  
Tramo Avenida 21, Barrio Iglesias Flores, vivienda afectada por el estacionamiento de vehículos frente a su acceso a la vía pública, vista Oeste-Este.

Ante la situación de solucionar los inconvenientes descritos, se ha propuesto realizar un señalamiento de cordón amarillo, frente a la vivienda, con el objeto de que ningún vehículo se estacione frente al inmueble y permita el acceso libre, así como la movilización y atención de las personas con algún tipo de impedimento físico.

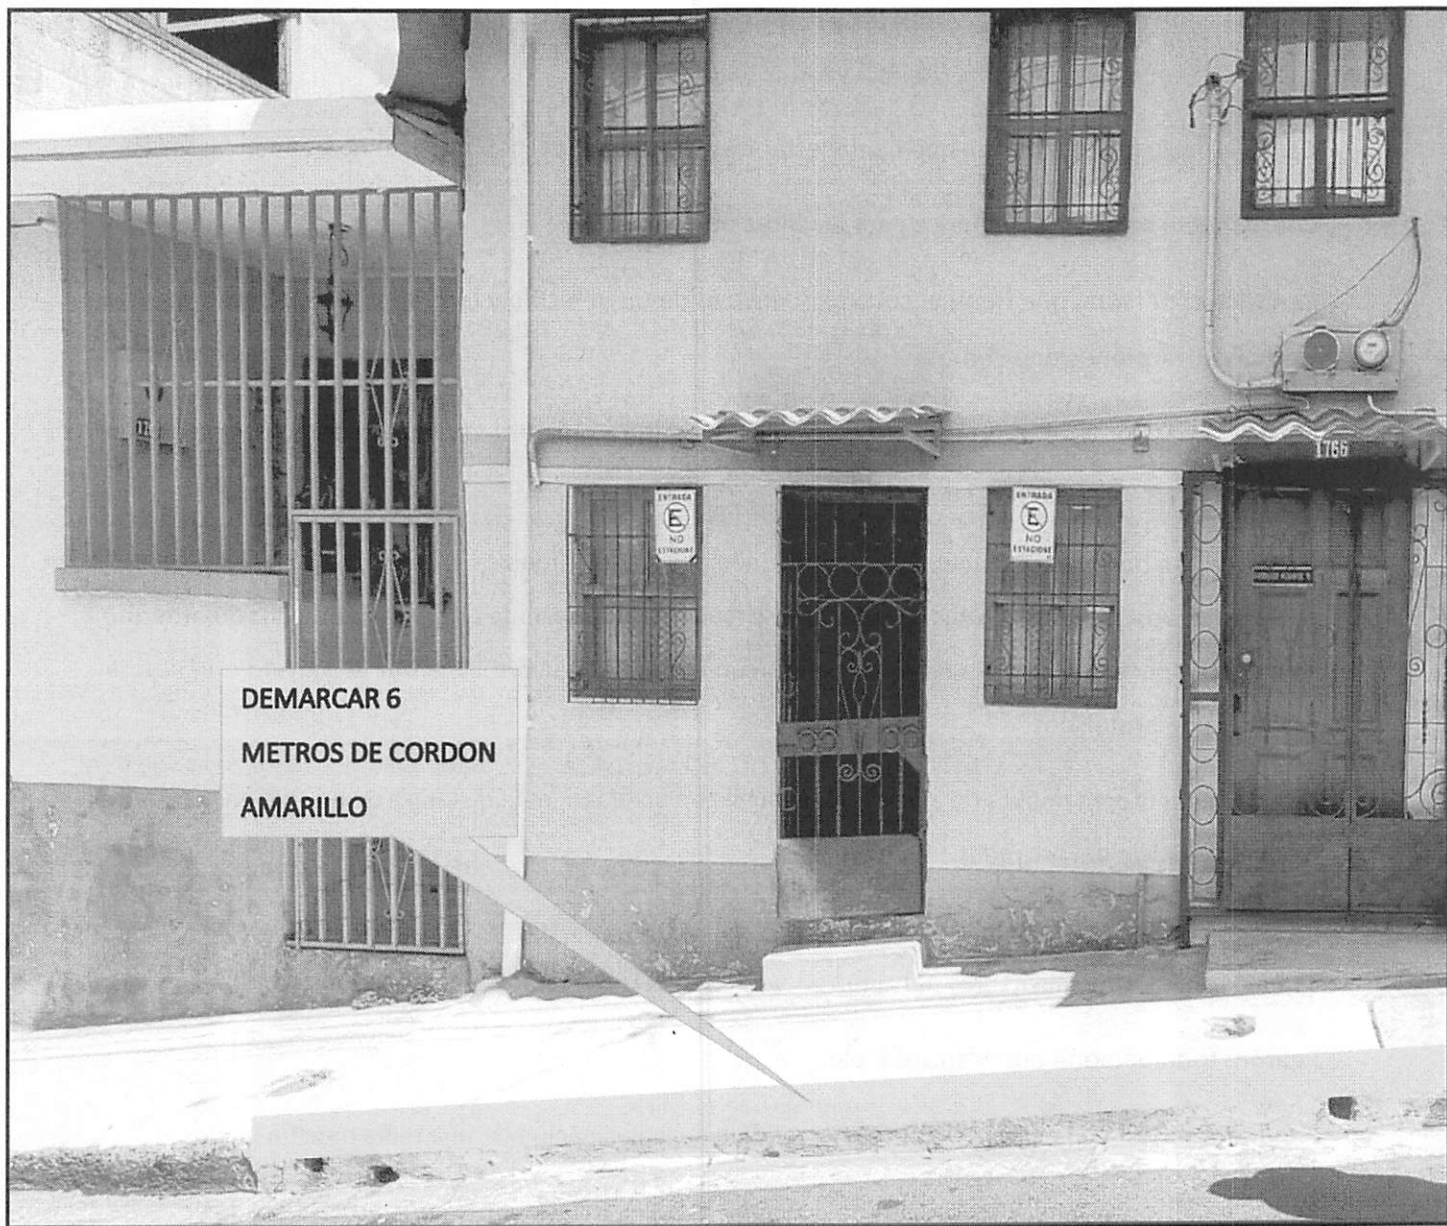
Figura 4. Demarcar 6 metros de cordón amarillo frente a la vivienda N°1766, ubicada en el Barrio Iglesias Flores, en el Distrito Merced, San José.

| Detalle | Unidad | Cantidad |
|---|---|---|
| Línea de Cordón Amarillo | m | 6 |
