Barrera de contención vehicular y reductor de velocidad, ruta nacional N.º 174, Pavas, San José.

DIRECCIÓN GENERAL DE INGENIERÍA DE TRÁNSITO

DEPARTAMENTO DE ESTUDIOS Y DISEÑOS

Ficha técnica del documento		
1. Número de Informe: MOPT - 03 - 05 - 01 - 0167 - 2023	2. Número de Expediente: ED - EB - 22 – 0066	
3. Título: Barrera de contención vehicular y reductor de velocidad, ruta nacional N.º 174, Pavas, San José.	4. Fecha del Informe: abril de 2023

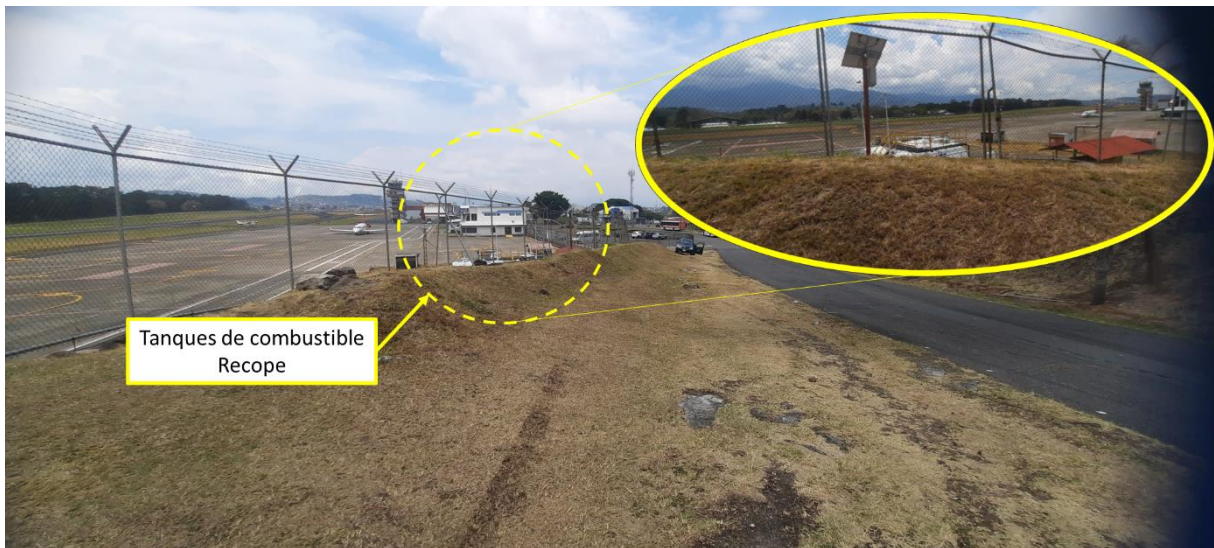
En uno de los márgenes de la vía, se observó un punto crítico en curva y a desnivel con la carretera, donde vehículos podrían salirse de la vía y sufrir accidente muy grave por colisión con una estructura,

donde se ubican los tanques de combustible de Recope en el aeropuerto Tobías Bolaños (ver figuras 2 y 3).

Figura 2 Ubicación de tanques de combustible Recope, Pavas, San José. Fuente: Propia.

Se propone instalar un sistema de contención vehicular, en la sección de ruta nacional N.º 174 al aproximarse a los tanques de combustible de Recope, en el aeropuerto Tobías Bolaños.

- a. Instalar 160 m lineales de barreras de contención vehicular. Las barreras deben ser del tipo NCC2 (barrera metálica tipo H1) semirrígida, deben instalarse a 0,50 m de la calzada como mínimo y su altura debe cumplir con las especificaciones técnicas que indique el fabricante (ver diagrama en anexo 2).

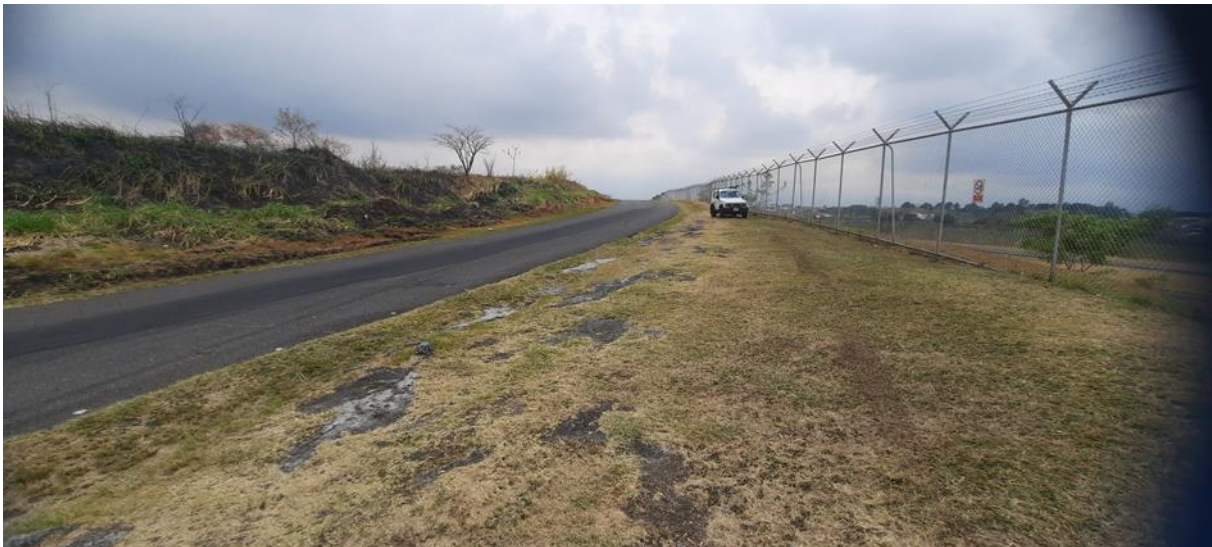
Figura 3 Curva al aproximarse a los tanques de combustible de Recope, en el aeropuerto Tobías Bolaños en Pavas, San José. Fuente: Propia.
