# Informe de Retroreflectividad, Pasos Peatonales COSEVI, enero 2022.

MOPT-03-05-01-0116-2022

| Ficha técnica del documento | | |
|---|---|---|
| 11. Resumen<br><br>Resumen: Se realiza la verificación de la retroreflectividad de los pasos peatonales demarcados durante el mes de enero del 2022, ubicados en el cantón de Desamparados, San José. | | |

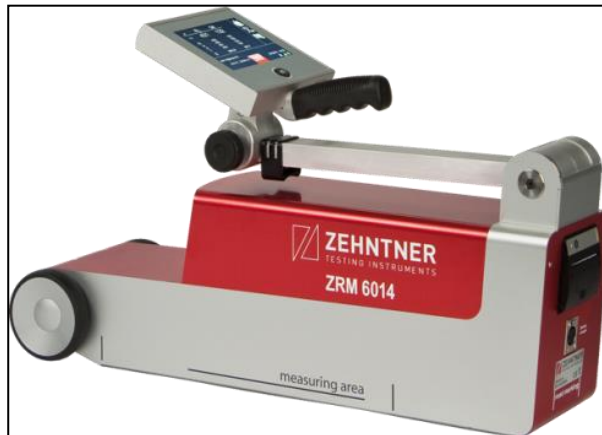
**Figura 1.** Equipo utilizado.

El equipo utilizado corresponde a un retroreflectómetro horizontal de la marca Zehntner, mismo que se observa en la figura 1. El retroreflectómetro marca Zehntner, corresponde a un modelo ZRM-6014, asignado con número de activo patrimonial: 0587-016145 del COSEVI. El equipo mide el valor  $R_L$  (visibilidad de noche) y el valor  $Q_D$  (visibilidad a la luz del día).  $R_L$  es la medición de la luminosidad de la demarcación, según la visibilidad de los conductores de vehículos con la iluminación

de los focos delanteros. El ángulo de iluminación es de  $1.24^\circ$ . Tanto para  $R_L$  como para  $Q_D$  la luz reflejada se mide a un ángulo de  $2.29^\circ$  (ángulo de observación), que corresponde a una distancia de observación de 30 metros, lo cual cumple con la geometría de acuerdo a la norma ASTM E1710. El número de calibración del equipo es No. 492286014-20 y vence en diciembre del 2022.

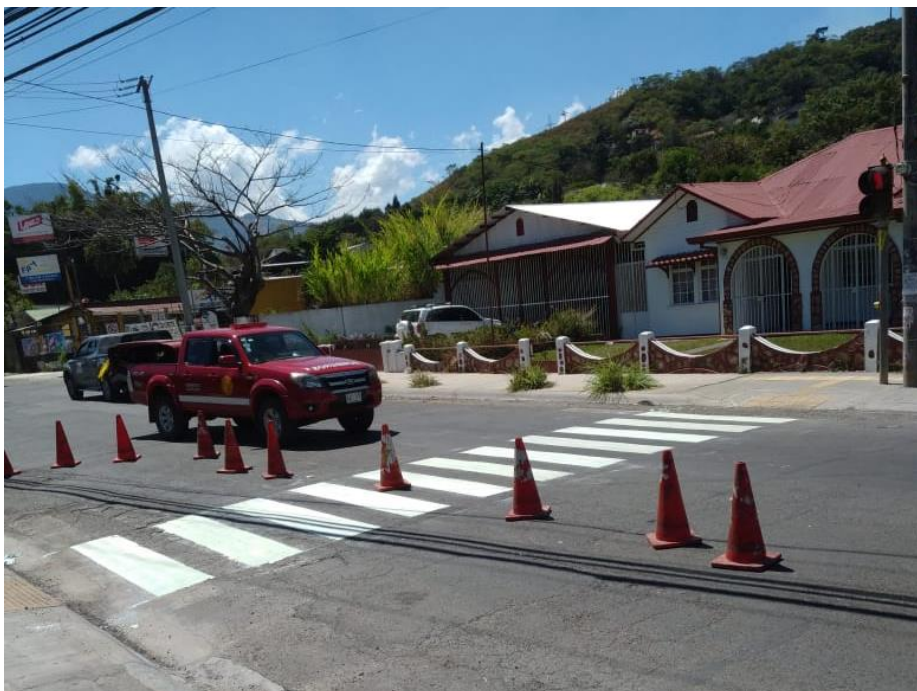
**Figura 5.** Paso Peatonal Escuela Juan Monge Guillen RN 212

Para la ejecución de este estudio no se encuentra ninguna problemática con el lugar de muestreo ni con el equipo utilizado. A continuación, se muestran figuras 5, 6 y 7 las cuales muestran los pasos peatonales demarcados durante el mes de enero del 2022.

| PEATONAL ESCUELA JUAN MONGE GUILLEN, SAN JOSÉ. | | |
|---|---|---|
| Senda peatonal | mcd/lux/m <sup>2</sup> | <b>304,7</b> |
| Linea de paro | mcd/lux/m <sup>2</sup> | <b>300,9</b> |

| PEATONAL ESCUELA JUAN MONGE GUILLEN, SAN JOSÉ. | | | | | | |
|---|---|---|---|---|---|---|
| Senda peatonal | mcd/lux/m <sup>2</sup> | <b>304,7</b> | 300 | <b>102%</b> | <b>MUY BUENO*</b> | <b>CUMPLE</b> |
| Linea de paro | mcd/lux/m <sup>2</sup> | <b>300,9</b> | 300 | <b>100%</b> | <b>MUY BUENO*</b> | <b>CUMPLE</b> |

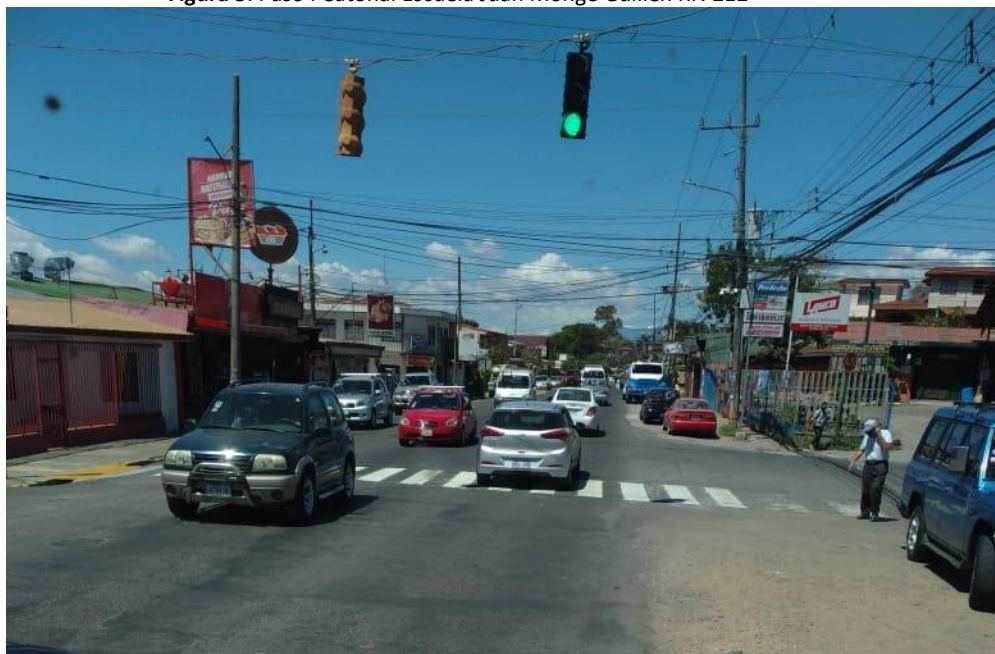
**Figura 6.** Paso Peatonal Musmanni Fátima RN 212

| PEATONAL MUSMANNI FÁTIMA, SAN JOSÉ. | | |
|---|---|---|
| Senda peatonal | mcd/lux/m <sup>2</sup> | <b>296,3</b> |
| Linea de paro | mcd/lux/m <sup>2</sup> | <b>295,7</b> |

| PEATONAL MUSMANNI FÁTIMA, SAN JOSÉ. | | | | | | |
|---|---|---|---|---|---|---|
| Senda peatonal | mcd/lux/m <sup>2</sup> | <b>296,3</b> | 300 | <b>99%</b> | <b>MUY BUENO*</b> | <b>CUMPLE **</b> |
| Linea de paro | mcd/lux/m <sup>2</sup> | <b>295,7</b> | 300 | <b>99%</b> | <b>MUY BUENO*</b> | <b>CUMPLE **</b> |

\*\* Cumple para aceptación tomando en cuenta el (+/-) 5% de incertidumbre del equipo de medición.
