MEDIDAS DE SEGURIDAD VIAL PUENTE RÍO TIBASITO RUTA NACIONAL N° 112

DIRECCIÓN GENERAL DE INGENIERÍA DE TRÁNSITO
DEPARTAMENTO DE ESTUDIOS Y DISEÑOS

Ficha técnica del documento		
1. Número de Informe: MOPT - 03 - 05 - 01 - 0381- 2023	2. Número de Expediente: ED-EB-23-0124	
3. Título: Medidas de Seguridad Vial Puente Río Tibasito Ruta Nacional N° 112	4. Fecha del Informe: julio de 2023

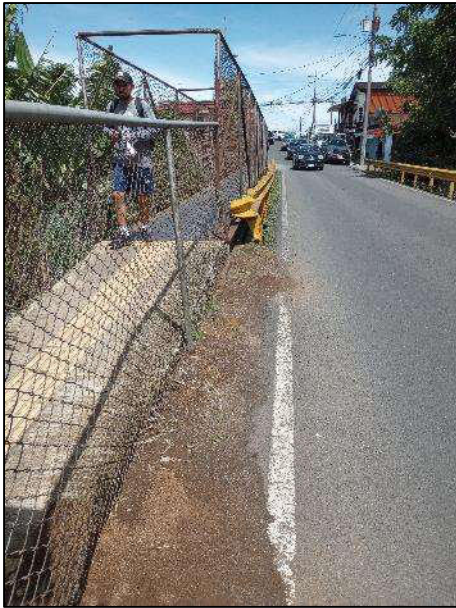
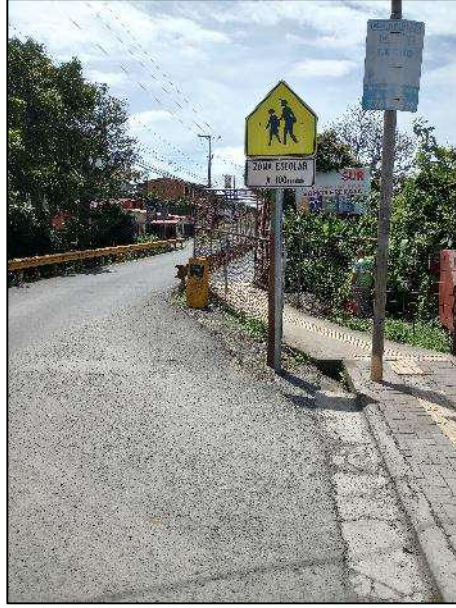
El tramo antes y después del puente en cuestión presenta terreno plano, la plataforma del puente tiene un ancho de 5.0 m con un carril de circulación con sentido oeste-este y una longitud aproximada de 22 m., en las siguientes imágenes se muestran los accesos al puente.

Imágenes 2 y 3. Vista de accesos este y oeste del puente.

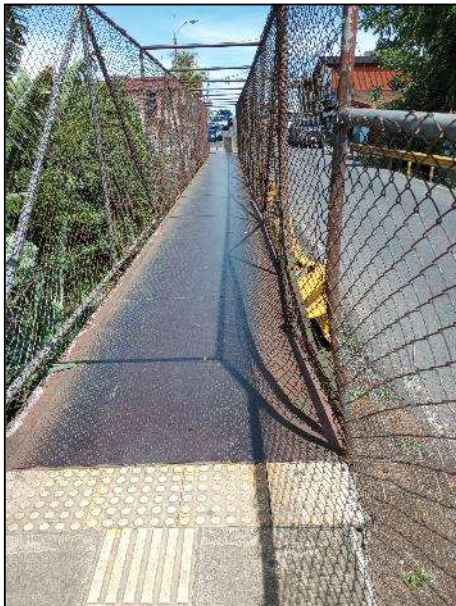
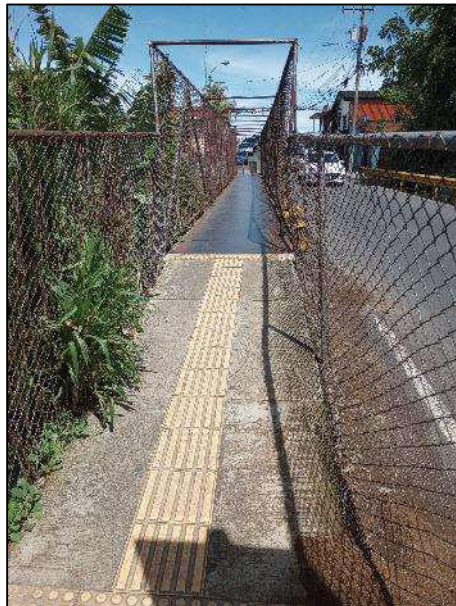
El puente tiene una pasarela peatonal a solo un costado la cual está protegida por una malla. La cual presenta un grado de deterioro.

Imágenes 4 y 5. Vista de pasarela peatonal del puente.

La pasarela peatonal está construida con placas metálicas la cual en periodos de lluvia puede provocar resbalones o caídas a los usuarios.

- Colocar una barrera de contención tipo pretil en la plataforma del puente con un nivel de contención del tipo “N2” o “TL2”.
- Llevar a cabo la construcción de el paso peatonal (acera) con sus respectivas barandas peatonales según la técnica y normativa vigente.

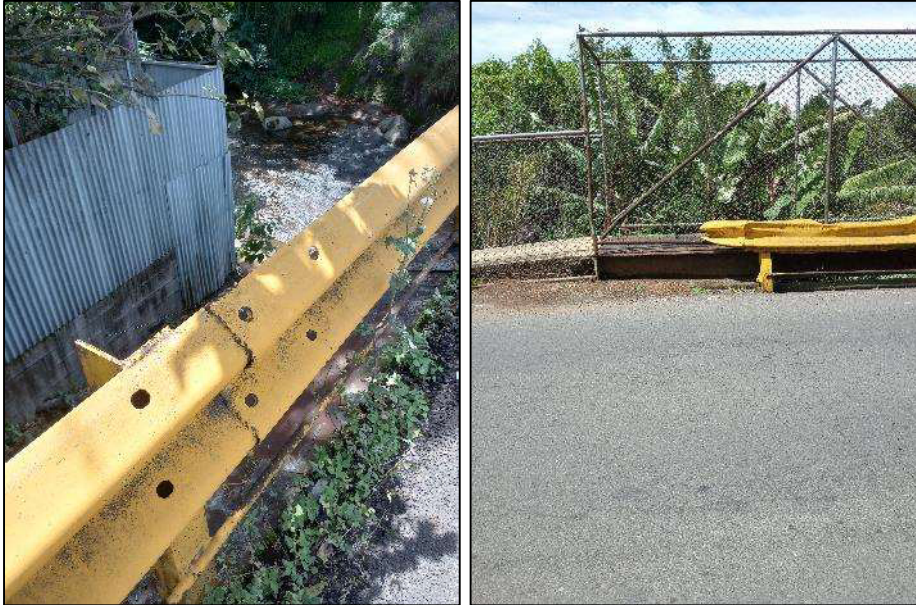
El puente posee una barrera de contención que ha sido colisionada o carece de algunos elementos como se muestra en las siguientes imágenes.

Imágenes 5 y 6. Deficiencias de las barreras del puente.

En el acceso este es muy evidente que han colisionado el inicio de las barandas del puente en donde en este momento no se permite la circulación.

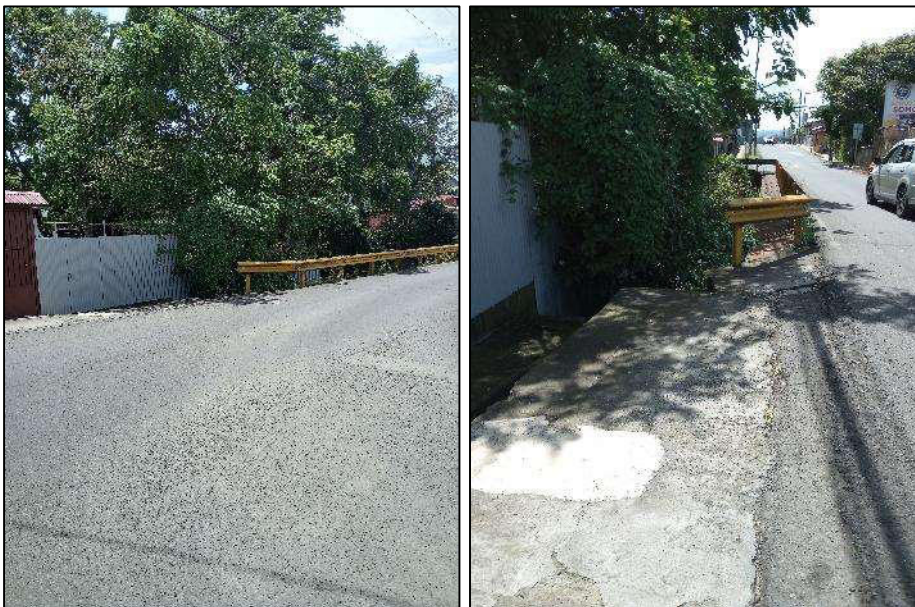
Imágenes 7 y 8. Terminales de las barreras del puente.

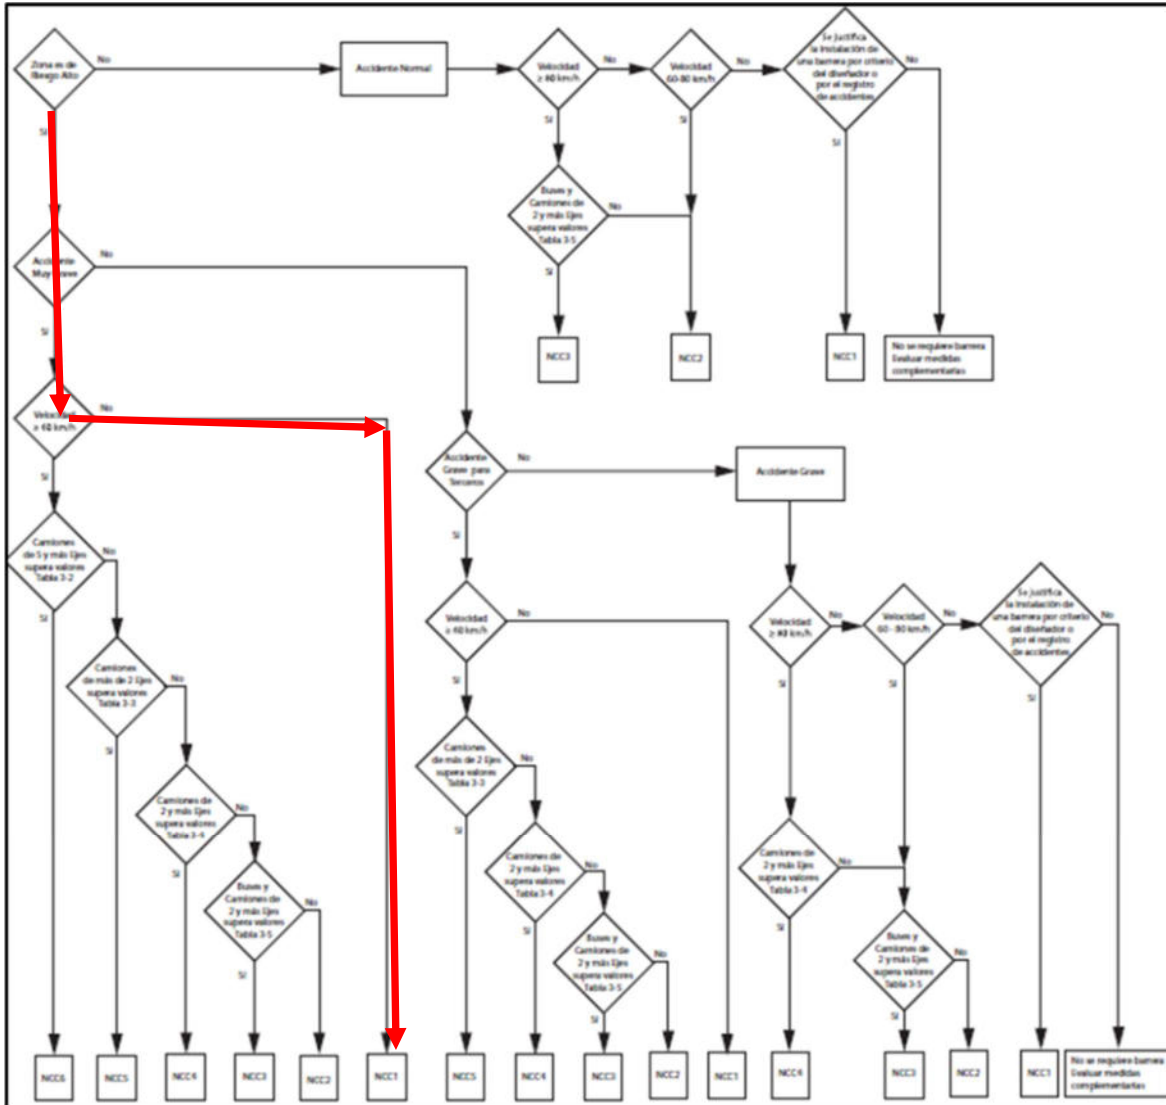
Según el algoritmo de escogencia del nivel de contención de la barrera, en la zona se debe colocar una barrera del tipo “NCC1”, en donde según la norma EN 1317 corresponde a una barrera con

un nivel de contención del tipo "N2" y según normas NCHRP 350 y MASH recae en barreras tipo TL2, las cuales son de contención baja.

A continuación, se muestra la ruta de escogencia en el algoritmo del Manual de Márgenes Seguras.
