# Evaluación de la infraestructura peatonal y ciclista en Granadilla y San Pedro

MOPT-03-05-01-0034-2022

| Ficha técnica del documento | | |
|---|---|---|
| 11. Resumen<br><br>La Dirección General de Ingeniería de Tránsito, a través del Departamento de Señalización Vial, realiza un diagnóstico de la nueva infraestructura peatonal y ciclista, en los distritos de Granadilla en Curridabat y San Pedro en Montes de Oca, mediante inspección de campo. | | |

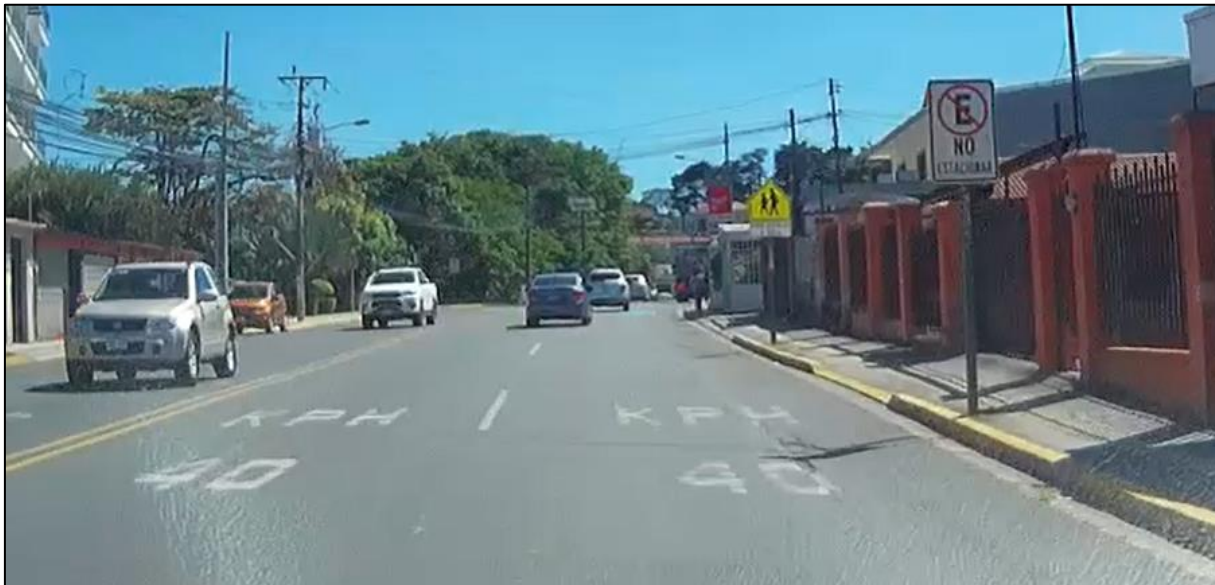
Sobre la Ruta de Travesía 11501 (Avenida 7), entre Súper Tacho y LanammeUCR, se define un carril compartido con ciclistas y vehículos automotores; sin embargo, la velocidad reglamentaria es de 40 km/h (ver Figura 2), que excede la velocidad máxima que se debe permitir en este tipo de vías de uso mixto.

**Figura 2.** Carril compartido con ciclistas Ruta Travesía 11501.  
Fuente. Elaboración propia, 2021.

1. Carriles compartidos con ciclistas y vehículos automotores con límite de velocidad de 40 km/h:  
Como se indica en el documento MOPT-03-025-01-0917-2019, el límite de velocidad para infraestructura ciclista tipo compartida, es de 30 km/h. De esta manera, es necesario realizar acciones de pacificación vial en la vía, para lograr la armonía entre todos los usuarios. Para tales escenarios, se tienen una serie de medidas para lograr reducir la velocidad de los vehículos

automotores, tales como: estrechamiento de carriles, reductores de velocidad, deflexiones horizontales, extensiones de acera, entre otros.

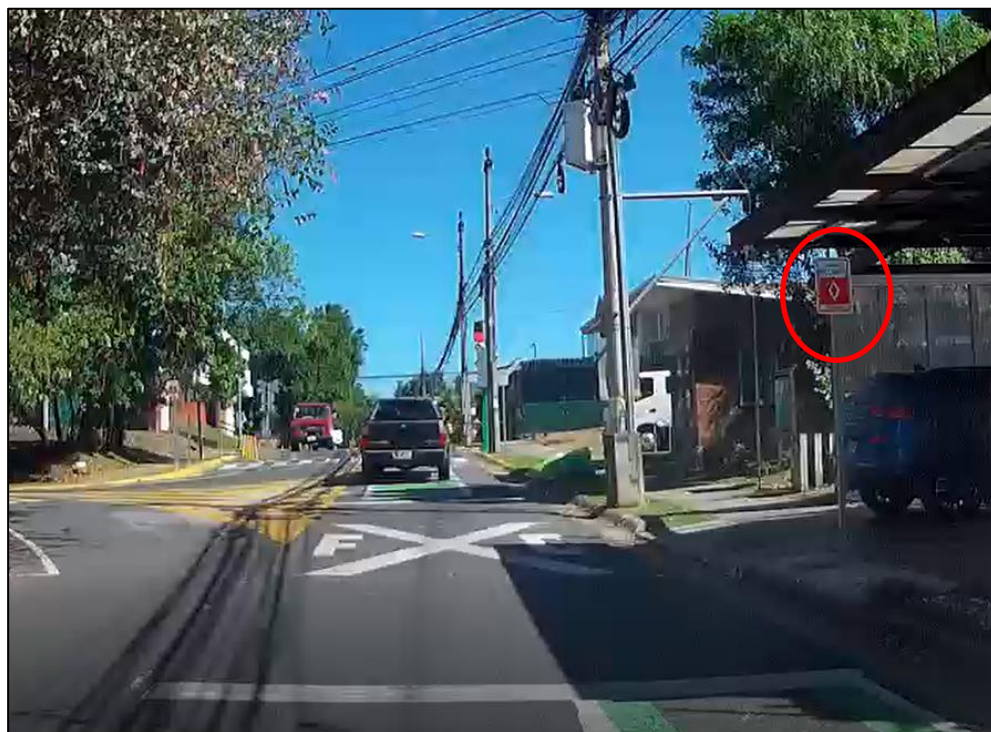
Sobre Calle 87, se tiene una ciclovía tipo segregada, con señalización horizontal y vertical que alerta a los usuarios sobre el correcto funcionamiento de la vía. Sin embargo, se incluye señalización vial vertical que no cumple con las artes y dimensiones del Manual SIECA 2014. Tal y como se observa en la Figura 3 y Figura 4, las señales verticales instaladas son muy pequeñas y no contienen la información requerida (Figura 3), según Manual SIECA 2014.

**Figura 3.** Señalización vertical en Calle 87.  
Fuente. Elaboración propia, 2021.

2. Señalización vial vertical con faltas a la normativa: Las señales verticales, tanto en vías nacionales como cantonales, deben cumplir con los lineamientos indicados en el Manual SIECA 2014; por lo tanto, se recomienda reemplazar aquellas señales verticales, instaladas como complemento a la infraestructura peatonal y ciclista, que no cumplan con la normativa aplicable vigente. Por lo tanto, es necesario revisar las señales con dimensiones y artes distintas a las establecidas en Manual SIECA 2014 y documento MOPT-03-025-01-0917-2019. Por ejemplo, para la señalización de comienzo y fin de carriles exclusivos para ciclistas, se deberán instalar señales con el código R-9-11 con las dimensiones indicadas, modificando únicamente “Adelante” por “Comienza” o “Termina”, ver Figura 8.

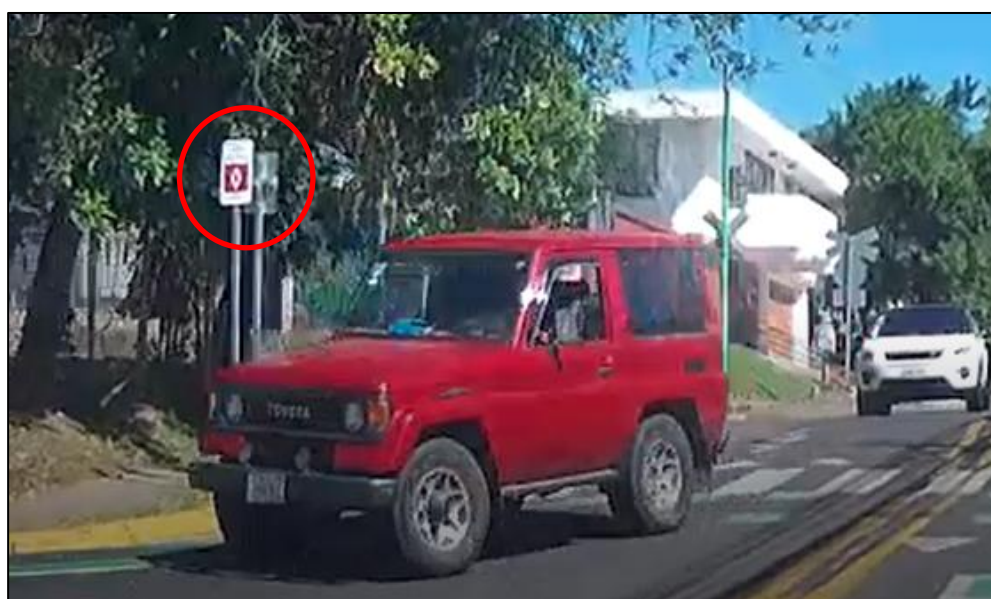
**Figura 4.** Señalización vertical en Calle 87.  
Fuente. Elaboración propia, 2021.

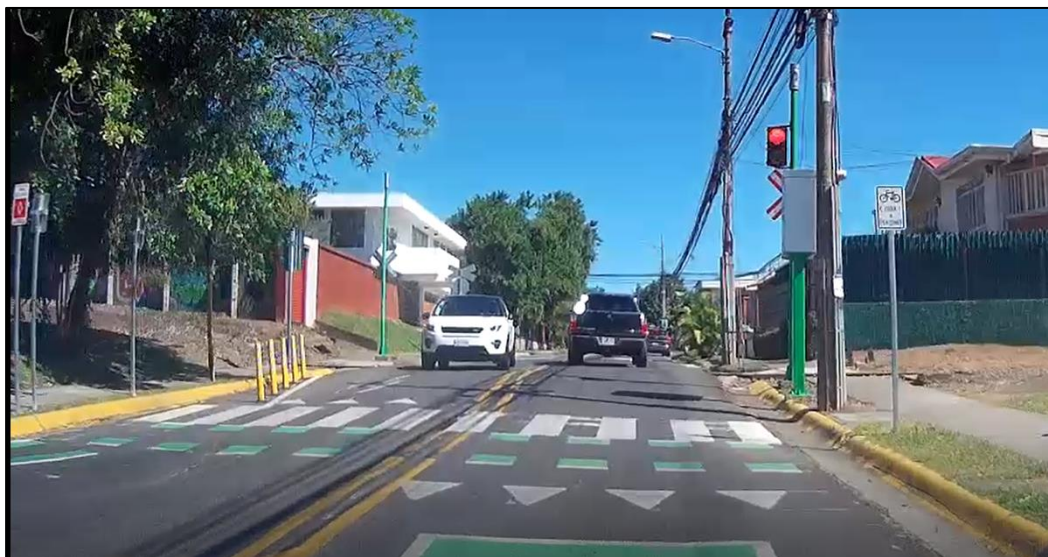
Sobre las calles 87 y 93, se observó casos de demarcación de paso peatonal sin el complemento de un semáforo peatonal y/o alguna otra señalización que proteja a los usuarios de la vía, como se observa en los ejemplos de la Figura 5 y la Figura 6.

**Figura 5.** Demarcación de paso peatonal sin semáforo peatonal, Calle 87.  
Fuente. Elaboración propia, 2021.

3. Pasos peatonales sin semáforo peatonales: Se presentan casos en los que se ha demarcado un paso peatonal sin el complemento de elementos que definan las prioridades de paso, tales como: acera continua, línea de paro, señalización de “ALTO” vertical y horizontal, semáforo peatonal, entre otros. Con lo cual, existe la posibilidad de conflictos entre los usuarios de la vía, por la confusión de las prioridades de paso. Es por ello, que se recomienda realizar acciones que garanticen la seguridad para los diversos usuarios de la vía. Es necesario analizar cada caso

en particular, sin embargo, no se recomienda la demarcación de pasos peatonales sin elementos asociados de seguridad vial.

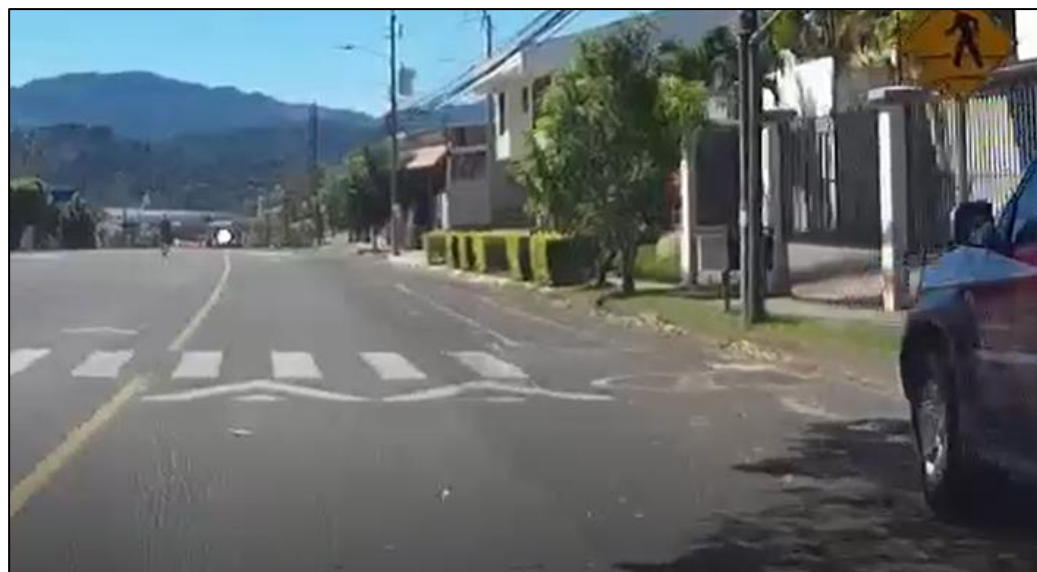
**Figura 6.** Demarcación de paso peatonal sin semáforo peatonal, Calle 93.  
Fuente. Elaboración propia, 2021.

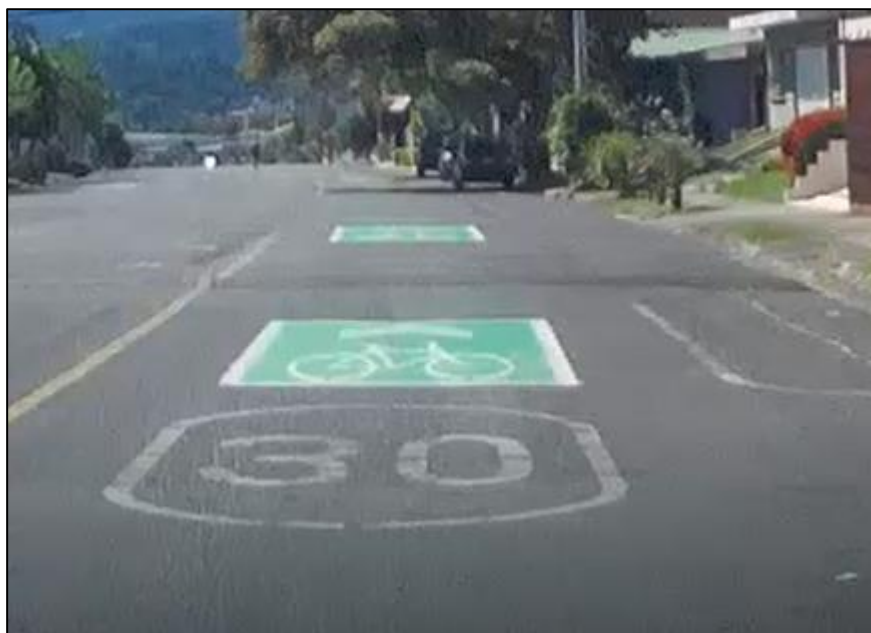
Sobre la Calle 93, se han realizado demarcaciones de “zonas 30” con tipología de señalización horizontal no oficializada, tal y como se muestra en Figura 7.

**Figura 7.** Señalización horizontal no oficializada.  
Fuente. Elaboración propia, 2021.

4. Demarcaciones confusas: Se han encontrado casos de señalización horizontal no oficial en algunas calles, principalmente cantonales. La señalización vial, tanto horizontal como vertical, debe ser consistente, uniforme, simple y transmitir un mensaje claro a los usuarios. Por lo tanto, no se recomienda la demarcación de elementos que no estén debidamente normados y oficializados; debido a que pueden generar confusión tanto para los usuarios de la vía como para las autoridades encargadas de la administración de la infraestructura vial. Se debe garantizar la uniformidad de la información suministrada a los usuarios, razón por la cual se cuenta con una serie de manuales, reglamentos y guías que componen los criterios de seguridad vial, para las vías nacionales y cantonales del país.

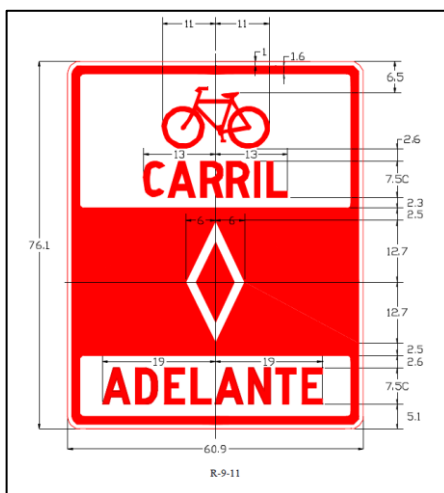
**Figura 8.** Arte señal R-9-11.
