Segunda revisión del informe “Análisis de Tránsito y Estudio Funcional”.  
Proyecto Mejoramiento Paisajístico El Roble/La Angostura, 1ºEtapa, Ruta Nacional N° 17.

DIRECCIÓN GENERAL DE INGENIERÍA DE TRÁNSITO  
DEPARTAMENTO DE REGIONALES

MOPT-03-05-01-0366-2022

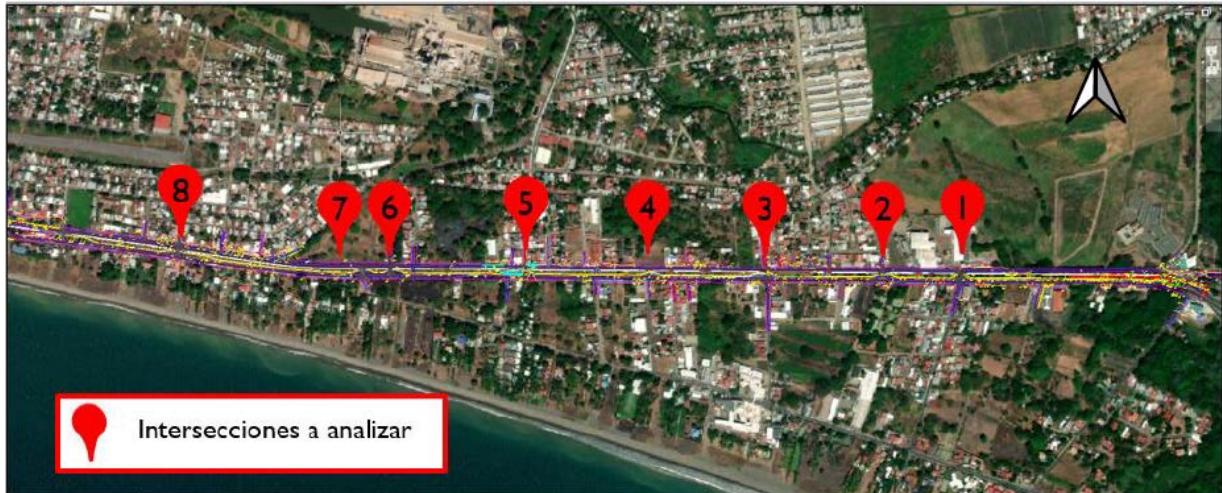
Figura 2. Imagen con puntos de análisis  
Fuente: Informe Análisis de Tránsito y Estudio Funcional, abril 2022

Originalmente, el anteproyecto del INVU propone eliminar cinco retornos, el 2, 4, 5, 6 y 8, sin embargo, debido al flujo vial y los puntos de atracción en las intersecciones 4, 5 y 8 no se considera adecuado eliminarlos, por lo cual se propone eliminar los retornos de las intersecciones 2 y 6 o 7. Por otra parte, se evalúan los pasos peatonales ubicados después de la intersección 5 y después de la intersección 8, sentido hacia Puntarenas.

1. Analizando lo expuesto en el documento presentado, así como las conclusiones recopiladas luego del análisis en cada una de las intersecciones para los diferentes años, esta Oficina Regional recomienda el cierre de los accesos 2 y 7, mostrados en la figura N° 2 de este documento.
