Estudio técnico de reductor de velocidad en Las Juntas de Abangares, Ruta Nacional N° 145, Guanacaste

DIRECCIÓN GENERAL DE INGENIERÍA DE TRÁNSITO
DEPARTAMENTO DE REGIONALES

MOPT-03-05-01-0316-2022

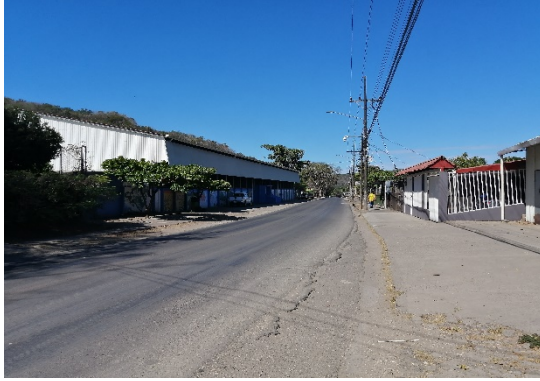
Figura N° 2. Ruta Nacional N° 145, sentido este – oeste, frente a polideportivo

En la figura N° 2, se puede observar que la vía nacional N° 145 se encuentra en asfalto en muy buena condición, posee doble sentido vehicular con una calzada de 6.50 metros de ancho promedio, por otra parte, cuenta con aceras con un ancho promedio de 1,50 metros a las cuales en algunos sectores se les debe brindar el adecuado mantenimiento con el fin de cumplir con lo estipulado en la Ley 7600 "Ley de Igualdad de Oportunidades para las personas con Discapacidad".

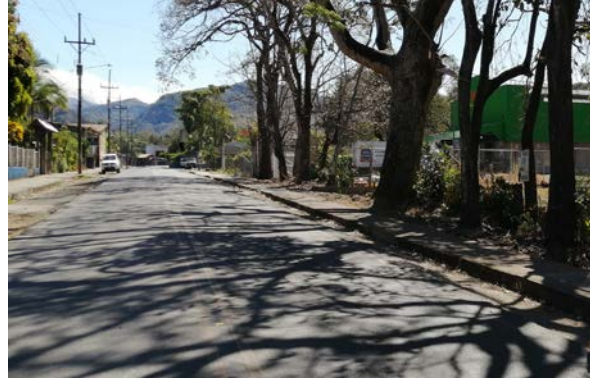
Figura N° 3. Ruta Nacional N° 145, sentido oeste - este, inmediaciones supermercado Palí

Geométricamente la vía en el sector en estudio, presenta una recta de al menos 200 metros desde La Cruz Roja hasta el polideportivo, con una pendiente menor al 5%. En la figura N° 3, además de las características citadas, se puede notar que la vía nacional no cuenta con la demarcación horizontal de doble línea centro en visible y, no posee señalamiento vial vertical completo.

3. Realizar la demarcación vial tanto vertical como horizontal completa en el sitio de estudio, sobre todo en Ruta Nacional N° 145. Por cuanto, esta actividad es competencia de la Dirección General de Ingeniería de Tránsito, esta vía será incluida en el programa de trabajo del próximo año.

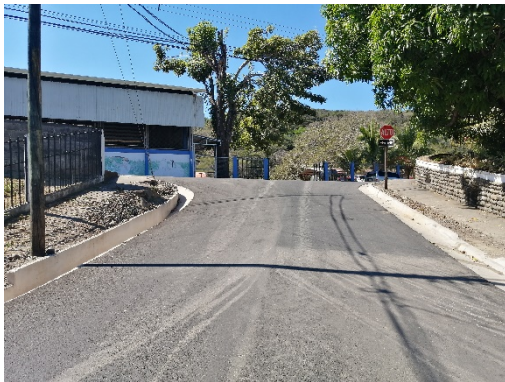
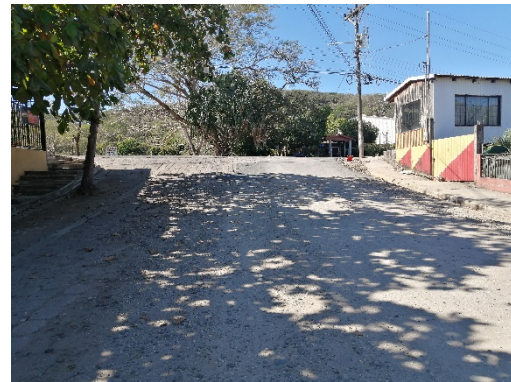
Figura N° 4. Vías cantonales que intersecan la Ruta Nacional N° 145, inmediaciones polideportivo

Como se observa en la figura 4, las vías cantonales se encuentran en asfalto en buen estado y otras en adoquín en mal estado, por otra parte, se puede percibir que no existe demarcación horizontal y el señalamiento vertical se encuentra incompleto, además, en unos sectores hay aceras y en otros no.

- Realizar la construcción y mantenimiento de las aceras en ambos sentidos de vía cantonal y nacional (*Ley N° 9976, movilidad peatonal*). Estas aceras deberán ser un elemento de infraestructura peatonal que brinde:

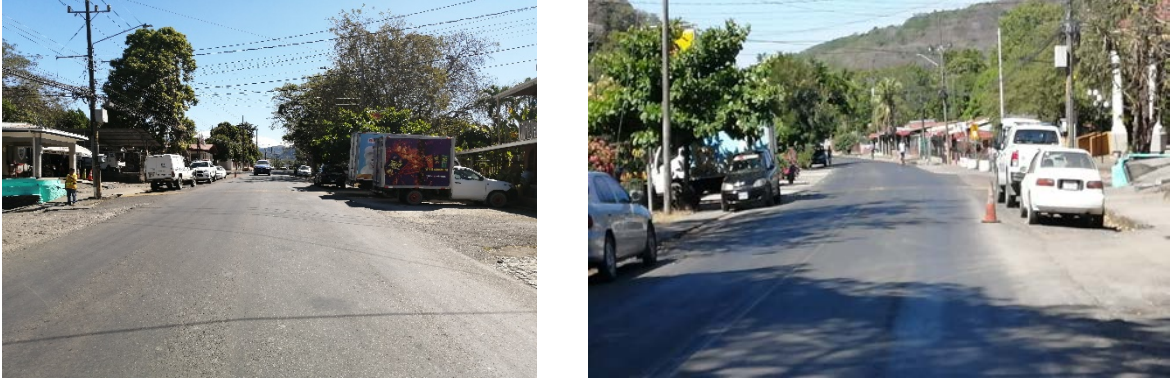
Figura N° 5. Reductor de velocidad sobre Ruta Nacional N° 145, frente a Delegación Policial de Las Juntas

Sobre la Ruta Nacional N° 145, frente a la Delegación Policial de Las Juntas, existe un reductor de velocidad, el cual se localiza a 2 metros de la intersección, con medidas de 1.40 metros de ancho con 5 cm de altura, no cuenta con pintura y señales de prevención.

3. Con base a lo establecido en la norma vigente, Decreto Ejecutivo N° 40601-MOPT “Reglamento para la instalación y eliminación de reductores de velocidad en las vías públicas terrestres”, se debe eliminar el reductor de velocidad existente frente a la Delegación Policial por no cumplir con la distancia mínima requerida de una intersección (25 metros).

1. Analizando las características viales, así como el entorno en el lugar de estudio, la Oficina Regional de Puntarenas, recomienda lo siguiente:
 - Eliminar reductor de velocidad existente sobre Ruta Nacional N° 145, frente a la Delegación Policial de Las Juntas.
