SEMÁFORO PEATONAL FRENTE A HOSPITAL METROPOLITANO, RUTA NACIONAL N°310. POZOS, SANTA ANA

Estudios y Diseños

Dirección General de Ingeniería de Tránsito

MOPT-03-05-01-0599-2023

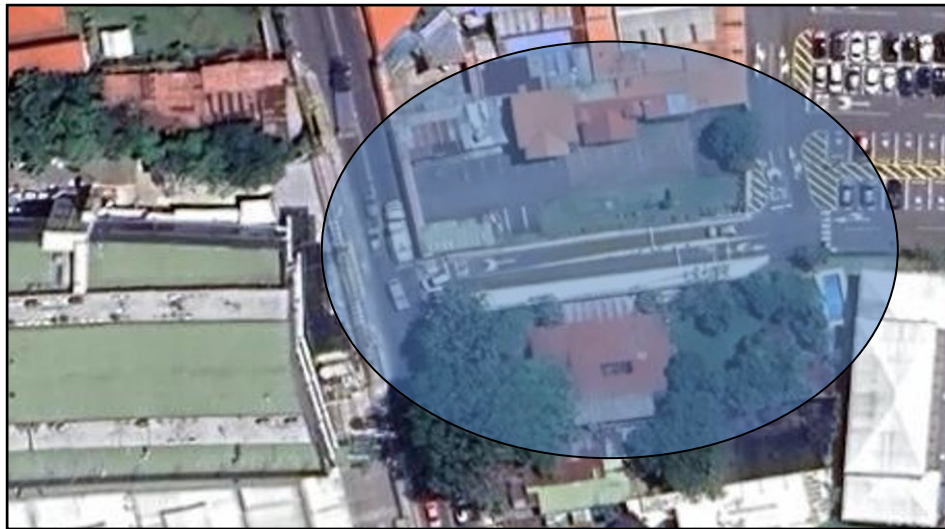
Figura 3 Ruta Nacional N°310 y acceso de Estacionamiento Privado, Hospital Metropolitano, Pozos, Santa Ana, San José.
Fuente: Googlemaps, noviembre 2023.

Respecto a la demarcación del señalamiento horizontal del tramo de vía en cuestión, se observa únicamente la línea continua amarilla, que indica la división de sentido de los carriles, la cual es interrumpida frente al acceso del estacionamiento, así como la presencia de una flecha de directo en el sector Norte y otra flecha de directo en el Sur. No obstante, los conductores realizan las maniobras de giro derecho e izquierdo para entrar y salir del estacionamiento.

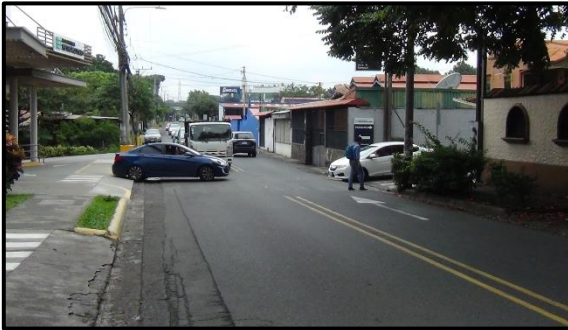
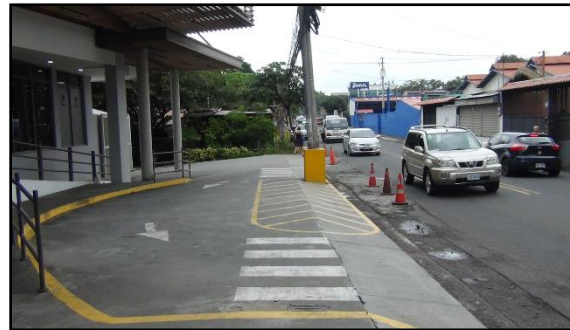
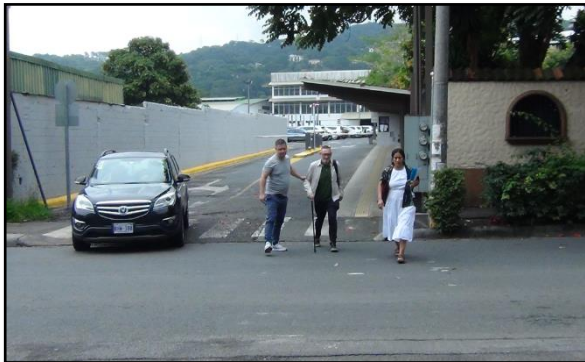
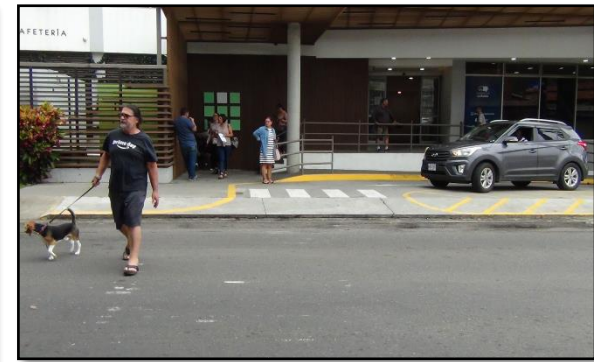
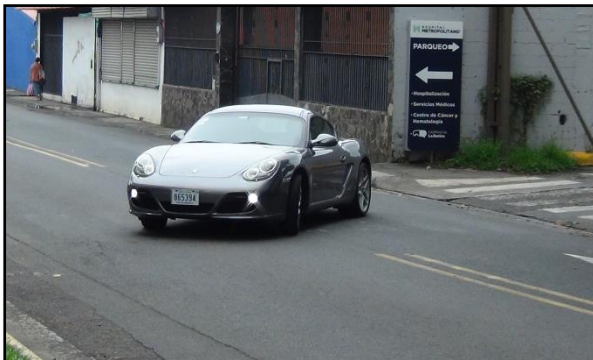
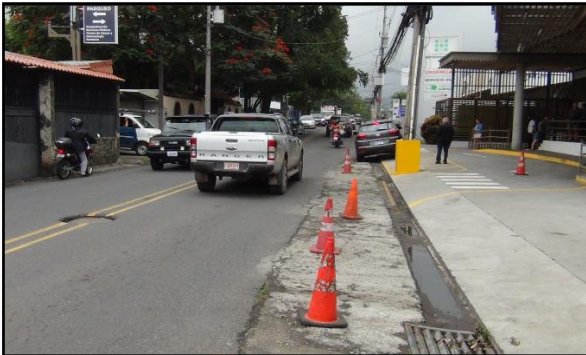
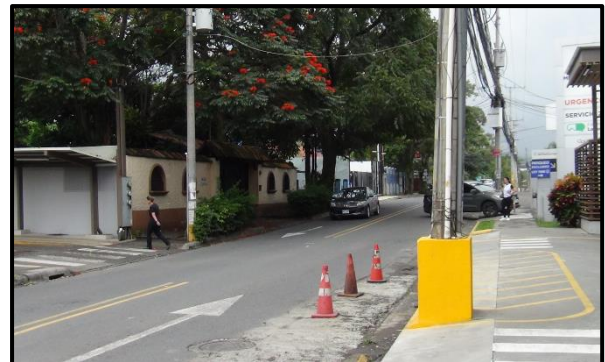
En las siguientes imágenes se muestra la situación actual de la zona de estudio.

Figura 4 Vista Sur-Norte, Ruta Nacional N°310 Hospital Metropolitano, Pozos, Santa Ana, San José.

Figura 5 Vista Sur-Norte, Ruta Nacional N°310 Hospital Metropolitano, Pozos, Santa Ana, San José.

Figura 6 Vista acceso de Estacionamiento con Ruta Nacional N°310 Hospital Metropolitano, Pozos, Santa Ana, San José.

Figura 7 Vista Acceso Hospital Metropolitano de Estacionamiento con Ruta Nacional N°310. Pozos, Santa Ana, San José.

Figura 8 Salida giro Izquierdo del estacionamiento a Ruta Nacional N°310. Pozos, Santa Ana, San José.

Figura 9 Vista Norte-Sur, Ruta Nacional N°310, Hospital Metropolitano Pozos, Santa Ana, San José.

Figura 10 Vista Norte-Sur, Ruta Nacional N°310, Hospital Metropolitano Pozos, Santa Ana, San José.

Figura 11 Vista Norte-Sur, Ruta Nacional N°310, Hospital Metropolitano Pozos, Santa Ana, San José.

Tomando en consideración, la resolución emitida por la Unidad de Accesos, actualmente el acceso del estacionamiento del Hospital Metropolitano, mantiene una operación irregular, respecto a implementar el ordenamiento vial sobre la modificación de establecer la entrada y salida únicamente por medio de maniobras de giro derecho, eliminando los giros izquierdos.

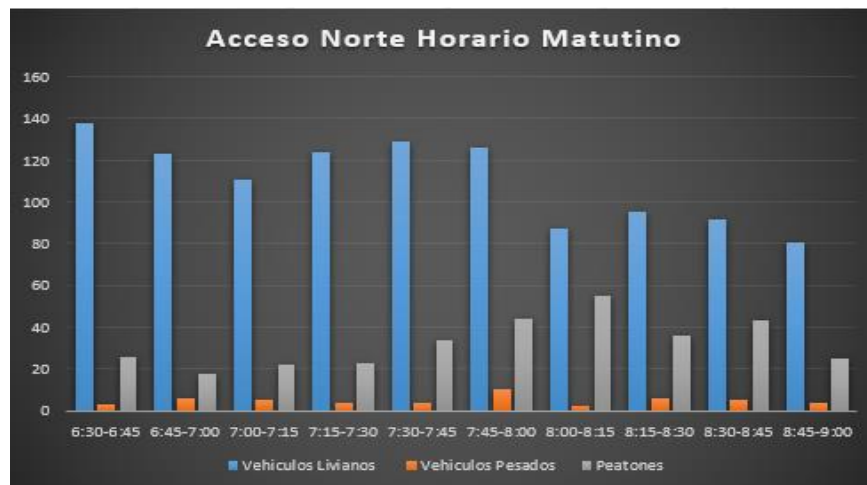
Figura 12 Aforo Vehicular–Peatonal Horario Matutino, sector Hospital Metropolitano, Pozos de Santa Ana, Ruta Nacional N°310.

A continuación, se presenta en los siguientes gráficos, los resultados obtenidos de los volúmenes de peatones, vehículos livianos y vehículos pesados, conforme al aforo realizado el 10 de noviembre de 2023, en cada uno de los cuartos de hora, que conforman los horarios matutino y vespertino, efectuado por el personal de la DGIT, en la zona de estudio.

Sentido Norte Sur

Condición	Periodo	Veh/hr	Peatones/ hr	¿Cumple?
Condición 1	Matutino	423	178	SI
	Vespertino	84	132	NO
Condición 2	Matutino	514	97	NO
	Vespertino	473	130	NO

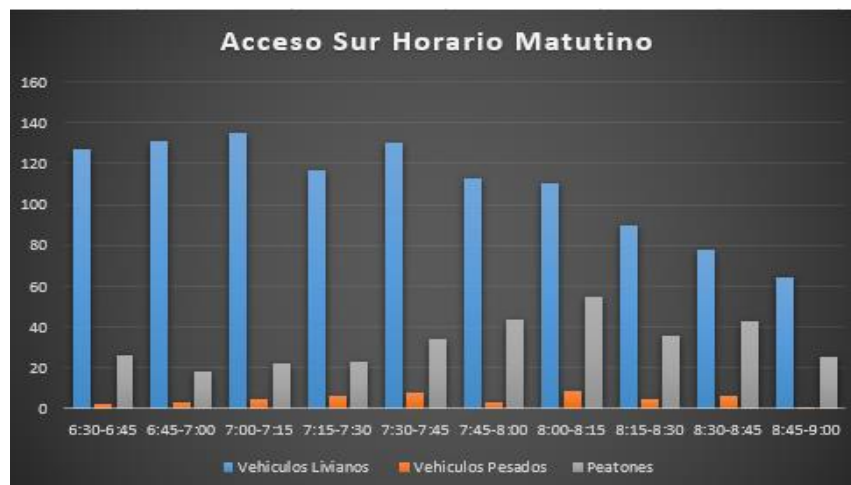
Figura 14 Aforo Vehicular–Peatonal Horario Matutino, sector Hospital Metropolitano, Pozos de Santa Ana, Ruta Nacional N°310.

Sentido Sur–Norte

Condición	Periodo	Veh/hr	Peatones/ hr	¿Cumple?
Condición 1	Matutino	414	178	SI
	Vespertino	389	132	NO
Condición 2	Matutino	535	97	NO
	Vespertino	398	97	NO

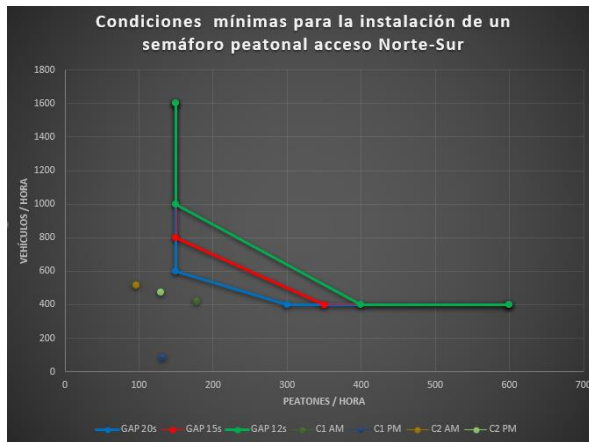
Figura 16 Condición C, Criterio para la instalación de un semáforo peatonal, acceso Norte, Hospital Metropolitano, Pozos de Santa Ana, Ruta Nacional N°310

Los resultados del análisis efectuado son los siguientes, según los criterios del Manual Centroamericano de Dispositivos Uniformes para el Control del Tránsito (MCDUCT) (SIECA, 2014), con los datos obtenidos del aforo vehicular y peatonal efectuados el 10 de noviembre de 2023, por el personal del Departamento de Estudios y Diseños de la Dirección General de Ingeniería de Tránsito, son los siguientes:

Tabla N°1 Condición C. Resultados de volúmenes mínimos de vehículos y peatones, en el sentido Norte–Sur.

de semáforo peatonal en el tramo de vía analizado, ya que la cantidad de personas que circulan por la zona de estudio, supera el valor de peatones/hora, requerido según la norma.
