Estudio Técnico de Señalamiento Vial Escuela Coyolito, Ruta Nacional N° 601

DIRECCIÓN GENERAL DE INGENIERÍA DE TRÁNSITO
DEPARTAMENTO DE REGIONALES

MOPT-03-05-01-0251-2022

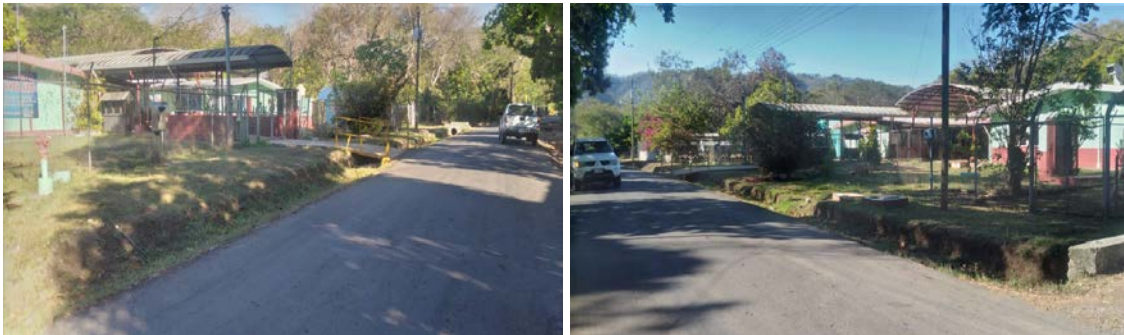
En la figura N° 2, se puede observar que la vía nacional N° 601, se encuentra en asfalto en regular estado, posee doble sentido vehicular con una calzada de 5.00 metros de ancho promedio, no existen aceras, ni cunetas en ambos extremos de la calzada.

Figura N° 2. Ruta Nacional N° 601 en las inmediaciones de la escuela

Como se puede notar en la figura anterior, la vía nacional en el sector donde se ubica la escuela no cuenta con demarcación horizontal y, señalamiento vertical preventivo y reglamentario.

Dado que la zona de estudio no cuenta con el señalamiento vertical y horizontal, la Dirección General de Ingeniería de Tránsito, debe realizar la propuesta tomando en cuenta lo estipulado en la Manual y programar la demarcación vial y colocación de señalamiento vertical sobre Ruta Nacional N° 601, inmediaciones de la Escuela de Coyolito.

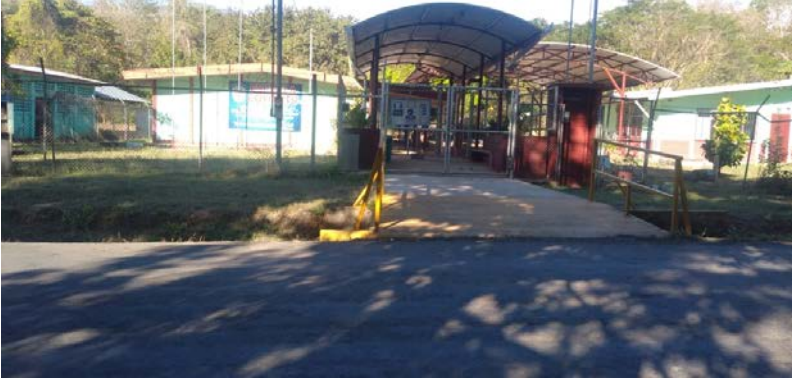
Figura N° 3 Entrada a la escuela Coyolito

Como se puede observar en la figura N°3, existe un acceso peatonal con su respectiva baranda desde la calzada hasta la entrada a la escuela.

Por otra parte, con respecto a la velocidad máxima de circulación en el sitio de la inspección, se puede decir que es de 40 kilómetros por hora (km/h) y 25 km/h con escolares presentes, ya que se cuenta con una zona escolar, sin embargo, no existe señalamiento vial que lo reglamente.
