RETROREFLECTIVIDAD  
SEÑALIZACIÓN ACCESO  
CONDOMINIO TERRA VERBENA-  
CENTRO COMERCIAL EL  
ENCUENTRO

DIRECCIÓN GENERAL DE INGENIERÍA DE TRÁNSITO  
DEPARTAMENTO DE SEÑALIZACIÓN VIAL

MOPT-03-05-01-0050-2022

| Ficha técnica del documento | | |
|---|---|---|
| 11. Resumen<br>Por solicitud del Departamento de Estudios y Diseños, se procedió a realizar una visita en conjunto para revisar la demarcación realizada para el acceso al Condominio Terra Verbena-Centro Comercial El Encuentro, ubicado en San Felipe de Alajuelita. | | |

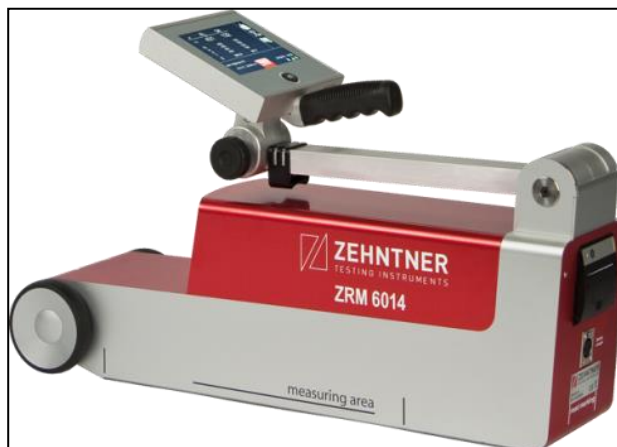
**Figura 1.** Equipo utilizado.

El equipo utilizado corresponde a un retroreflectómetro horizontal de la marca Zehntner, modelo ZRM-6014, asignado con número de activo patrimonial: 0587-016144 del COSEVI. Mide el valor RL (visibilidad de noche) y el valor QD (visibilidad a la luz del día). RL es la medición de la luminosidad de la demarcación según son vistas por los conductores de vehículos con iluminación de focos delanteros. El ángulo de iluminación es de  $1.24^\circ$ . Tanto para RL como para QD la luz reflejada se mide a un ángulo de  $2.29^\circ$  (ángulo de observación), que corresponde a una distancia de observación de 30 metros, lo cual cumple con la geometría de acuerdo a la norma ASTM E1710. El equipo cuenta con el certificado de calibración N°492336014-20, con fecha de expiración en diciembre de 2022.

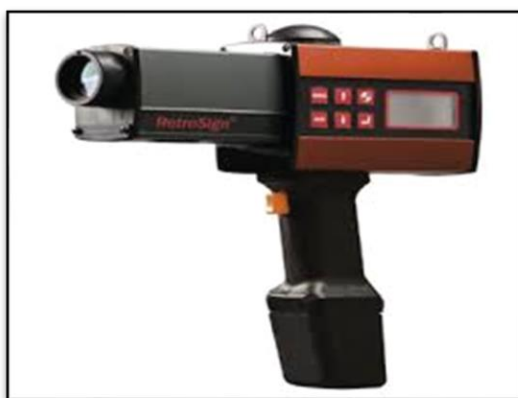
**Figura 2.** Equipo utilizado.

Además, se utiliza el retroreflectómetro RetroSign GR3 marca Delta, que mide el valor RA (coeficiente de luminancia reflejada en la noche). RA es una medida que indica la visibilidad de las señales de tránsito, indumentaria de alta visibilidad, Cintas reflectivas, y placas como las ven los conductores de los vehículos motorizados con la iluminación de los las luces de los vehículos, el cual tiene un ángulo de entrada de  $-4^\circ$  y tres ángulos de observación:  $0.2^\circ$ ,  $0.5^\circ$  y  $1.0^\circ$ . El equipo cuenta con el certificado de calibración N°120-323-116\_1822\_GR3 con fecha de expiración en Octubre del 2022.

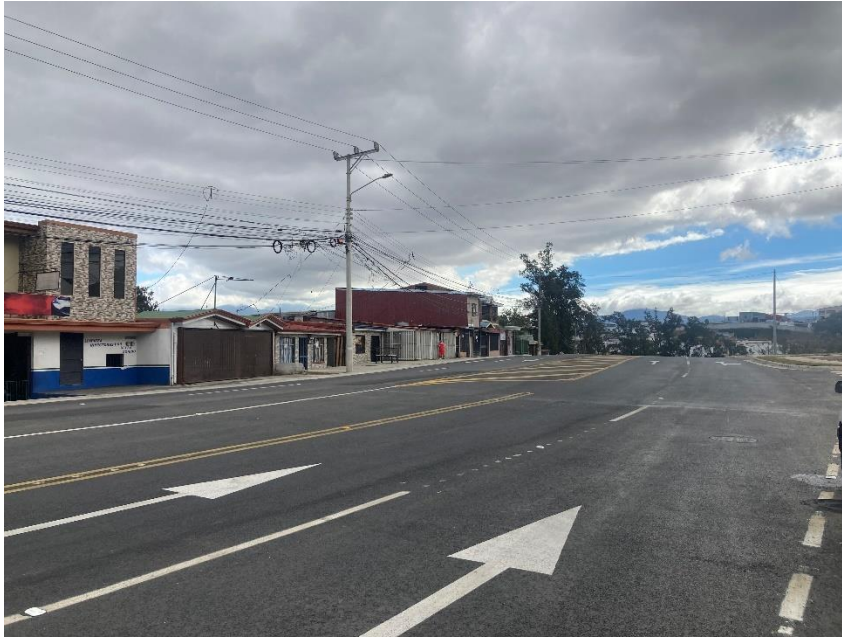
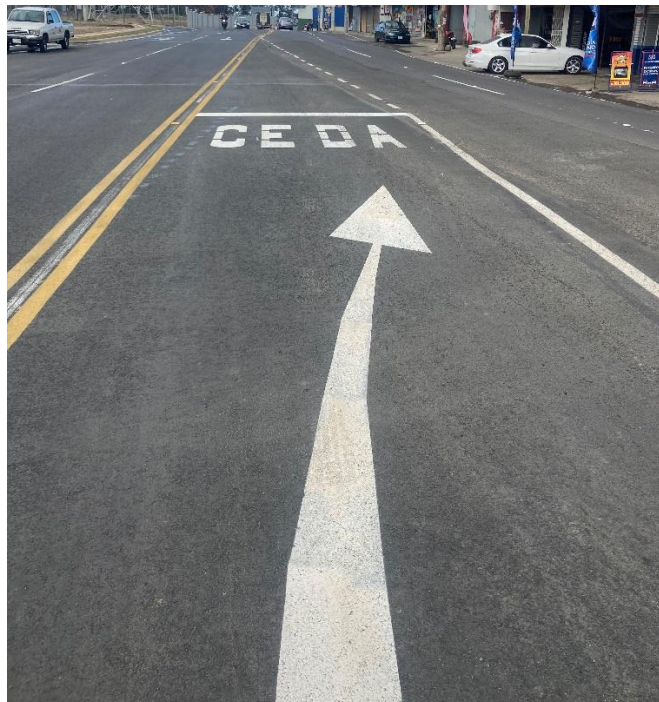
Realizadas las mediciones de retrorreflectividad se obtuvieron los siguientes resultados:

**Figura 6.** Demarcación horizontal.  
Fuente: Propia, 2022.

**Figura 7.** Demarcación horizontal.  
Fuente: Propia, 2022.

Realizando una comparación entre el Cuadro II. Mediciones de retrorreflectividad horizontal y el Cuadro IV. Valores de retrorreflectividad entre los 7-14 días, según SIECA 2014, se aprecia que los valores no son los esperado por lo que no se puede aprobar la demarcación realizada, esto se ve mejor en el siguiente cuadro comparativo.

| Descripción | Medición inicial $R_L$ | Valor inicial según la norma. | Cumple la norma |
|---|---|---|---|
| Línea continua amarilla | 119,4 | 200 | No |
| Isla amarilla | 154,9 | 200 | No |
| Línea intermitente blanca | 134,4 | 250 | No |
| Flechas direccionales | 117,28 | 250 | No |
| Letreros CEDA | 77,27 | 250 | No |

- Demarcar nuevamente el acceso al establecimiento de los elementos que no cumplen los valores esperados, en búsqueda del cumplimiento de la retroreflectividad, de manera que se garantice al usuario la correcta visibilidad de la demarcación horizontal.

- Realizar las labores de demarcación aplicando la norma INTE Q46: Guía de buenas prácticas para la demarcación vial horizontal.
- En vista que no se ha cumplido la reflectividad mínima con los materiales utilizados, se recomienda aumentar el diámetro de las esferas de vidrio, si bien no es una garantía para alcanzar los niveles requeridos, ya que hay otros aspectos y prácticas importantes en una adecuada demarcación; en otros proyectos se han obtenido resultados positivos, por ejemplo, con esfera Tipo II (no se recomiendan diámetros mayores para pintura base solvente).

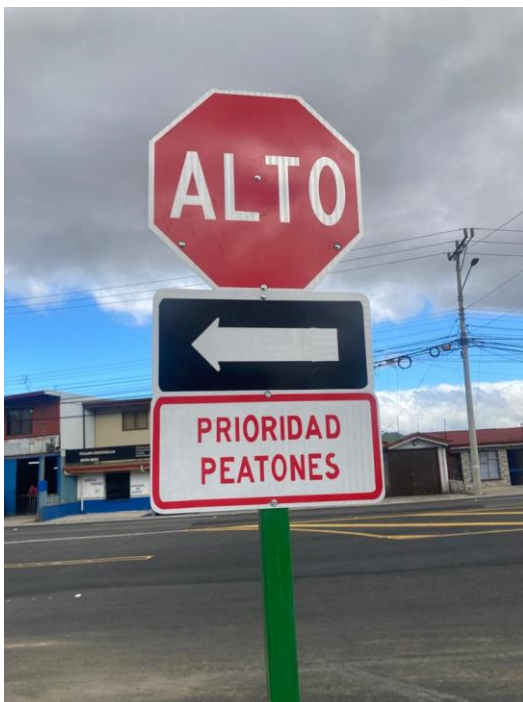
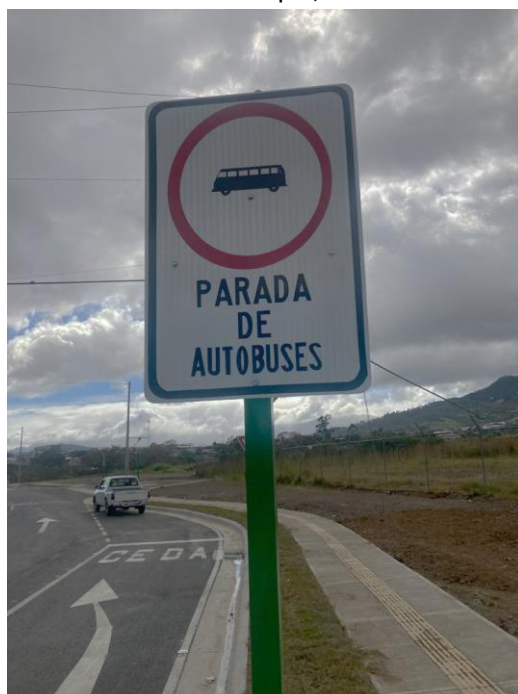
Mediante la inspección se observó que el pictograma de Autobús para la señal R-10-1, es de un tamaño menor al que se indica en el Manual SIECA. Además, en las señales que llevan tono rojo se aprecia que el papel utilizado no corresponde a papel retro reflectivo.

| Descripción | Color | Angulo | Observaciones | Mediciones | | | | Promedio |
|---|---|---|---|---|---|---|---|---|
| CEDA | Blanco | 0.2° | Señal correcta en tipo de letra y de tamaño estándar, el color rojo no es un papel retrorreflectivo. | 170 | 256 | 400 | 327 | 288,25 |
| PARADA DE BUSES | Blanco | 0.2° | Señal de tamaño estándar, pictograma de Autobús se aprecia más pequeño | 308 | 370 | 250 | 289 | 304,25 |
| ALTO | Rojo | 0.2° | El papel color rojo, no corresponde a papel retrorreflectivo, y es opaco no da valores de retrorreflectividad. | 0 | 0 | 0 | 0 | 0 |
| PLACA PEATONES | Blanco | 0.2° | Señal de tamaño estándar, papel rojo no es retrorreflectivo. | 478 | 435 | 515 | 552 | 495 |

**Figura 8.** Señal vertical colocada.  
Fuente: Propia, 2022.

**Figura 9.** Señal vertical colocada.  
Fuente: Propia, 2022.

- No se pueden aceptar las señales que no están cumpliendo los valores de retroreflectividad, esperados para el tipo de lamina utilizado en este caso Tipo IV. Alta Intensidad.
- El papel rojo utilizado en las señales debe ser retroreflectivo para permitir la visibilidad de este en la noche para los vehículos, se esta utilizando papel opaco que cubre el papel blanco y no permite la retro reflectancia de este.

- Realizar el cambio de las señales verticales en busca del cumplimiento de la retroreflectividad esperada, cambiar el papel utilizado por Lámina Retroreflectiva Alta Intensidad Prismática Tipo IV, como se indica en la norma INTE W36.

- Corregir las dimensiones del pictograma de autobús de la señal R-10-1, Parada de Autobuses para que cumplan las dimensiones indicadas en el Manual SIECA 2014.
