# Estudio para instalación de semáforo vehicular Intersección de Ruta Nacional N°126 y Ruta Nacional N°114, San Pablo, Barva.

DIRECCIÓN GENERAL DE INGENIERÍA DE TRÁNSITO  
DEPARTAMENTO DE ESTUDIOS Y DISEÑOS

Ficha técnica del documento		
1. Número de Informe: MOPT - 03 - 05 - 01 – 0491 - 2023	2. Número de Expediente: ED-EB-22-0099	
3. Título:  Estudio para instalación de semáforo vehicular Intersección de Ruta Nacional N°126 y Ruta Nacional N°114, San Pablo, Barva.	4. Fecha del Informe:  Septiembre de 2023

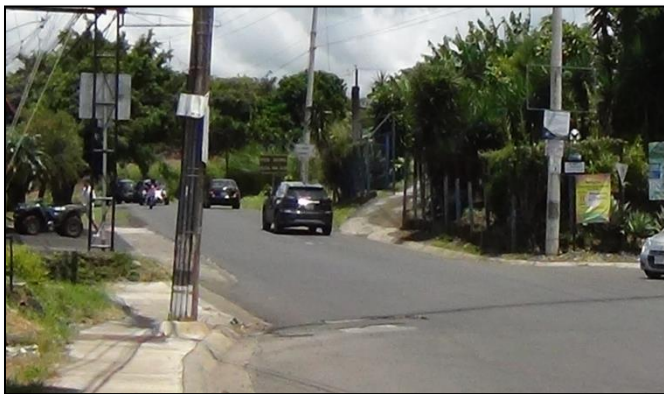
Figura 2 Acceso Norte, Ruta Nacional N°126, vista Sur-Norte, San Pablo, Barva.

El acceso Norte se ubica en la Ruta Nacional N°126, constituido por un carril por sentido con una orientación de Norte a Sur y viceversa, con posibilidad de giro hacia la izquierda, hacia la Ruta Nacional N°114. El ancho promedio de la calzada en la intersección es de 6,50 metros.

El acceso Norte cuenta con aceras de manera parcial, ya que la margen derecha en sentido Sur- Norte, no cuenta con una estructura peatonal para el tránsito de los peatones, así como en el sector de la intersección con el acceso Noroeste (Ruta Nacional N°114).

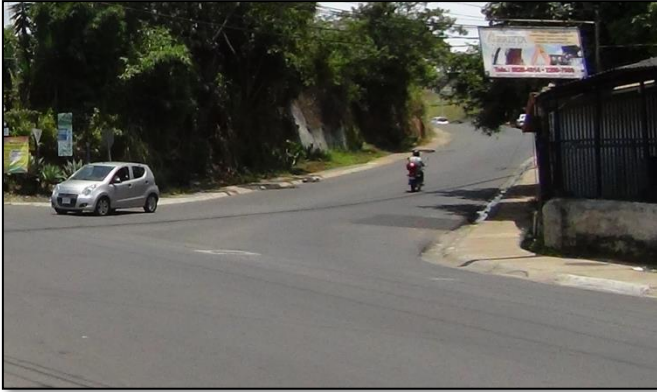
Figura 4 Acceso Noreste, Ruta Nacional N°114, San Pablo, Barva.

El acceso Noreste, está ubicado en la Ruta Nacional N°114 y se constituye por un carril por sentido con una orientación de Noroeste Sureste y viceversa, con la posibilidad de giro hacia la derecha e izquierda para acceder a la Ruta Nacional N°126. El ancho promedio de la calzada en esta vía es de 8,60 metros. Se constata que, en ambas márgenes de la ruta, se cuenta con las respectivas aceras para el paso de peatones, las cuales no se observó vestigios de deterioro en las superficies.

En la zona de estudio, los vehículos deben transitar a una velocidad de 40 Km/h. Se observó señalamiento vial vertical en la intersección, específicamente en el acceso Noreste, con la instalación de una señal de Alto y Ceda. En cuanto al señalamiento vial horizontal de la intersección y los accesos que la conforman, es inexistente.

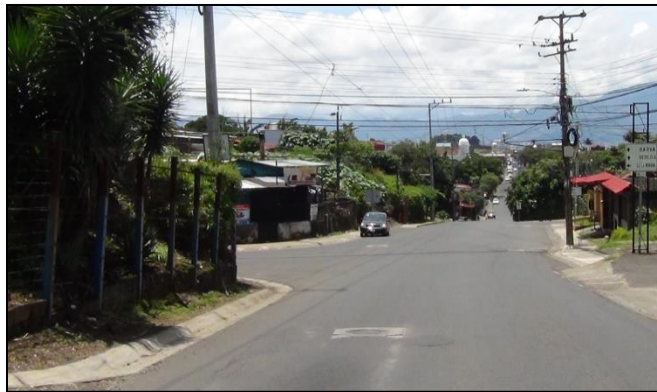
Figura 6 Acceso Sur, Ruta Nacional N°126, vista Norte-Sur, San Pablo, Barva.

En cuanto al acceso Sur, también ubicado sobre la Ruta Nacional N°126, posee un carril por sentido de Sur a Norte y viceversa, con posibilidad de giro a la derecha, hacia la Ruta Nacional N°114.

El ancho promedio de la calzada es de 10,80 metros. Se observa que este sector cuenta con sus respectivas aceras en cada una de las márgenes y no se advierte presencia de huecos o grietas en la superficie.
