# Estudio Técnico para Verificar la Colocación de Reductores de Velocidad Puerto San Luis de Tilarán, Ruta Nacional N° 926

DIRECCIÓN GENERAL DE INGENIERÍA DE TRÁNSITO  
DEPARTAMENTO DE REGIONALES

Ficha técnica del documento		
<b>1. N° Informe</b> MOPT-03-05-01-0126-2022	<b>2. N° de Expediente</b> RE-SC-EB-21-0192	
<b>3. Título</b>  Estudio Técnico para Verificar la Colocación de Reductores de Velocidad Puerto San Luis de Tilarán, Ruta Nacional N° 926.	<b>4. Fecha del informe</b>  28 de febrero de 2022	
<b>5. Institución ejecutora</b>  Ministerio de Obras Públicas y Transportes Dirección General de Ingeniería de Tránsito San José, Costa Rica Tel: (506) 2226-5411	<b>6. Institución receptora</b>  Consejo Nacional de Vialidad CONAVI.  Municipalidad de Tilarán	
<b>7. Tipo de reporte y periodo de extensión</b>  Informe final, febrero de 2022	<b>8. Colaboró</b>  Ing. Kevin Gerardo Martínez Navarrete Oficina Regional Liberia	
<b>9. Elaboró</b> Ing. José Miguel Calvo Espinoza Encargado Oficina Regional Liberia          Nombre y firma 28 de febrero de 2022	<b>10. Revisó y autorizó</b> Ing. Alejandra Acosta Gómez Jefe Departamento de Regionales          Nombre y firma 28 de febrero de 2022

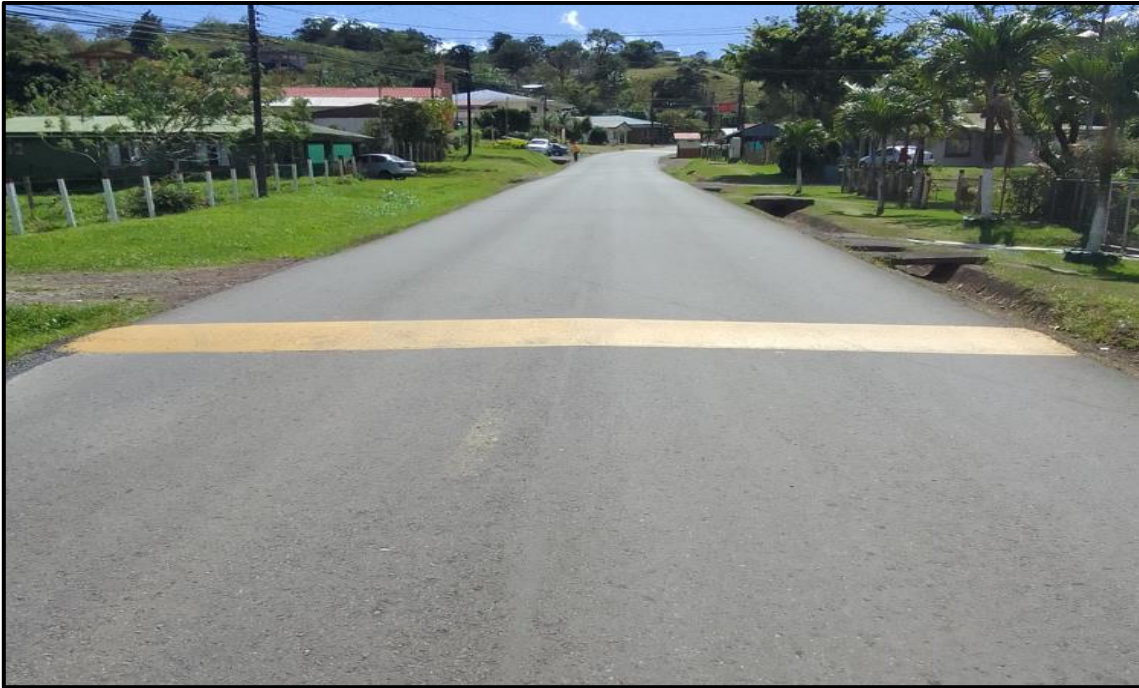
1. La Ruta Nacional N° 926 tiene una superficie de rueda en asfalto, con un ancho promedio de 7 m, con poco señalamiento vertical reglamentario en mal estado, no hay señalamiento referente a escuela, tampoco hay demarcación horizontal. Cuenta con 1 carril por sentido de circulación (de 3 m), con una pendiente longitudinal que varía de 1.5 % a 2 % lo largo del tramo, en sitio existen tres reductores de velocidad, el primero en las cercanías de la Iglesia Católica, el segundo a 127 m del primero y un tercero a 280 m del primero en las cercanías de la escuela, una velocidad máxima reglamentaria de 40 km/h en la vía, al existir una escuela debe de haber señalamiento referente a zona escolar con una velocidad de 25 km/h con escolares presentes en la zona de estudio, se cuenta con acera solo en algunos puntos en las cercanía de la escuela, ver imágenes siguientes.

Imagen N° 2. Carpeta asfáltica Ruta Nacional N° 926.

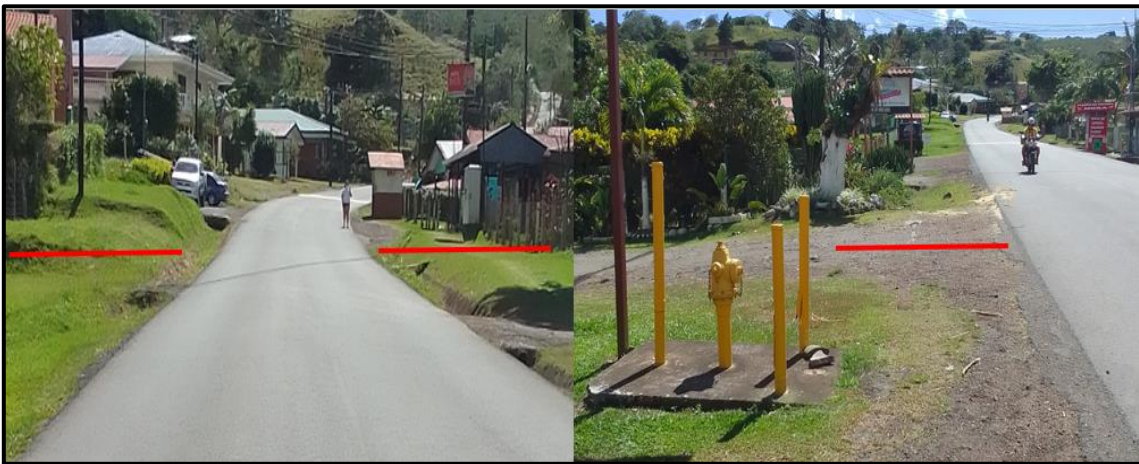
Imagen N° 3. Falta de aceras (línea roja).

Con respecto a las facilidades para la circulación segura de peatones; la zona de estudio no cuenta en la totalidad con aceras en los márgenes de la vía.

- 3) Además llevar a cabo la construcción de aceras en ambos márgenes de la vía, como mínimo a lo largo de 600 metros en dirección este y oeste, de la Escuela (Asamblea Legislativa de la República de Costa Rica , 2021), en un margen de la Ruta Nacional N° 926. (Línea Color Rojo)
- 4) Las aceras deberán cumplir con lo establecido, en el artículo 125 del Decreto N°26831-MP “Reglamento de la Ley N°7600 Sobre la Igualdad de Oportunidades para las Personas con Discapacidad”.

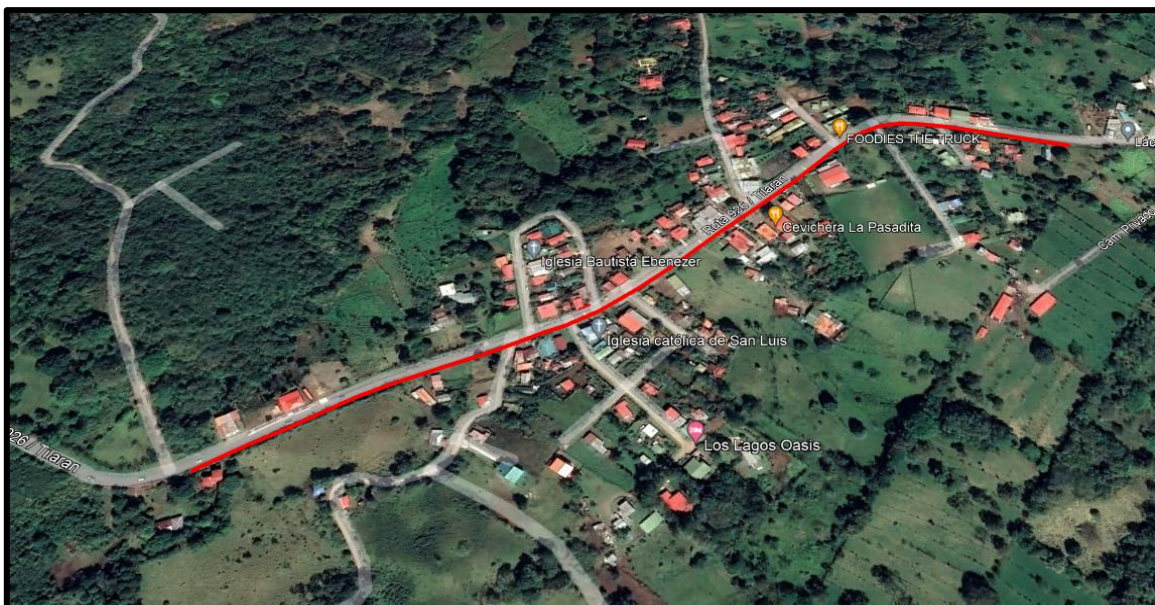
Imagen N°7. Ubicación de aceras propuestas en los alrededores de la zona de estudio.
