## **SEMÁFORO VEHICULAR RUTA NACIONAL N° 201 Y AVENIDA N° 27, GUADALUPE CENTRO.**

DIRECCIÓN GENERAL DE INGENIERÍA DE TRÁNSITO  
DEPARTAMENTO DE ESTUDIOS Y DISEÑOS

| Ficha técnica del documento | | |
|---|---|---|
| 1. Número de Informe:<br>MOPT - 03 - 05 - 01 - 0299 - 2023 | 2. Número de Expediente:<br>ED-EB-22-0301 | |
| 3. Título:<br>Semáforo vehicular ruta nacional n° 201 y avenida n° 27, Guadalupe centro. | 4. Fecha del Informe:<br>junio de 2023 | |

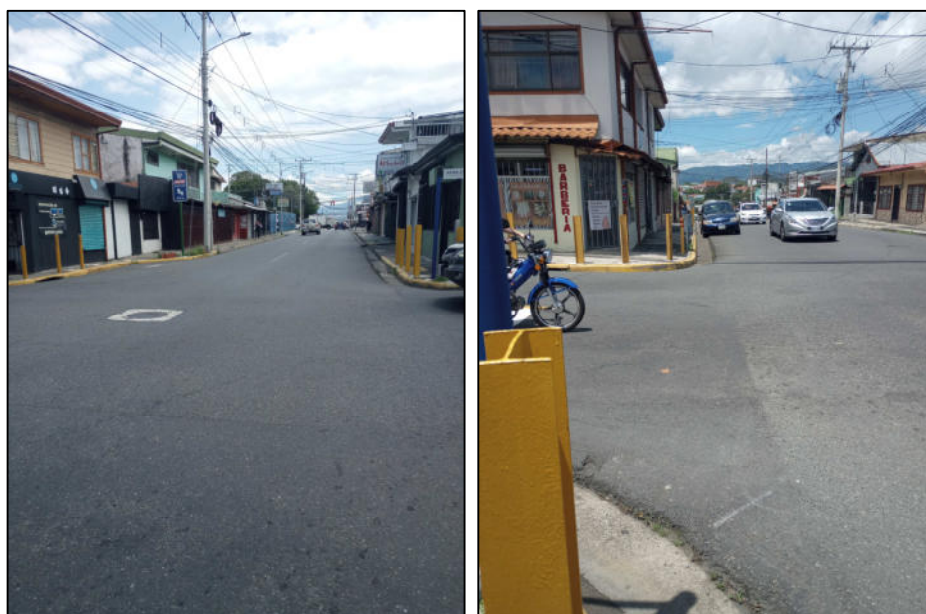
Imágenes 2 y 3. Vista del acceso norte y sur de la Ruta Nacional N° 201.

La Ruta Nacional N° 201 tiene la prioridad de paso y en la avenida se presentan señales de "ALTO".

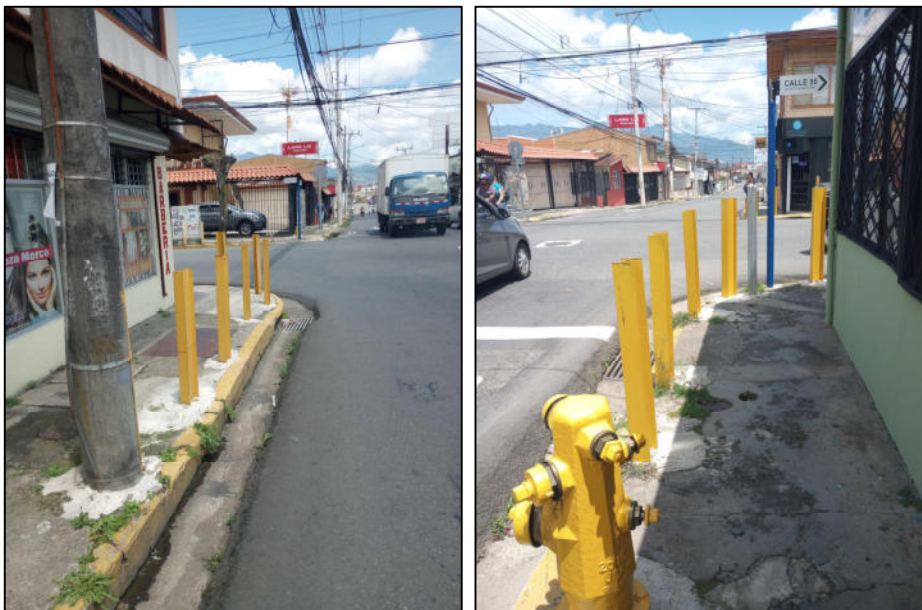
Imágenes 6 y 7 Postes en esquinas lado este.

En las esquinas hay postes de metal para evitar que los vehículos que pierden el control invadan la zona peatonal y/o colisionar las edificaciones. En las siguientes imágenes se muestran los dispositivos.

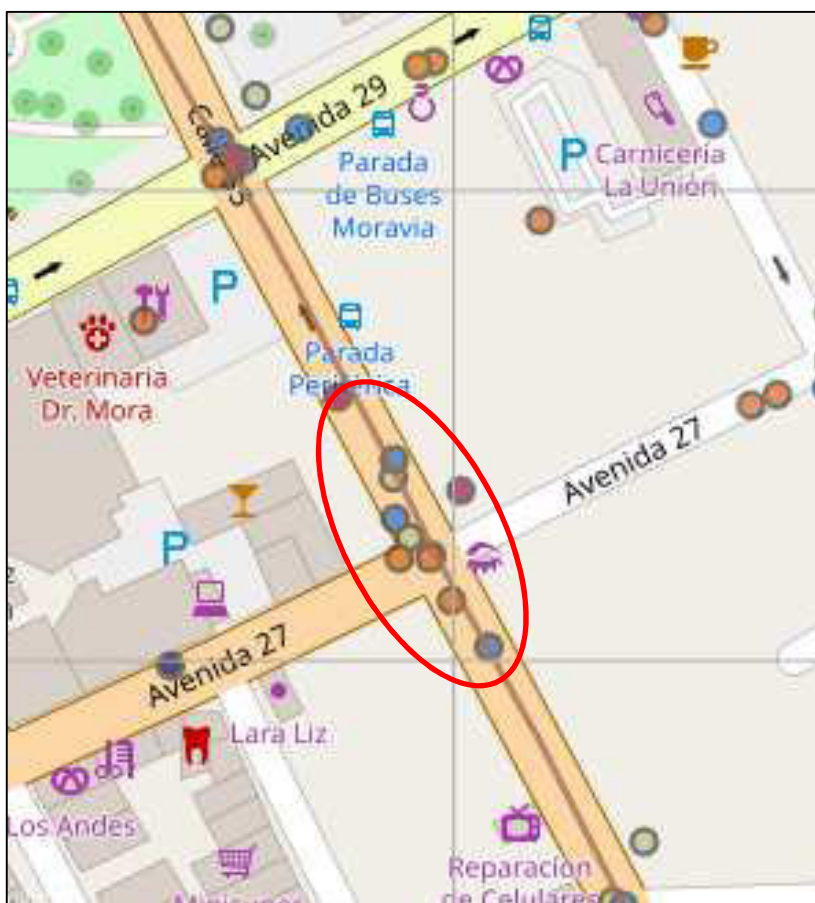
Imagen 10. Localización de accidentes en tramo en estudio.  
Fuente: Visor cartográfico COSEVI

Según los datos estadísticos de accidentes que tiene el Consejo de Seguridad Vial para el periodo que va desde el año 2015 hasta el 2019 en la zona se presentaron accidentes en la intersección, en el siguiente esquema se presentan dichos eventos.

Según dichas estadísticas hay accidentes entre vehículos, motocicletas, bicicletas y un atropello a una persona.
