Estudio para Reductores de Velocidad sobre Ruta Nacional N° 713, San Rafael, San Ramón, Alajuela

DIRECCIÓN GENERAL DE INGENIERÍA DE
TRÁNSITO

MOPT-03-05-01-0533-2022

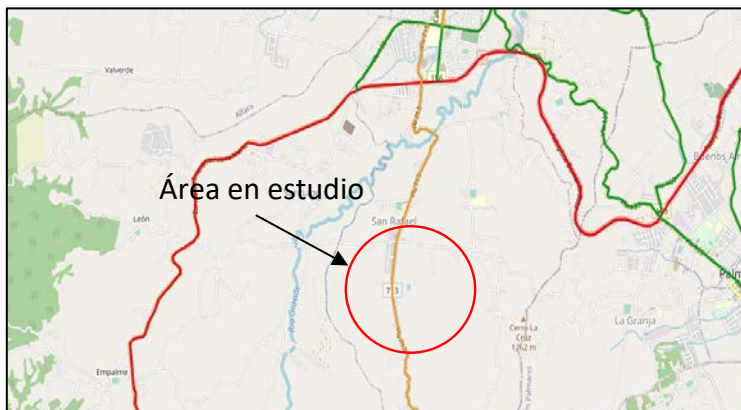
Figura 1 Zona de estudio, San Rafael de San Ramón

El área en estudio es el tramo entre el la intersección contigua a bar kalhuas y el poblado de Alto Salas, aproximadamente 1 km, en San Rafael de San Ramón, se muestra una imagen del área en estudio:

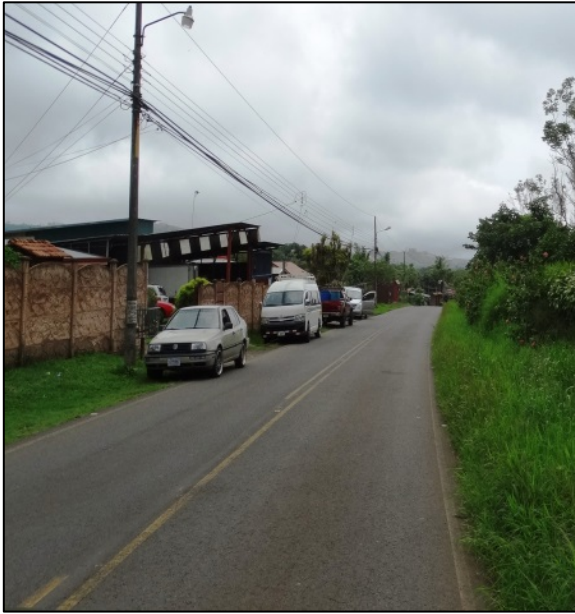
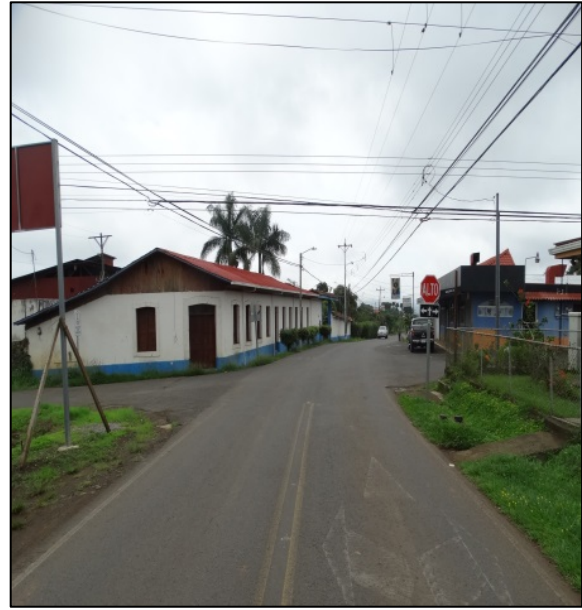
Figura N° 1. Sentido sur – norte RN N° 713, líneas borrosas márgenes en zona verde

- Del levantamiento geométrico se determinó que es necesaria la construcción de aceras.
- Sobre la Ruta Nacional existe señalamiento horizontal borroso, una vertical de 40 kph borrosa, las demás plantillas verticales están en buen estado.
- Se comprobó un irrespeto a la velocidad máxima permitida. Se determinó la necesidad de colocar dos dispositivos de seguridad, tipo Lomo.
- Es recomendable completar la señalización vertical y repintar el señalamiento horizontal, especialmente en la intersección.

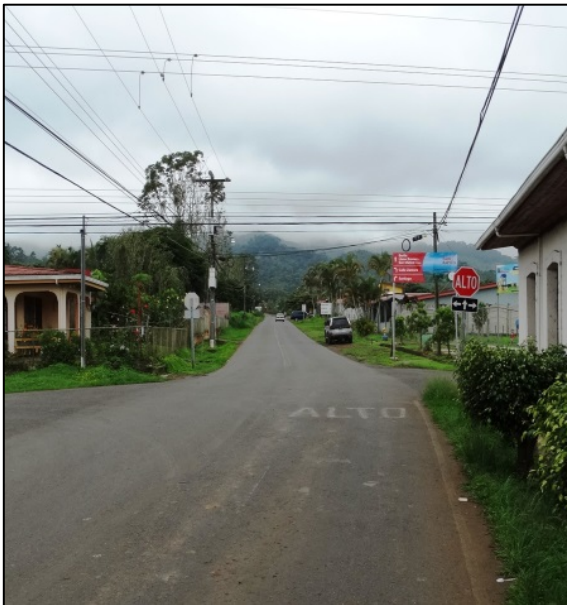
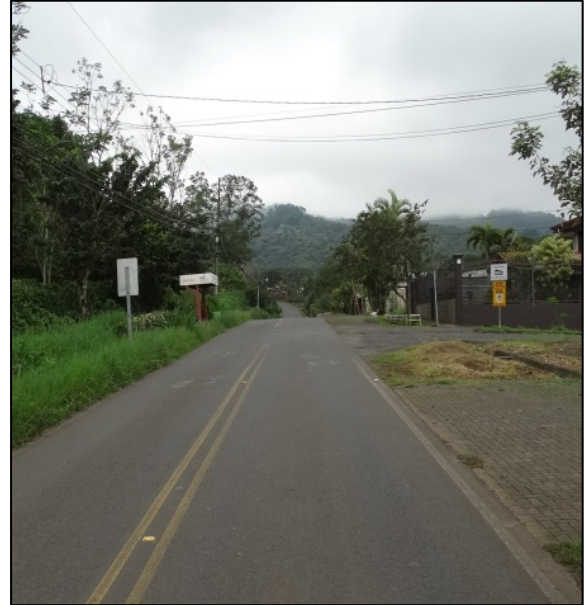
Figura N° 2 Sentido norte – sur, señal vertical de alto, rótulo horizontal borroso.

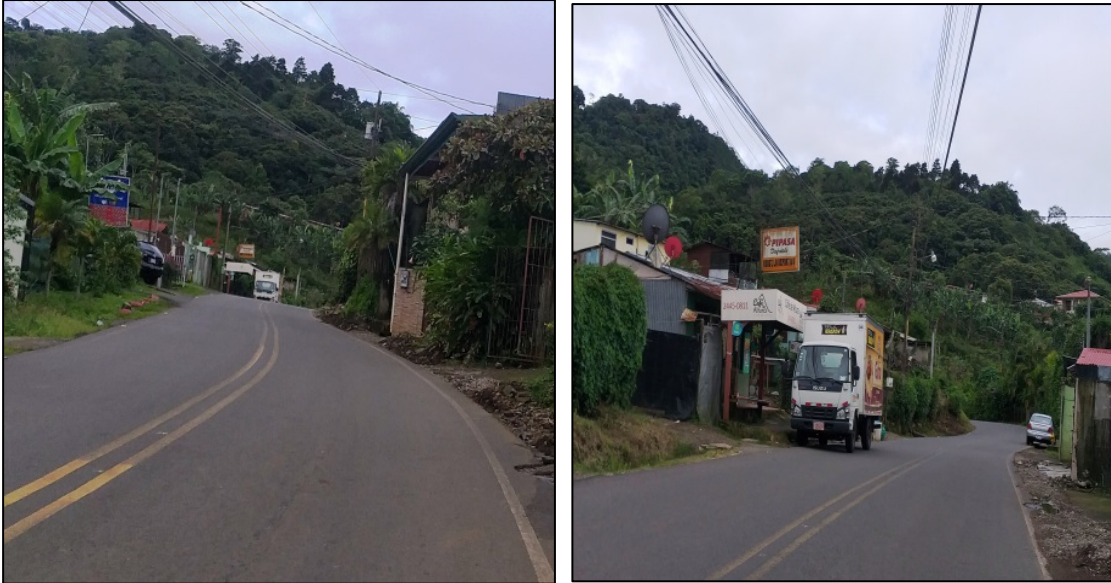
Figura N° 3 Sentido norte – sur, parada de bus y algunos comercios

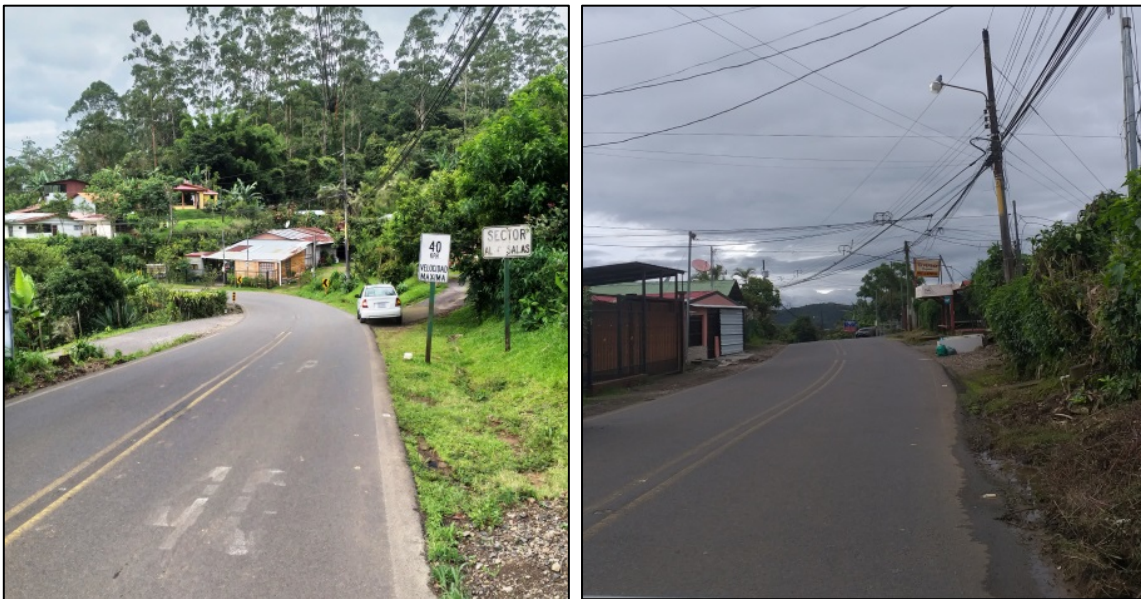
Figura N° 4 Señal de 40 kph 200 norte de la intersección borrosa, líneas de centro y rótulos borrosos.
