SEMÁFORO PEATONAL
EN RUTA NACIONAL N.
°205-CALLE CARMEN,
MATA PLÁTANO,
GOICOECHEA, SAN JOSÉ.

Departamento de Estudios y Diseños
Dirección General de Ingeniería de Tránsito

MOPT-03-05-01-0609-2023

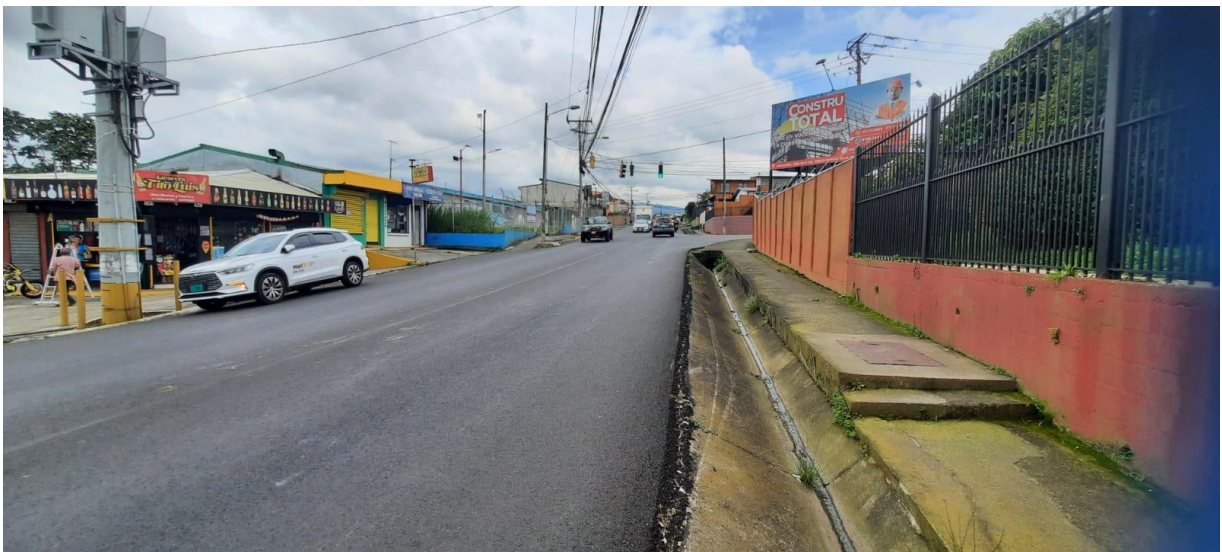
Se observaron aceras construidas en su totalidad, con algunos escalones que impiden el libre tránsito peatonal.

El señalamiento vial vertical existente se observa desgastado o borroso, se desconoce la calidad retro reflectiva. No existe señalamiento horizontal y el vertical debe complementarse en la zona.

Se observó alcantarillado sin su respectiva tapa y cunetas expuestas, que es un riesgo para peatones y conductores.

Figura 2 Vista oeste intersección RN N. ° 205-Calle Carmen, Mata Plátano, Goicoechea, San José.
Fuente: Propia.

- b. Colocar la tapa o rejillas en el alcantarillado, así como la rejilla o tapa para las
cunetas expuestas al lado de la vía.

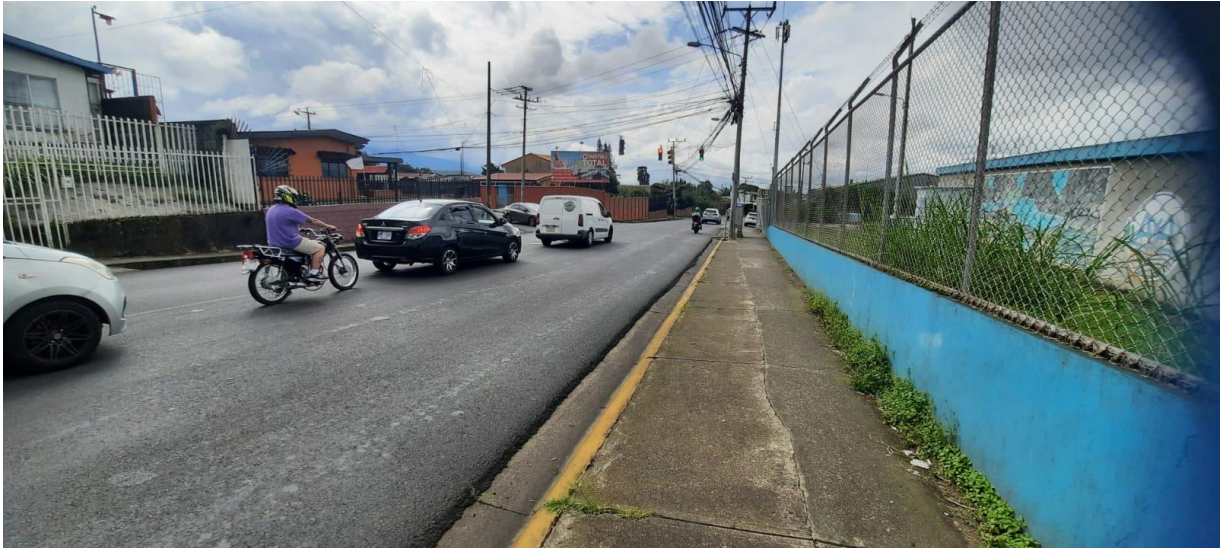
Figura 3 Vista este intersección RN N.° 205-Calle Carmen, Mata Plátano, Goicoechea, San José.
Fuente: Propia.

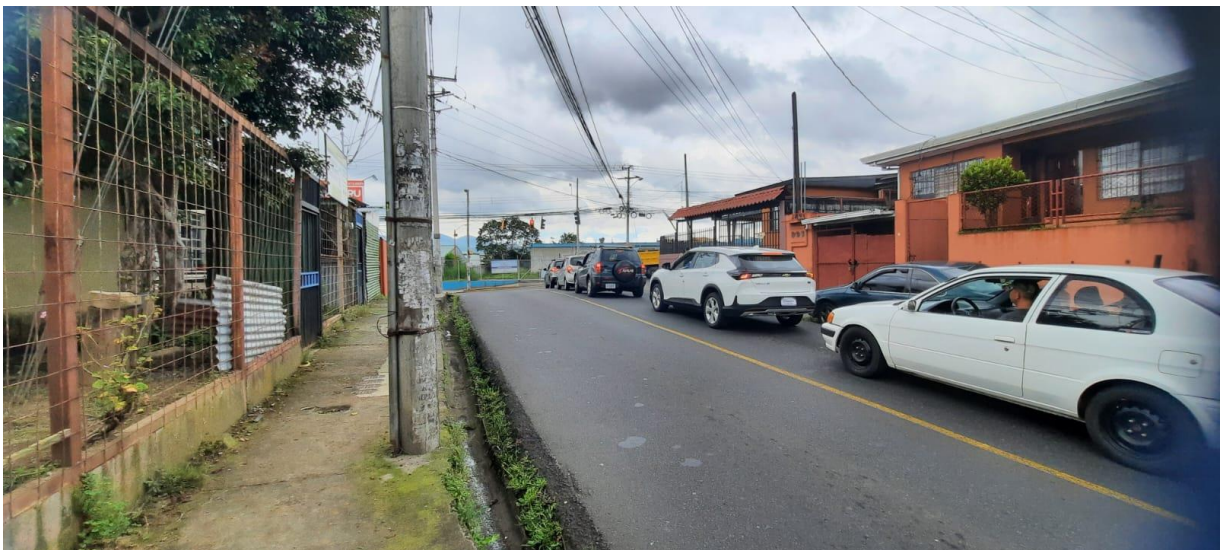
Figura 4 Vista sur intersección RN N.° 205-Calle Carmen, Mata Plátano, Goicoechea, San José.
Fuente: Propia.

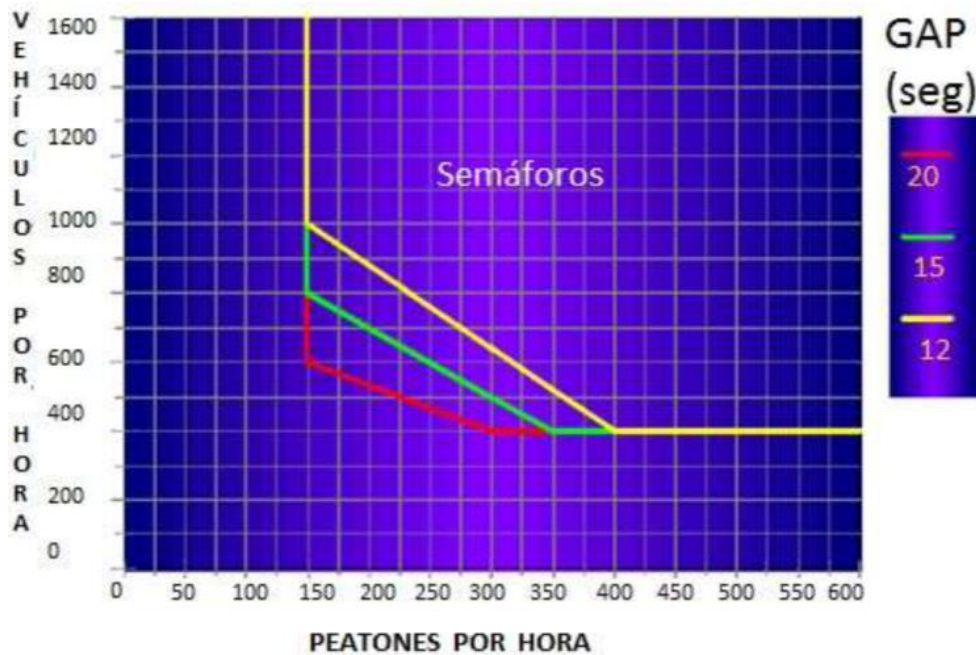
Para determinar la necesidad de un semáforo peatonal se utilizará la condición C. Volumen mínimos de peatones, con este criterio determinamos la cantidad de volumen mínimo de peatones y vehículos que transitan por cada acceso de la intersección, considerando el intervalo mínimo necesario para que los peatones crucen la vía (GAP), este valor se evalúa con el ancho de calzada (ver figura 5) (Manual Centroamericano de Dispositivos Uniformes para el Control de Tránsito, 2014, cap.5, pp. 26-27).

Figura 5 Volúmen mínimos de peatones y vehículos por hora. Fuente: (Manual Centroamericano de Dispositivos Uniformes para el Control de Tránsito, 2014, cap.5, p. 26).

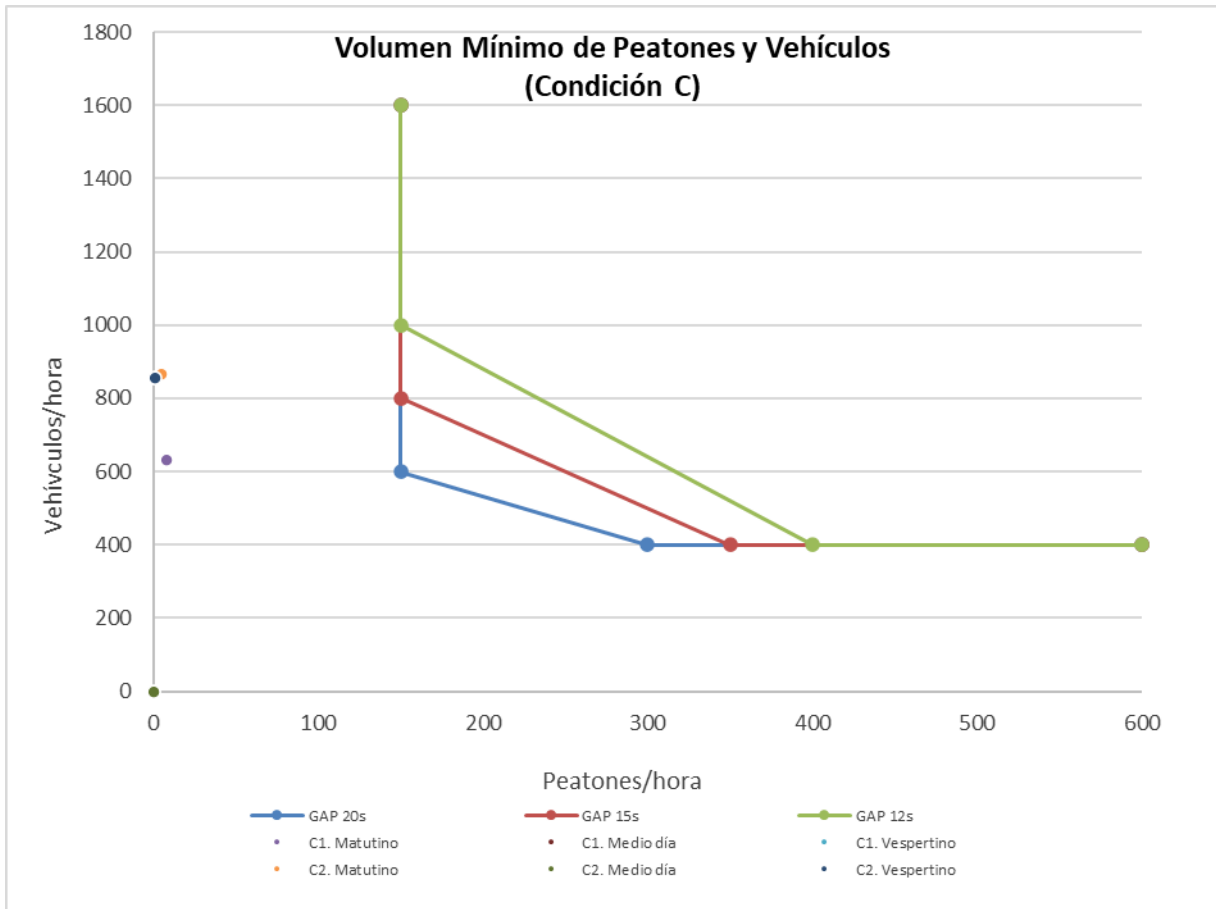
Gráfico 2 Acceso sur: Volumen mínimo de peatones y vehículos, intersección de RN N. ° 205 con Calle Carmen.
