# Estudio para reductor de velocidad, Ruta Nacional N° 745, Rio Cuarto.

MOPT-03-05-01-0803-2022

| Información técnica del documento | | |
|---|---|---|
| <b>3. Título</b><br>Estudio para reductor de velocidad sobre Ruta Nacional N°745, Rio Cuarto. | <b>4. Fecha del informe</b><br>20 de diciembre de 2022 | |

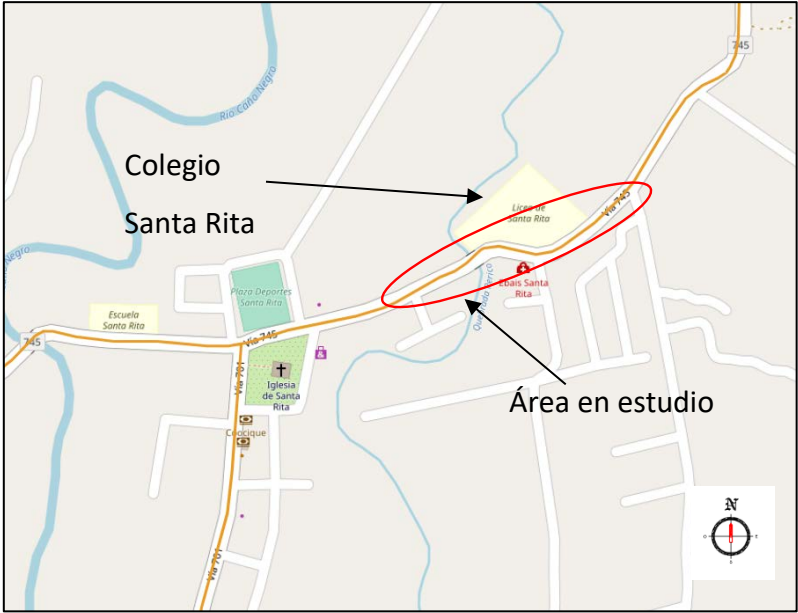
El área en estudio es frente al Colegio Santa Rita, es un tramo de aproximadamente 300 m, en Santa Rita, Ruta Nacional N° 745, sección de control 20962, Rio Cuarto, se muestra una imagen del área en estudio:

Figura 1 Zona de estudio, Santa Rita de Rio Cuarto

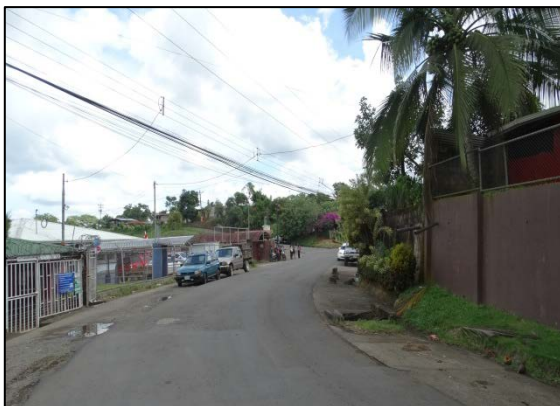
**Figura N° 2.** Frente al colegio con acera en mal estado

Se recomienda la construcción de aceras de acuerdo a la ley 7600.

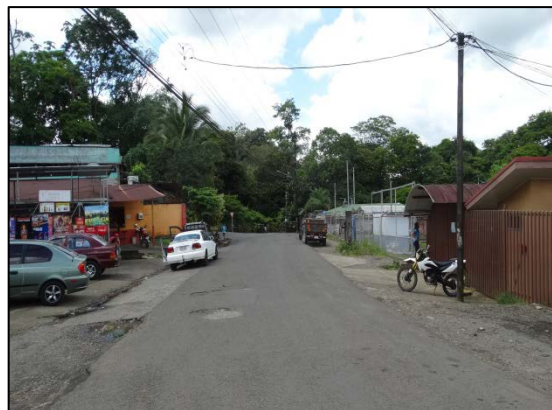
| Característica | Descripción |
|---|---|
| <b>Estado de carpeta</b> | Con grietas y baches. |

**Figura N° 3.** Asfalto con grietas y baches

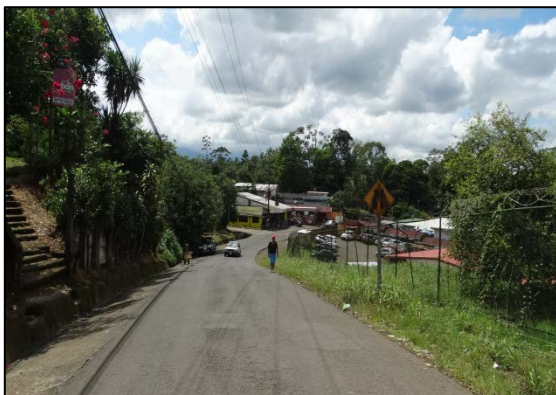
Figura N° 4 Geometría en curva, no hay aceras

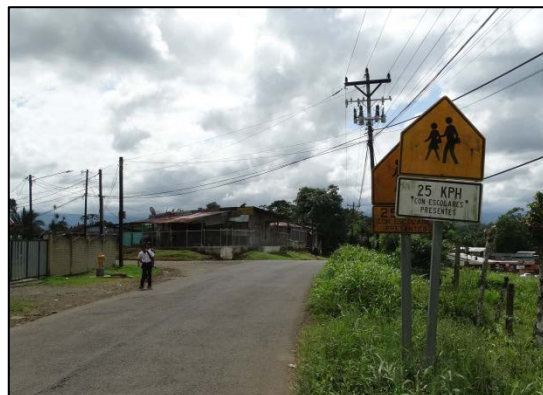
| Característica | Descripción |
|---|---|
| <b>Detallar la señalización vertical que compone la zona de estudio</b> | En la intersección no existe señal de Alto. Existe una señal de puente angosto, zona escolar y un ceda en el puente angosto en regular estado. |

Figura N° 5. Señalamiento Vertical existente

| Cantidad | Código | Descripción | Ubicación |
|---|---|---|---|
| 2 | E-1-1<br>E-1-2 | <b>ZONA ESCOLAR A 100 METROS</b> | Sustituir las señales existentes, en ambos sentidos. |
| 2 | P-5-6 | <b>PUENTE ANGOSTO</b> | Sustituir las señales existentes, en ambos sentidos |

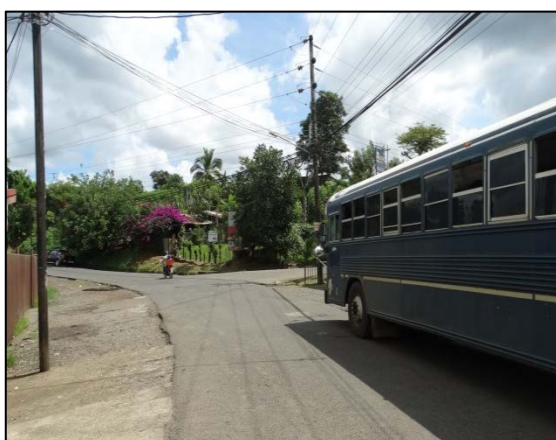
| Característica | Descripción |
|---|---|
| <b>Parada de autobús</b> | Existe parada de autobús. |

Figura N° 6. Parada de Buses

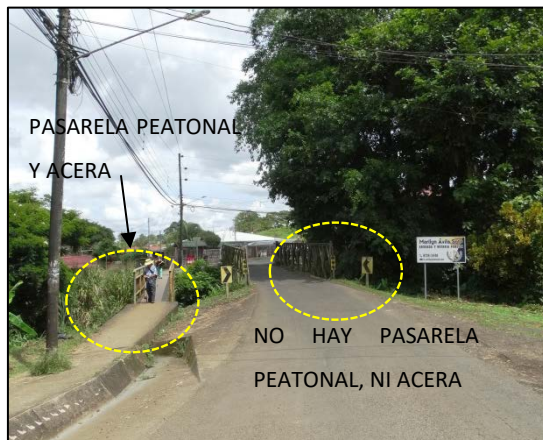
Figura N° 7. Puente angosto existente.

La construcción de un paso peatonal tipo pasarela, sobre el costado sureste del puente angosto, existente aproximadamente a 45 metros al suroeste del Colegio Santa Rita, con una dimensión de 6 metros de largo por 2 metros de ancho, con malla de seguridad.
