# Evaluación de señalización vial OBIS Ampliación Puente Río Segundo

DIRECCIÓN GENERAL DE INGENIERÍA DE TRÁNSITO  
DEPARTAMENTO DE SEÑALIZACIÓN VIAL

MOPT-03-05-01-0115-2022

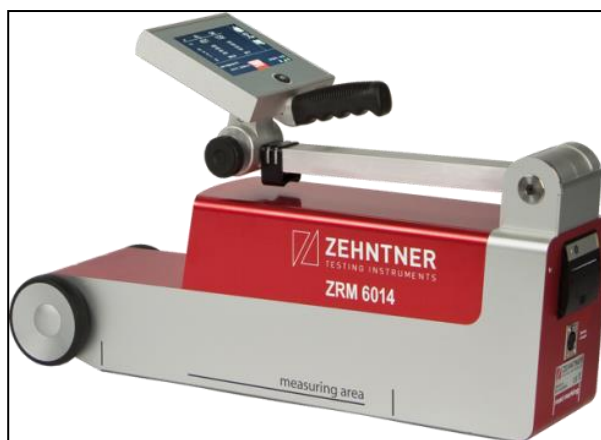
**Figura 1.** Equipo utilizado.

### Equipo utilizado

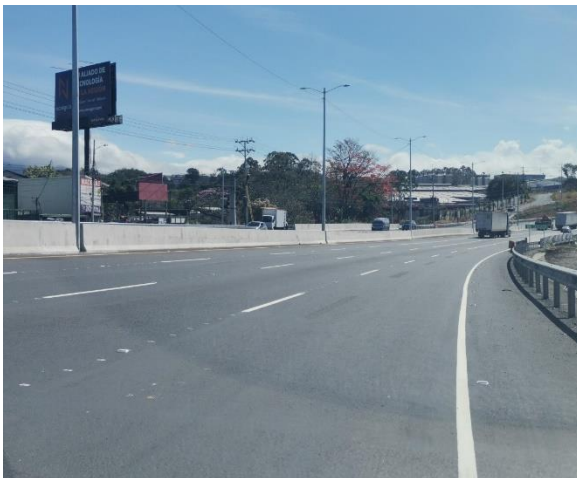
**Figura 4.** LCB Puente Río Segundo 2-1

A continuación, se muestran fotografías del estado de la demarcación, observada en sitio los días 20 de enero y 14 de febrero de 2022.
