# INFORME SEÑALAMIENTO VERTICAL ESCUELA ASTÚA PIRIE

DIRECCIÓN GENERAL DE INGENIERÍA DE  
TRÁNSITO

MOPT-03-05-01-0155-2022

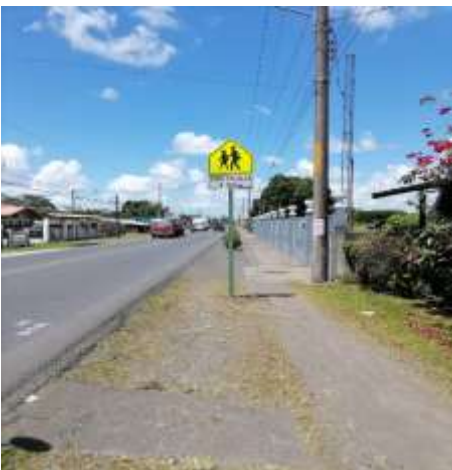
**Figura 3.** Señalización vial realizada acceso norte

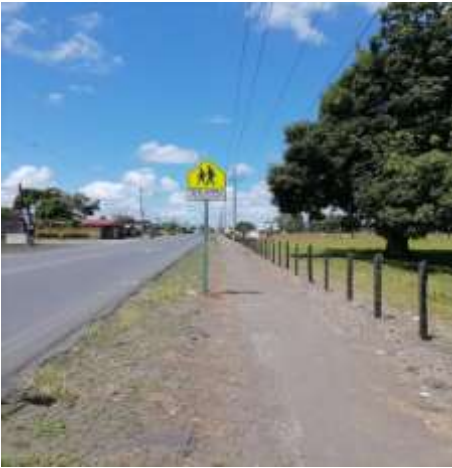
**Figura 4.** Señalización vial realizada acceso oeste

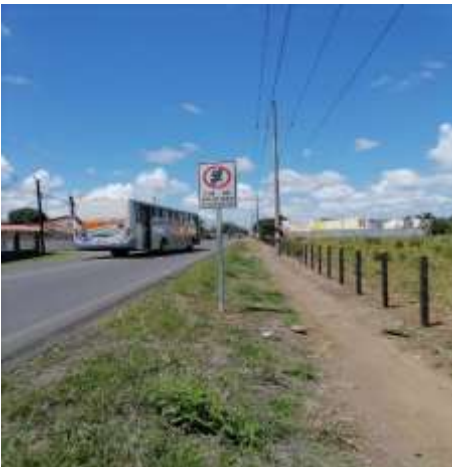
**Figura 5.** Señalización vial realizada acceso este

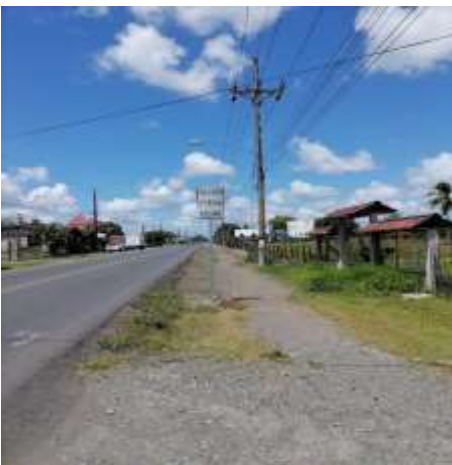
**Figura 6.** Señalización vial realizada acceso sur
